# Besiktningsprotokoll

Anticimex Överlåtelsebesiktning av småhus - nivå 2

| Fastighetsadress:<br>Lilla Algutstorp 6 | | |

| Besiktningsdatum:<br>2025-05-13 | Protokollnummer:<br>68931084 |

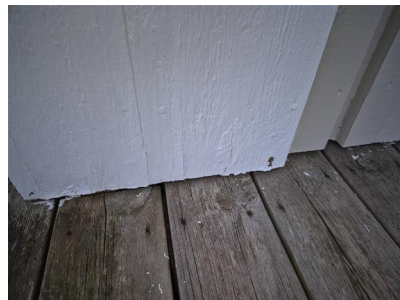
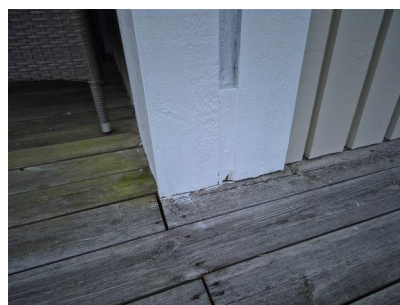
##### Utvändigt / Fasad

Någon mindre rötskada noterades i fasadpanelen.

Dessa bedöms inte ha lett till bakomliggande skador.

(lokalt står fasadpanelen ner mot altangolvet vilket ökar risken för rötskador)

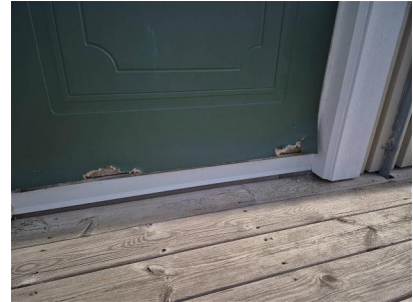
### Utvändigt / Dörrar

Skador i groventrédörren.

Kontakta fackman för byte av dörr.

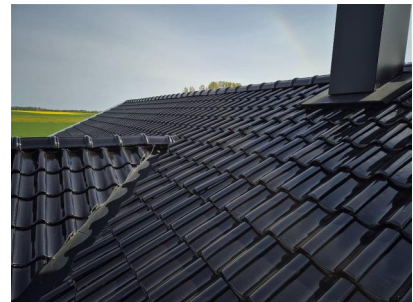
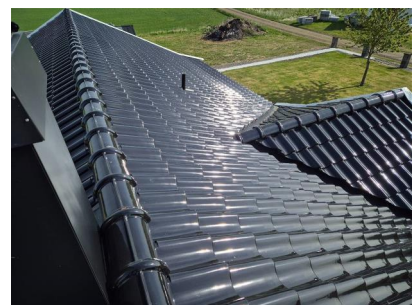
### Utvändigt / Tak

Inget att notera.

Taket är besiktigat från takstegen.

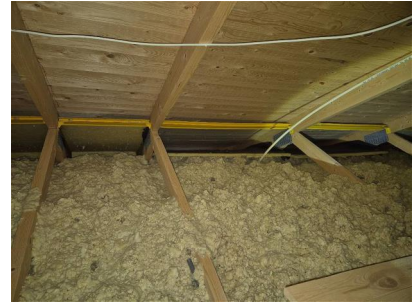
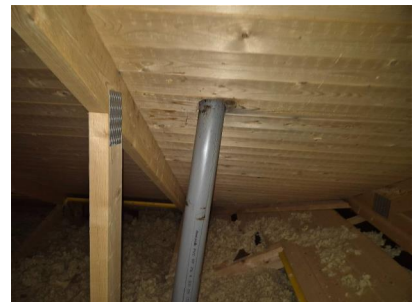
### Utvändigt / Vind 1 o 2

Vid ett tillfälle när det var mycket snö på taket 2024 noterades mindre läckage kring avloppsluften på vinden. Byggare kontaktades och man tätade kring röret på utsidan och sedan dess har det varit tätt. Spår av detta syns i underlagstaket.

Några vindavvisare har släppt på vind mot söder.

Lokal missfärgning kring rör för avloppsluftaren.  
(Se säljarens upplysningar)

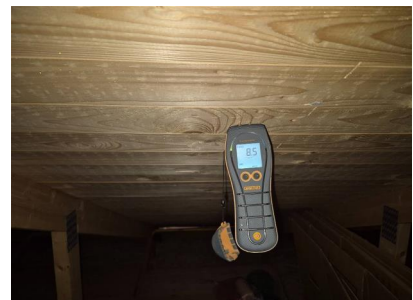
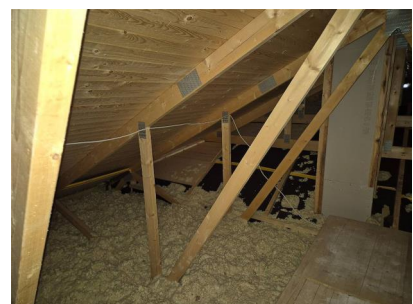
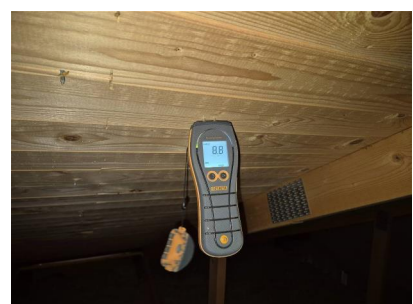
Vid kontroll av vinden uppmättes fuktvärden under kritisk fuktnivå för mikrobiell tillväxt och en normal lukt upplevdes. Fuktkvoten i underlagstak/takbjälkar uppmättes vid besiktningstillfället till ca 9 %.

Detta värde varierar dock under året beroende på årstid och utomhusklimat.

Gränsvärde är 17%

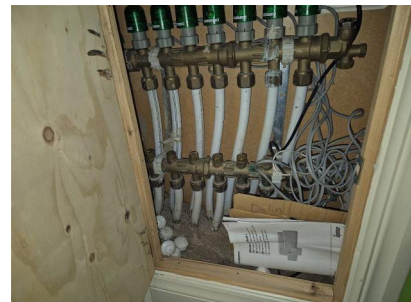
### Entréplan / Kapprum

Rörgalleri för golvvärmen är placerad i väggen utan fuktskydd.  
( dock finns spillrör)

Ökad risk för fuktskador.

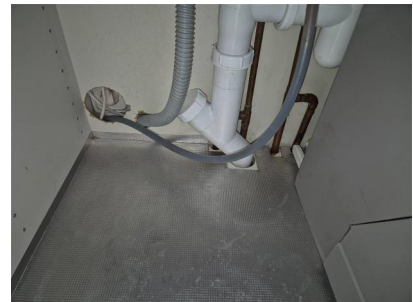
### Entréplan / Kök

Otäther kring rörgenomförningar.

Rekommenderar tätning kring rören.

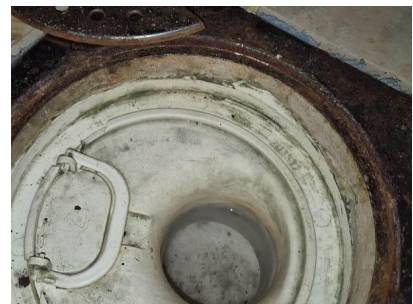
### Entréplan / Tvättstuga

Fall mot golvbrunnar är bristfälligt, golvet är mestadels plant och lokala bakfall förekommer.

Ökad risk för fuktskador i angränsande rum.

Klämring och synligt tätskikt saknas i golvbrunn under värmepumpen.

Avsaknad av klämring och tätskikt innebär ökad risk för fuktskador.
