# Besiktningsprotokoll

Anticimex Överlåtelsebesiktning av småhus - nivå 1

| Lebo 1:8 | |

| 2026-01-12 | 69483166 |

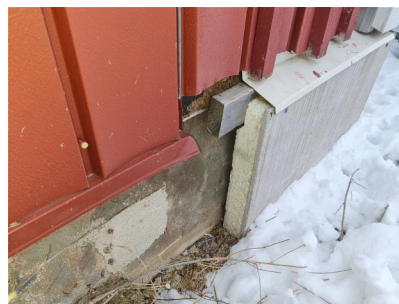
Sockel är renoverad/utbyggd men nya kantelement men saknas på gavel. enligt fastighetsägare fanns en tidigare plan på tillbyggnad och man sparade då den gamla plåtfasaden, fönster och sockel till senare.

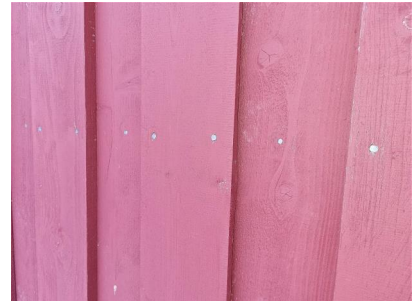
Synliga omålade spikar.

Detta brukar vara ett tecken på att fasaden inte är färdigmålad/sista stykningen saknas.

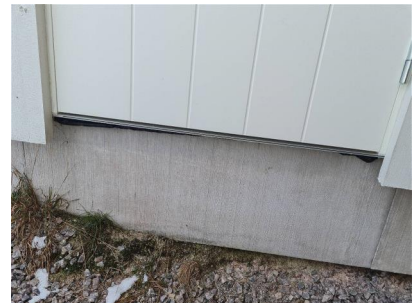
Tröskelbleck saknas under dörr.

Avsaknad av tröskelbleck medför att det finns risk för att vatten kan rinna in och orsaka fuktskador på tröskel och/eller i kringliggande vägg och bjälklag.

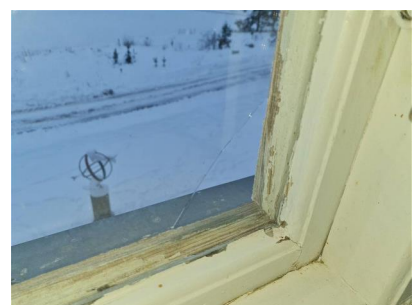
- Ett av de äldre fönstren har ett trasigt fönsterglas.

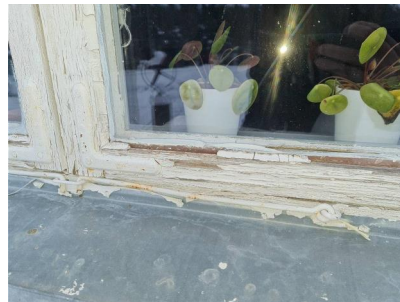
- Äldre fönster är i behov av målning/underhåll.

Fönsterbågar och fönsterkarmar där målningsbehov finns riskerar att få fukt- och rötskador på grund av sämre vattenavvisande förmåga.

För att öka livslängden på fönster rekommenderas målning och underhåll.

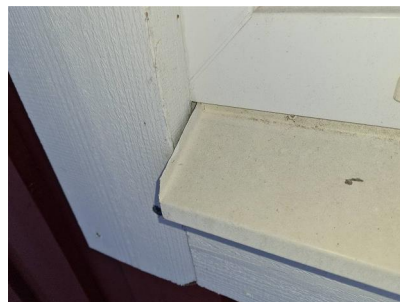
- Fönsterbleck är otäta vid gavlar.

Eftersom fönsterblecken är otäta finns risk att vatten rinner in i väggen vilket i sin tur kan leda till fuktskador i väggkonstruktionen.

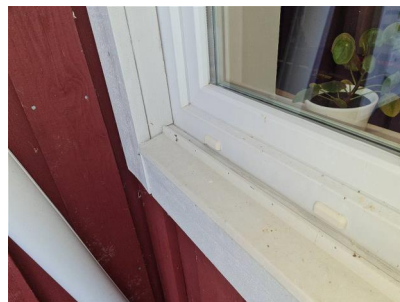
- Fönsterbleck saknas delvis.

Detta ökar också risken för att vatten skall rinna in i väggkonstruktionen och orsaka fuktskador.

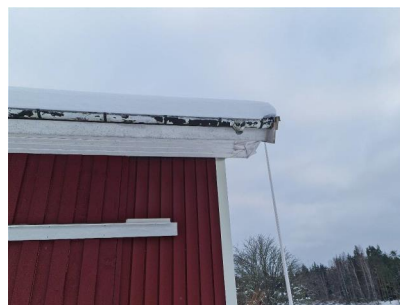
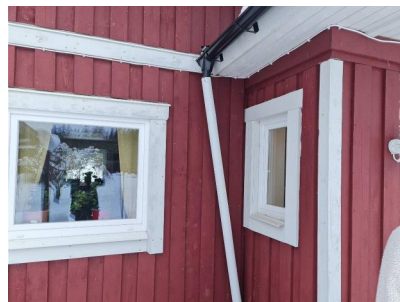
Stuprör saknas på flera ställen samt är delvis bristfälligt monterade.

Eftersom stuprör saknas utsätts fasaden och grunden för ökad fuktbelastning, vilket i sin tur kan leda till fuktskador i bakomliggande konstruktioner.

Montera stuprör.

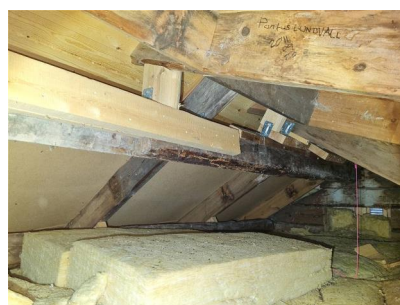
Nockvinden är endast besiktad från luckan på grund av att utrymmet på vinden är begränsat samt det saknas landgång mellan takstolar.

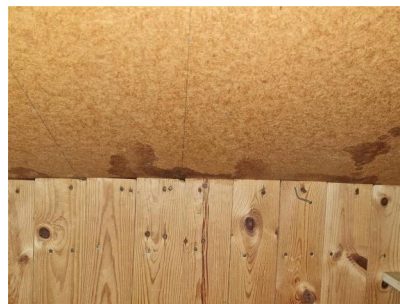
Underlagstaket har torra fuktfläckar.

Troligtvis har dessa uppstått innan takrenoveringen. Vid en kompletterande besiktning av taket får man då kontrollera om det finns några utvändiga brister som kan vara orsaken till fläckarna.

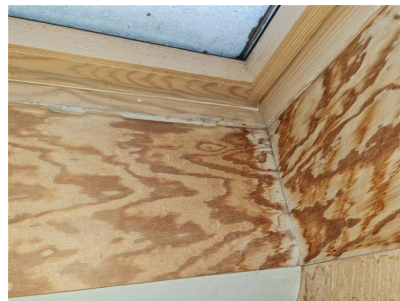
Torra fläckar vid takfönster. Det är svårt att avgöra om detta beror på äldre läckage, att fönstret stått öppet vid regn eller på grund av kondens på insidan av fönstret.

Jag rekommenderar att man under söker detta vidare eller i alla fall håller detta under uppsikt och vidtar åtgärder ifall fläckarna ökar i omfattning.

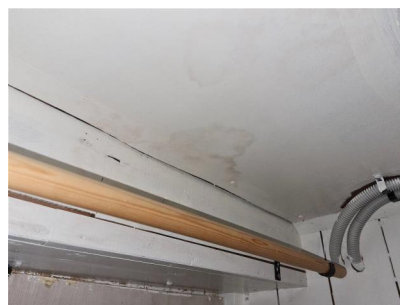
Torra fuktfläckar i garderob.

Min bedömning är att dessa är sedan innan takrenoveringen.

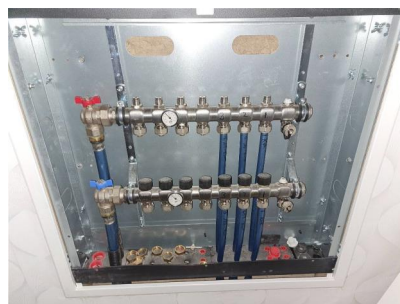
Fördelarskåp har otätheter i sin bottendel och skvallerrör saknas. Det bör även finnas ett stänkskydd innanför luckan.

Ett fördelarskåp ska ha en vattentät botten och vara försedd med skvallerrör. När det saknas ökar risken för att ett läckage inte upptäcks i tid. Det kan leda till fuktskador i omkringliggande konstruktioner.

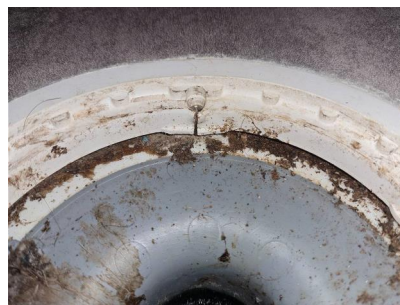
Det uppmättes förhöjda fuktvärden runt golvbrunnen i badrum på entréplan. Det är svårt att avgöra om det beror på ett mindre läckage men eftersom det finns brister i golvbrunnen kan detta inte uteslutas. Jag rekommenderar att man kontaktar för byggnaden gällande försäkringsbolag för en andra bedömning och se om en eventuell skada är ersättningsbar.

För hårt åtdragna skruvar i golvbrunnen och klämringen har spruckit vid en av skruvarna.

Fuktindikering runt golvbrunnen visade förhöjda värden.

Vi rekommenderar en fördjupad undersökning för att bedöma orsak och omfattning. Aktuellt försäkringsbolag för byggnaden bör även kontaktas för bedömning om skadan är ersättningsbar eller ej.

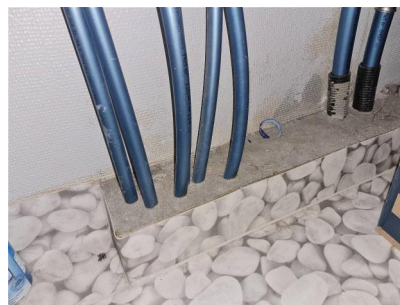
Uppgjutna klackar vid rörgenomföringar i golv. Detta ses som en förhöjning av golvet. Det saknas också tätskikt uppe på klacken.

När rörgenomföringar finns i golv är det inte fackmässigt utfört. Rörgenomföringar i golvet medför en ökad risk för att vatten tränger ner i omkringliggande konstruktioner och orsakar fuktskador.
