Norrnäs 1:61

Norrnäs 110

Uppdragsnummer	Y4049
Besiktningsdatum	2026-06-30
Besiktningföretag	Oktopal OBM i Norrland AB
Besiktningförrättare	Petter Westerlund
Närvarande	Ingen närvarande
Giltig till och med	2027-06-30

Byggnadsbeskrivning	Byggnadsår
Huset är ett 2-planshus grundlagd på torpargrund.	1909
Till eller ombyggnad	Övrigt

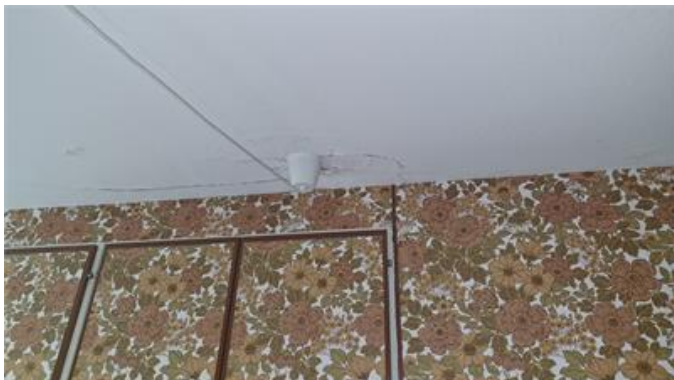
Spännväv sovrums

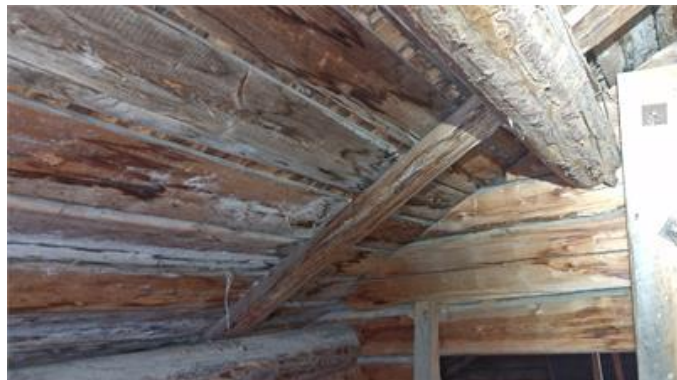
Vind

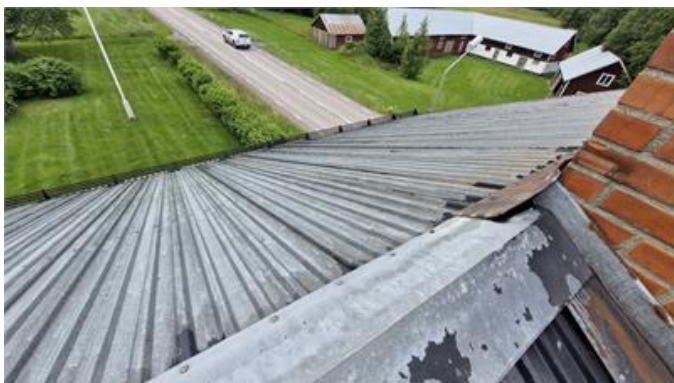
Tak

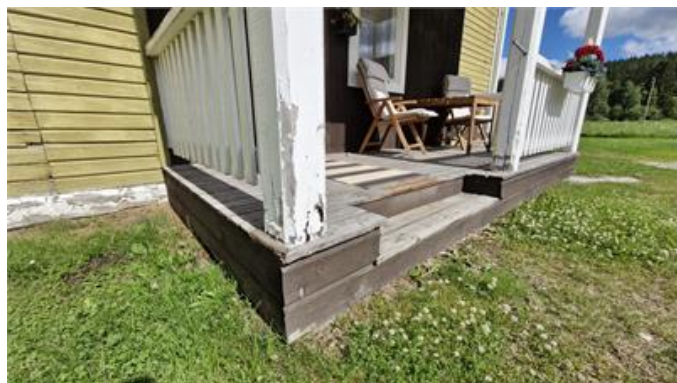
Balkong/farstubro
