**Fastighetsuppgifter**

Enåkersby 9:2

Enåkersby 310

## Bilaga 1 för kontroll av valda konstruktioner

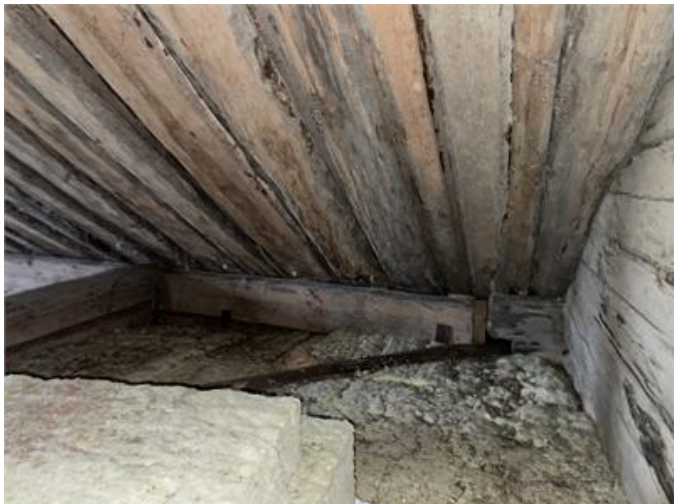
| Besiktningsresultat | | | | | |
|---|---|---|---|---|---|
| Vind | | X | | | Gamla fuktmärken förekommer på tak |

Vind med gamla fuktmärken
