Anticimex Överlåtelsebesiktning av småhus - nivå 1

Fastighetsbeteckning: Lerdal 33:33	
Fastighetsägare: Dany Patrick Christopher Palm	
Fastighetsadress: Täktvägen 8	
Postnummer: 795 35	Ort: Rättvik

Besiktningdatum: 2025-10-24	Protokollnummer: 69341150
Temperatur: 8 °C	Väderlek: Duggregn
Tekniker: Petrus Annersten	
E-post: petrus.annersten@anticimex.se	
Kontor: Falun	
Närvarande: Ingen säljare var närvarande under besiktningen

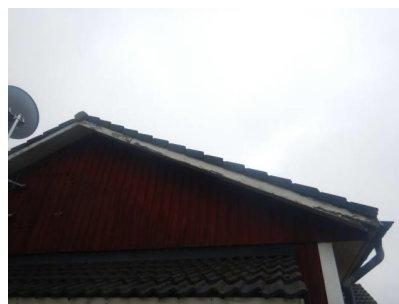
Fasadpanelen och vindskivor är i behov av målning/underhåll.

Fasadbeklädnad och träkonstruktioner där målningsbehov finns riskerar att få fukt- och rötskador på grund av sämre vattenavvisande förmåga. För att öka livslängden på fasadbeklädnaden rekommenderas målning och underhåll.

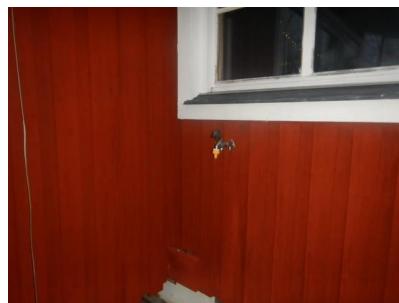
Vattenutkastaren är inte frostsäker.

När vattenutkastaren inte är frostsäker ökar risken för att den ska frysa sönder och orsaka vattenskada.

Byt till självdränerande vattenutkastare vilket innebär att den är frostsäker.

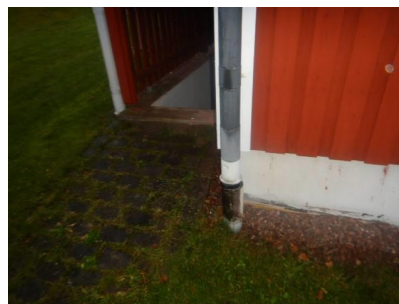
Lövsilar finns inte.

När det saknas lövsilar så finns det risk att det blir stopp i dagvattenledningen.

Skräp finns i hängrännor (rensa).

För att hindra stopp i dagvattenledningar rekommenderas komplettering av lövsilar.

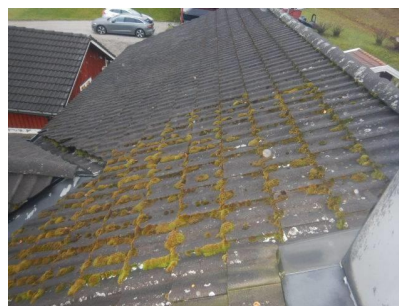
Yttertaket är äldre. Taket är besiktat från takstegen.

Takpannor, plåtdetaljer och underlagspapp har enligt vår bedömning en begränsad livslängd. Eftersom husets taktäckning är äldre har det ett minskat motstånd mot vatteninträngning. Detta i sin tur kan leda till fuktskador på träläkt och vidare ner i underliggande konstruktioner.

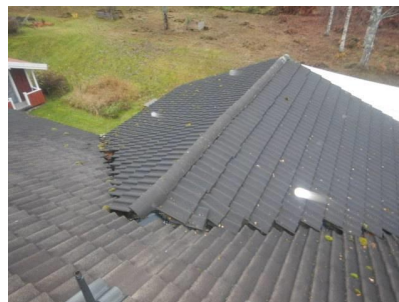
Takpannorna vid vinkelrännan är inte ordentligt skurna och fastsatta i läkten. Detta medför att mossor och skräp samlas i rännan samt takpannorna kan ändra läge, vilket i sin tur kan leda till att regnvatten kan rinna in i takkonstruktionen och orsaka mikrobiella skador i takbrädor och takstolar.

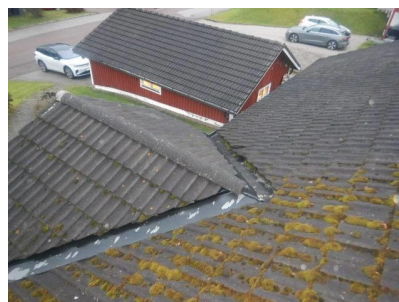
Lösa takpannor noterades i vinkelrännan ovan brokvist.

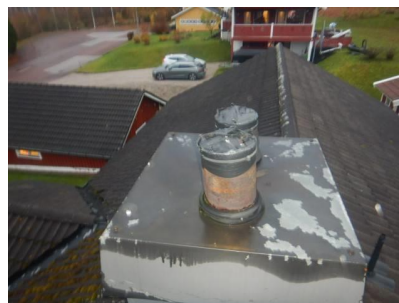
Mosspåväxt finns på takpannor.

Mossa som växer på taket kan leda till att taktäckningen har ett minskat motstånd mot vatteninträning. Detta i sin tur kan leda till fuktskador på träläkt och takkonstruktionen vilket kan resultera i mikrobiella skador (angrepp av mikroorganismer).

Igensatta skorstensrör har otätheter. Se noteringar vind.

För att öka livslängden på taket rekommenderas att mossan tas bort från takpannorna.

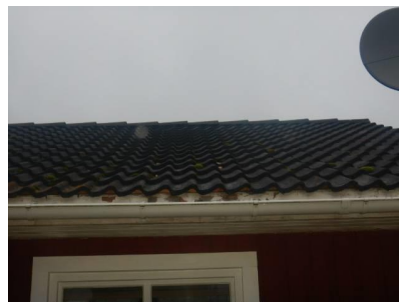
Färgsläpp och rötskador noterades i fotbrädor.

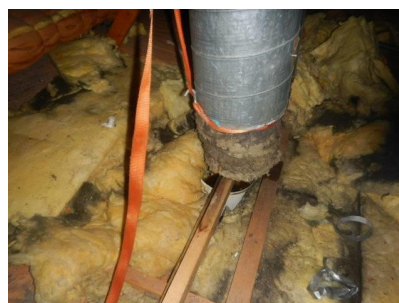
Avsågade rör vid skorstenspipor noterades samt är de förankrade med spännband. Under rören noterades en hink med vatten. Rekommenderas en sotare/byggare kontaktas för vidare utredning av rören.

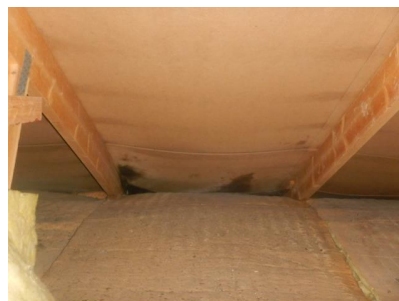
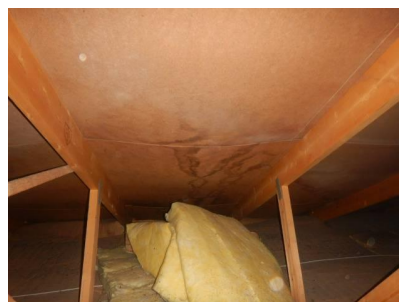
Underlagstaket består av träfiberskivor. Flertal missfärgningar och fuktfläckar noterades.

Eftersom underlagstaket består av träfiberskivor utan yttre täckning av papp under takbeklädnaden, finns risk vid ogynnsam väderlek att regnvatten/snö tränger in i skivskarvar med läckage på vindsutrymmet som följd. Med tiden kan även träfiberskivorna drabbas av fuktskador.

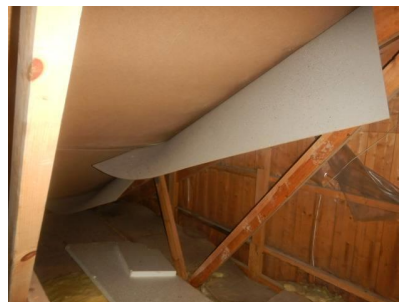
Masonitskivor har släppt från infästningar.

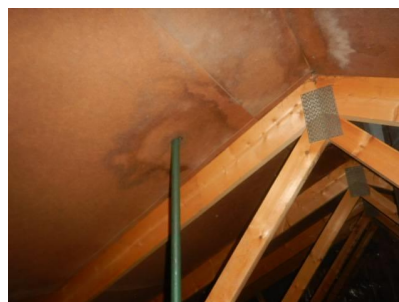
Fuktrosor noterades i masonitskivor vid skvallerrör från expansionskärl.
Torrt vid besiktning.

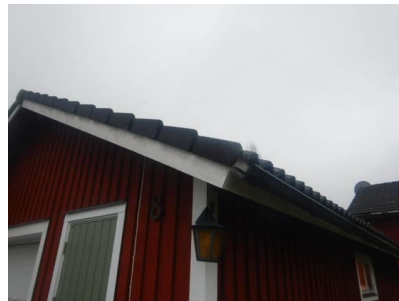
Gavelsida saknas på hängränna.

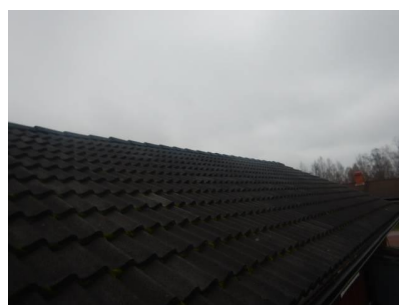
Yttertaket är äldre. Taket är besiktat från marken.

Takpannor, plåtdetaljer och underlagspapp har enligt vår bedömning en begränsad livslängd. Eftersom husets taktäckning är äldre har det ett minskat motstånd mot vatteninträngning. Detta i sin tur kan leda till fuktskador på träläkt och vidare ner i underliggande konstruktioner.

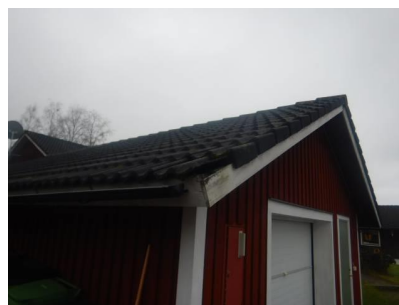
Skadad takpanna noterades vid vindskiva.

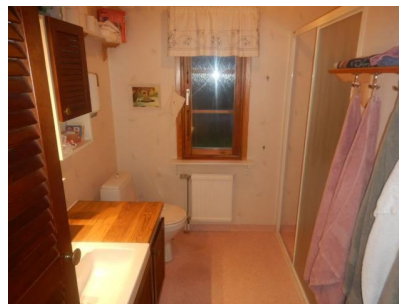
⚠ Våtutrymmet har äldre yt-/tätskikt.

Eftersom funktionen, som innebär att ytskiktet/tätskiktet ska vara vattentätt, kan vara nedsatt finns en ökad risk att vatten tränger igenom ytskiktet/tätskiktet med vattenskador i omkringliggande konstruktioner som följd.

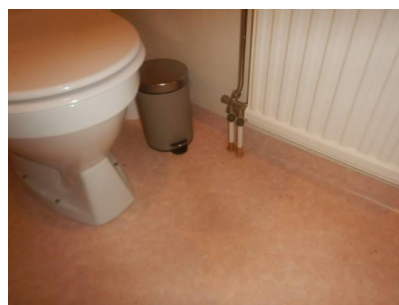
Rör genomföring finns i golvet.

Rör genomföringar i golvet medför en ökad risk för att vatten tränger ner i omkringliggande konstruktioner och orsakar fuktskador. Vid uppbyggnaden av utrymmet var detta tillåtet och utförandet anses därför vara fackmässigt utfört. I dagens branschregler är detta inte längre tillåtet.

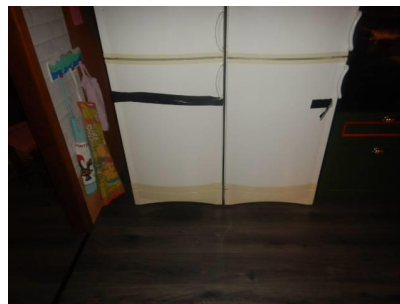
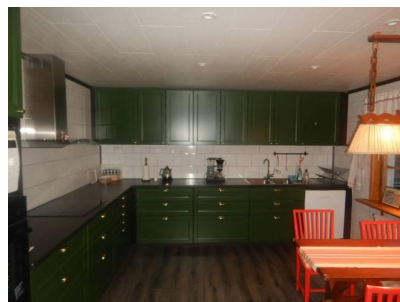
Fuktskydd saknas under vitvaror och i diskbänksskåp samt avloppsslangen från diskmaskin är inte förankrad i väggen.

Utän fuktskydd är det svårt att upptäcka läckage. Vatten kan då tränga in i omkringliggande konstruktioner och orsaka fuktskador.

För att upptäcka eventuella läckage, installera ett fuktskydd.

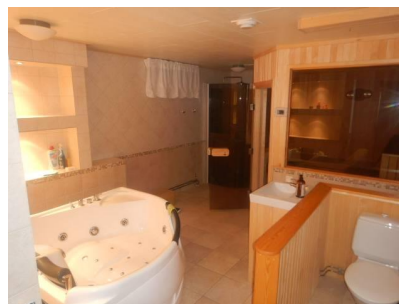
Våtutrymmet har äldre yt-/tätskikt.

Eftersom funktionen, som innebär att ytskiktet/tätskiktet ska vara vattentätt, kan vara nedsatt finns en ökad risk att vatten tränger igenom ytskiktet/tätskiktet med vattenskador i omkringliggande konstruktioner som följd.

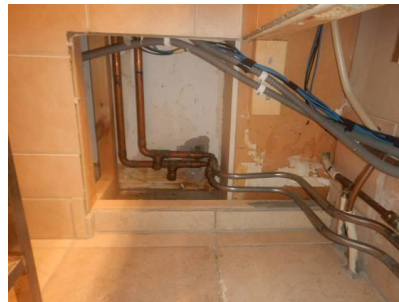
Tätskikt saknas delvis på väggar.

Detta medför risk att vatten kan tränga ner i bakomliggande/underliggandekonstruktioner med fuktskador som följd. Detta kan i sin tur leda till mikrobiella skador.

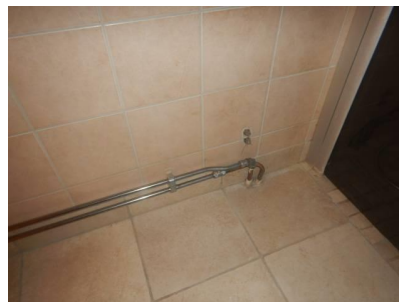
Rör genomföring finns i golv och ligger nära vägg.

Rör genomföringar i golv medför en ökad risk för att vatten tränger ner i omkringliggande konstruktioner och orsakar fuktskador.

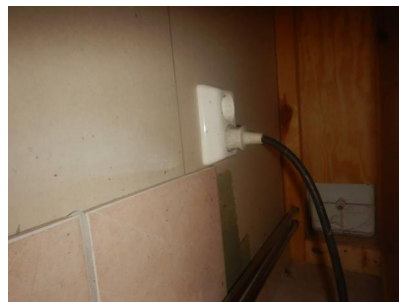
Elinstallationer under bubbelbadkaret är bristfälligt utförd.

Elsäkerheten i bad- och duschrum kräver extra uppmärksamhet.

Uttaget ska vara rätt placerat, uttaget är för nära badzon.

Kontakta en elektriker för kontroll och åtgärd.

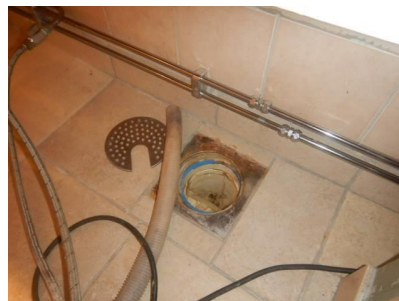
Golvbrunnen är placerad för nära vägg och förhöjningsring finns i

golvbrunnen. Det finns risk att tätskiktet inte har kunnat anslutas på rätt

sätt, vilket

kan leda till fuktskador.

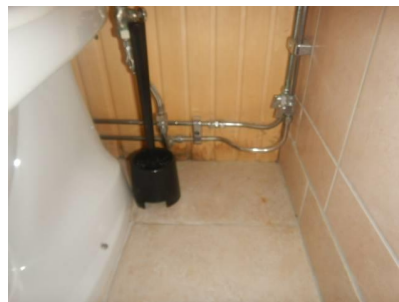
Fuktuppsug noterades på träpanelen bakom wc-stol. Torrt vid besiktning.

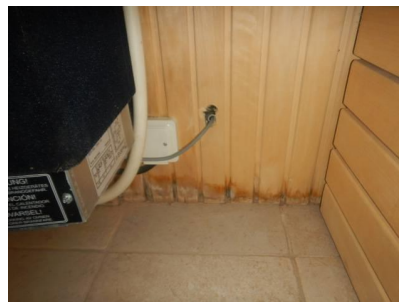
Bastupanel går ner mot golvet. Fläckar noterades. Torrt vid besiktning.

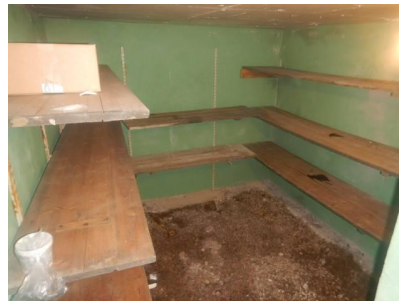
Trähyllor bör rensas ut i ett fuktigt utrymme för att minska risken mot mikrobiell tillväxt. Ersätt med fuktsäkra hyllor. Golvet är inte gjutet.

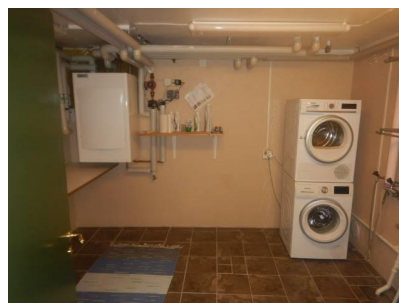
Gjutjärnsbrunnen är rostangripen. Det finns risk att golvbrunnen rostar sönder med fuktskador som följd. Byt golvbrunn vid renovering.

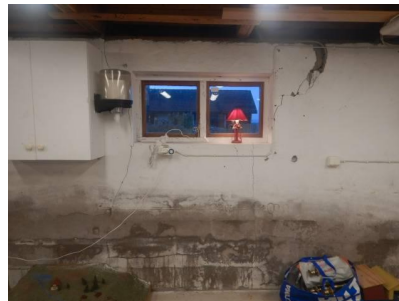
Sprickor, färgsläpp, missfärgningar, putssläpp och fuktuppsug finns i väggar.

Detta är ett tecken på att garaget utvändiga fuktskydd inte längre fungerar tillfredsställande.

För att åtgärda detta måste garagets utvändiga fuktskydd förbättras.
