# Besiktningssprotokoll

Anticimex Överlåtelsebesiktning av småhus - nivå 2

Fastighetsbeteckning: Bragnum 1:12	
Fastighetsägare: Gustav Andreas Johansson	
Fastighetsadress: Flo Bragnum 19	
Postnummer: 467 96	Ort: Grästorp

Besiktningdatum: 2026-04-30	Protokollnummer: 69649126
Temperatur: 12 °C	Väderlek: Sol
Tekniker: John Nicklasson	
E-post: John.Nicklasson@anticimex.se	
Kontor: Lidköping	
Närvarande: En av två säljare samt Anticimex besiktningstekniker John Nicklasson utförare av ÖB

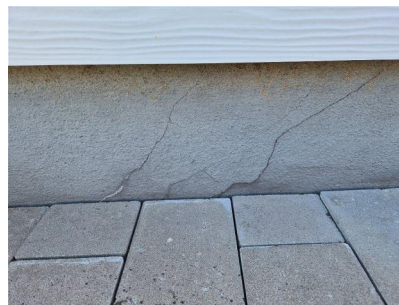
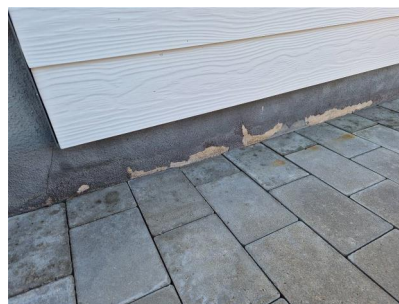
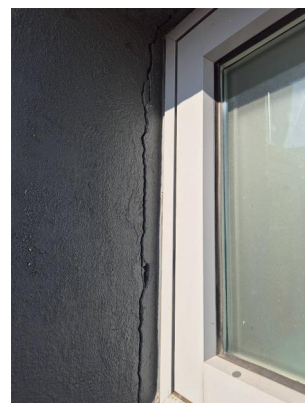
Sprickor finns i sockel och bomljud noteras i ytputsen närmast sprickor.

Lokal spricka noteras även i murad fönstersmyg.

Lokala färgsläpp noteras också.

Detta kan leda till fukt- och frysskador i konstruktionen.

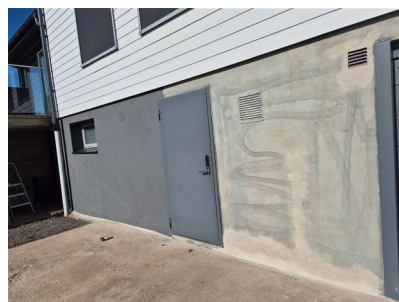
Hög sockel vid garageportar har påbörjat målningsarbete.

För kännedom.

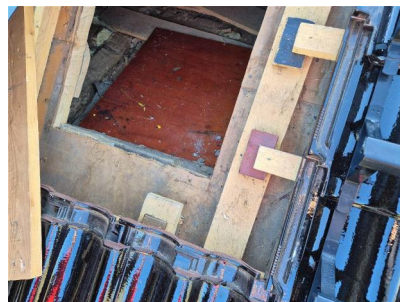
Takpannor med underlagstak av träfiberskivor

Med denna konstruktion är det extra viktigt att takpannorna är hela. Eftersom underlagstaket inte har en papp kan regn och snö som tränger in genom otätheter leda till fuktskador i underliggande konstruktion.

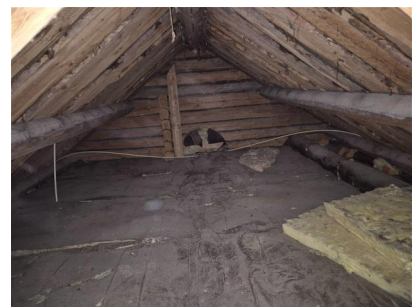
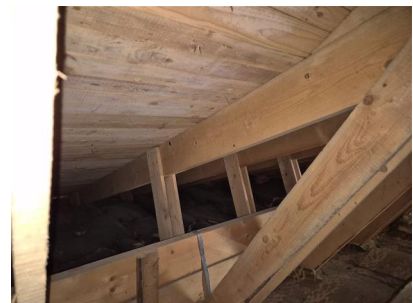
Vid kontroll av vinden uppmättes fuktvärden under kritisk fuktnivå för mikrobiell tillväxt och en normal lukt upplevdes. Fuktkvoten i underlagstak/takbjälkar uppmättes vid besiktningsstillfället till <8 %. Risk för mikrobiell påväxt börjar vid 17%. Detta värde varierar dock under året beroende på årstid och utomhusklimat.

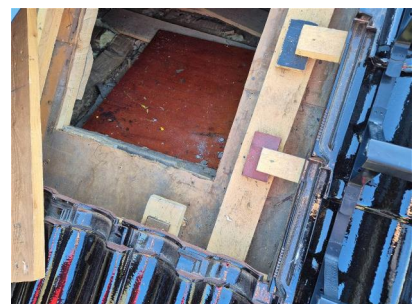
Vinden nås via yttre taklucka som ligger gömd under takpannor.

För kännedom.

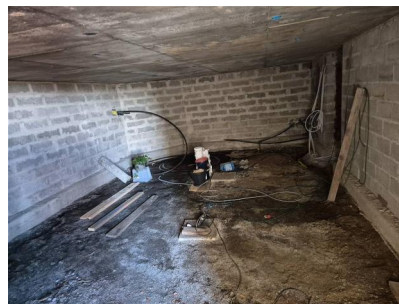
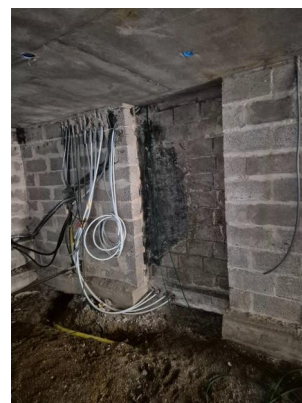
Utrymmet är i dagsläget hög krypgrund men går att inreda till bodel/källare.

Det är förberett för dörröppning till angränsande källare och det finns även ett pluggat avlopp.

I utrymmet finns slangar till både det egna vattnet samt kommunalt vatten.

För kännedom.

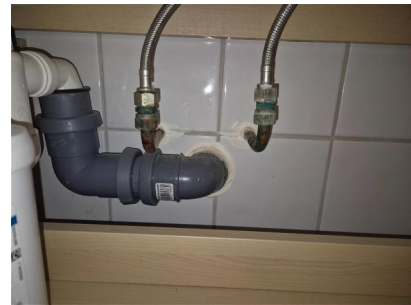
Vattenrör genom vägg är utan skyddslang.

Byggt enligt dåvarande branschregler.

För kännedom.

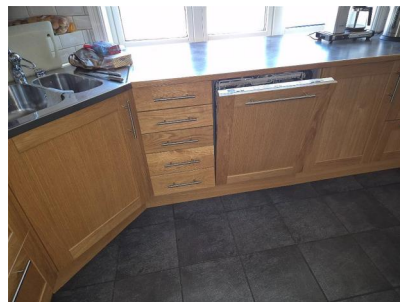
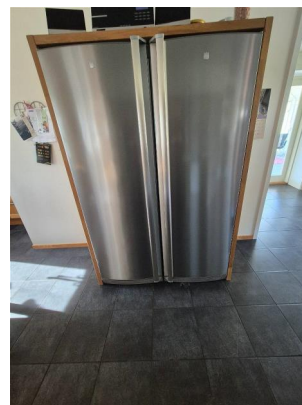
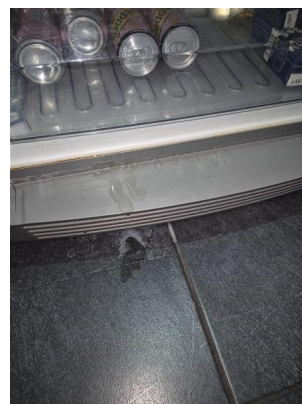
Fuktskydd saknas i både diskbänksskåp och under diskmaskin och kyl/frys.

Utan fuktskydd är det svårt att upptäcka läckage från rörledningar. Vatten kan då tränga in i omkringliggande konstruktioner och orsaka fuktskador.

Vid besiktningstillfället noteras mindre dropläckage vid kylskåp.

Troligtvis är det stopp i kondensavrinning.

För att upptäcka eventuella läckage, installera godkända fuktskydd.

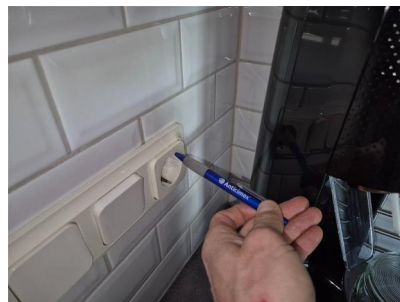
Funktionskontroll av jordade eluttag.

Vid stickprovskontroll av jordade eluttag noterades inga avvikelser.

Ett eluttag glappar mot ramen i uttag (ska bytas innan försäljning).

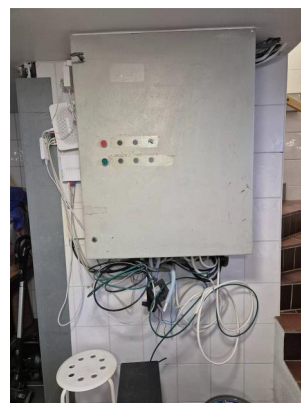
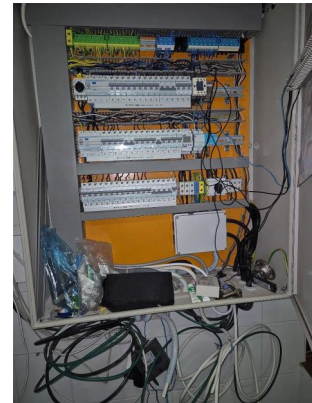
Gruppförteckning över elcentralen saknas.

Lösa kablar finns också vid stor elcentral.

"Gruppförteckning" är en lista som ska vara placerad vid elcentralen. Den visar vilka säkringar som är anslutna till vilka armaturer, vägguttag och apparater. Den är också till för att underlätta vid felsökning och elarbeten.

Kontakta en elektriker för att upprätta en gruppförteckning som placeras i närheten av elcentralen.

Kabelhärva under elcentral ska fixas innan försäljning av fastigheten.

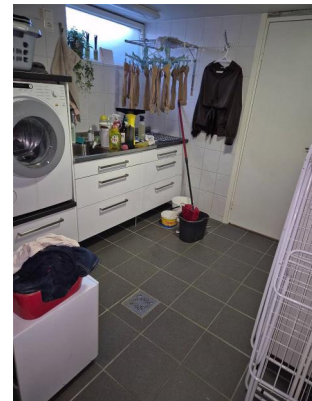
Tätskikt finns inte under klinkersättning.

Ej nödvändigt i tvättstuga under mark.

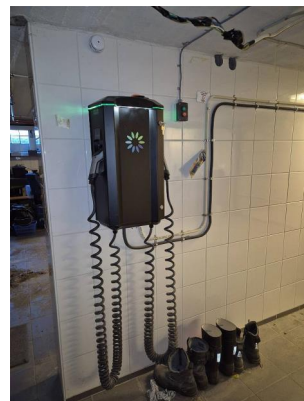
Elbilsladdare finns monterat i utrymmet.

För kännedom.

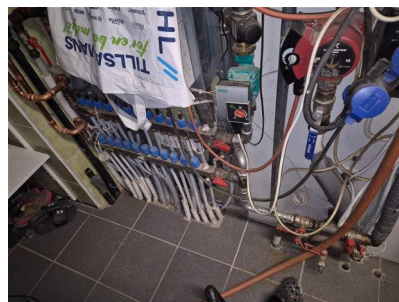
En rörslits ska enligt nuvarande branschregler ha en vattentät botten och vara försedd med skvallerrör. I detta fallet sitter röransamling ner i otät betonggolvet.

Betonggolvet är allmänt tåligt mot fukt, men det är inte optimalt om det vid större eventuella läckage rinner ner vatten i den isolerade golvkonstruktionen.

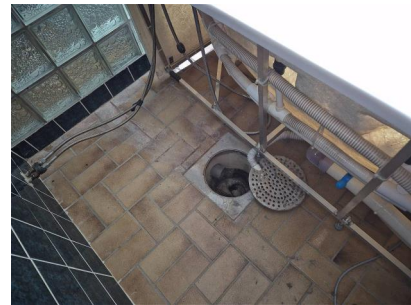
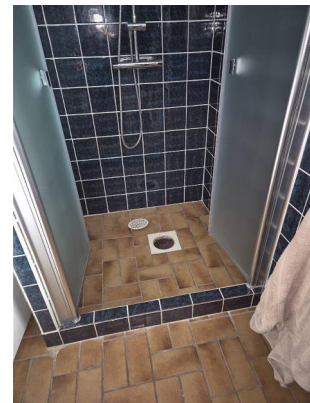
När golvbrunnar inte är utbytt i samband med renoveringen är det inte fackmässigt\* utfört. Risk finns att det nya tätskiktet inte har kunnat anslutas till golvbrunnen på ett riktigt sätt, vilket kan leda till fuktskador i omkringliggande konstruktioner. \*Fackmässigt utförande innebär att arbetet ska utföras enligt Boverkets byggregler, gällande branschregler samt monteringsanvisningar för samtliga material. Om dessa regler och anvisningar inte följs och en skada inträffar riskerar man att få en nedsatt eller utebliven skadeersättning från sitt försäkringsbolag (villahem).

Övrigt avlopp i utrymmet är kopplat till äldre golvbrunn under badkar.

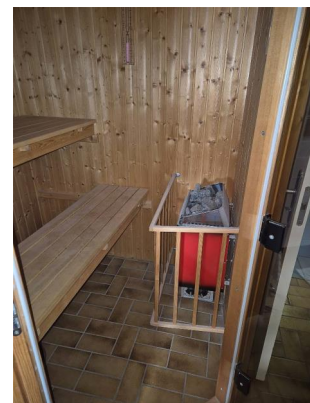
Bastu från 2011 med äldre bastuaggregat.
