Fastighetsuppgifter

Fastighetsbeteckning
Hofors Kalvsnäs 2:17
Adress
Krattevägen 3
813 96 Torsåker

**Besiktningssuppgifter**

Uppdragsnummer x26239
Besiktningsdatum 2026-06-22
Besiktningföretag OBM Fuktteknik Gävleborg AB
Besiktningförrättare Jessica Lundgren (026-519708)
Närvarande Fastighetsägarna och mäklaren
Giltig till och med 2027-06-22

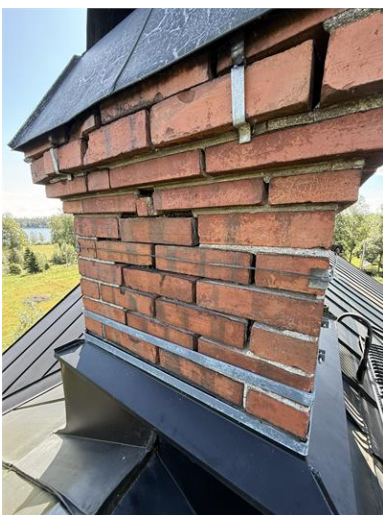
Utvändigt					
Tak		X			-Taket är besiktat från taksteg. -Fogsläpp förekommer på vänstra murstocken.
Takavvattning		X			Fler rännkrokar har lossnat från hängrännor.
Fasad		X			
Fönster/dörrar			X		-Flera av fönstren på entréplanet är anlöpta vilket bör åtgärdas, se konstruktion- och detaljbedömning pos 11. -Trasig fönsterruta förekommer i källarfönster på baksida. Delar av äldre fönster har ett visst målnings-/underhållsbehov.
Grundmur		X			Putssläpp samt sprickor förekommer i delar av grundmuren.
Mark	X

Fogsläpp vänstra murstocken.

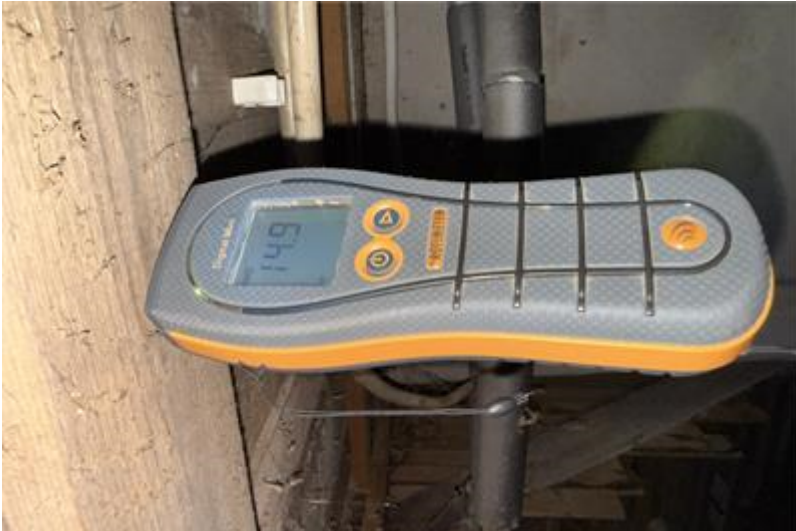
Byggnadsdel	Torpargrund
Konstruktionsdel	Trossbotten
Konstruktionsuppbyggnad	Isolerat träbjälklag

I blindbotten i trä mättes fuktkvoten (FK) till 14,9% FK. Dessa värden kommer sannolikt att ändras med årstiden. Det kritiska gränsvärdet för mikrobiell tillväxt brukar anges till ca 17% fuktkvot (FK). Se även kommentar/riskanalys.
