ÖB-25201

## Utlåtande över ÖVERLÅTELSEBESIKTNING

Skellefteå Yttervik 5:48

Yttervik 66

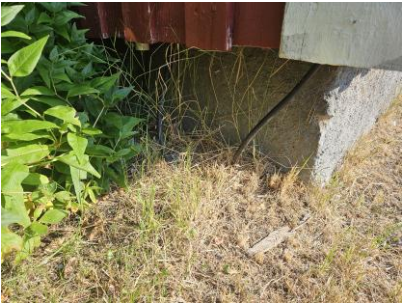
| Grundmur/hussockel: | <p>Kabelskydd finns inte till elkablar (bild)</p> |

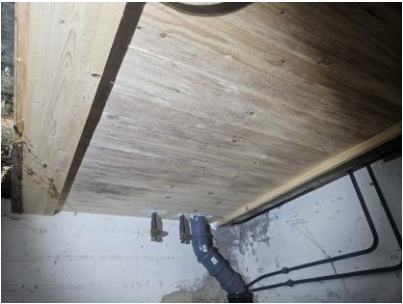
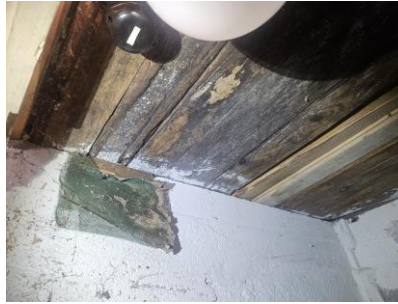
| Matkällare: | <p>Tappvattenrör i oisolerat utrymme</p> <p>Gjutjärnsbrunnen är rostig</p> <p>Mikrobiell påväxt på utbytta trossbottenbrädor (bild 1)</p> <p>Rötskadade brädor på ej utbytt del av trossbotten (bild 2)</p> <p>Se rekommendation om fortsatt teknisk utredning, <b>punkt 4.1</b></p> |

Det rekommenderas att en saneringsfirma anlitas för lämpliga åtgärder gällande de fuktrelaterade skadorna i matkällaren.

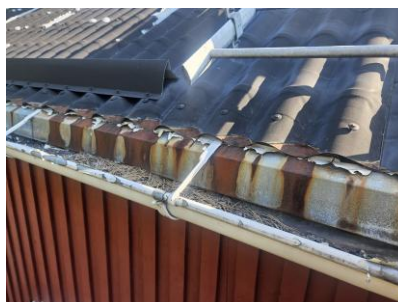
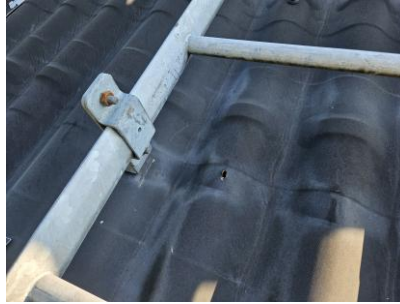
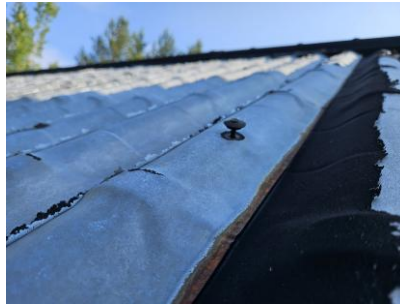
| Yttertak: | <p>Färg har flagnat från vindskivorna</p> <p>En rötskadad vindskiva mot nordväst</p> <p>Färg har flagnat från plåttaket och gavelbeslagen</p> <p>Frostsprängning på skorstenskransen</p> <p>Rost i plåtkanter (bild 1)</p> <p>Hål i takplåten vid takstege vid takfoten (bild 2)</p> <p>Flera spikskallar sticker upp (bild 3)</p> <p>Se <b>riskanalys 3.2</b></p> |

På äldre plåttak finns risk att vatten kan läcka in via otäta skivskarvar, genomföringar eller spikinfästningar. Detta kan leda till fukt- och mögelskador i underliggande konstruktion. Om yttertaket är äldre är det viktigt med en kontinuerlig översyn av yttertaket. Kontrollera eventuella läckage på vinden efter snösmältning eller nederbörd. Uppstickande spikar tätas och spikas ner alternativt byts ut till längre plåtskruv.

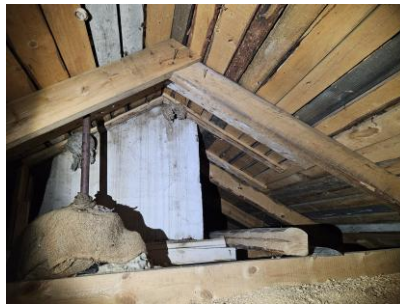
Rinnmärken längst murstocken (bild)

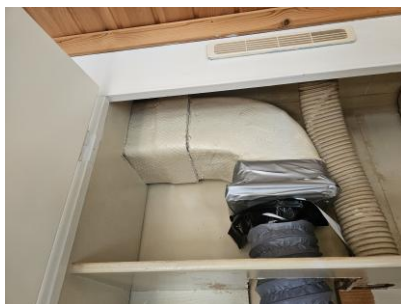
Ventilationskanaler av eternit, vilket innehåller asbest (bild)

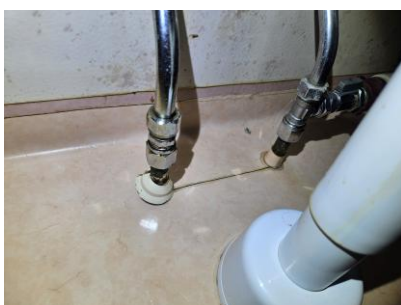
Otäta svetsskarvar under handfat och under radiator (bild 1)

Tätskikten/våtrumsmattorna är äldre och har passerat sin tekniska livslängd. Då tätskikt blir äldre försämras dess egenskaper. Otätheter uppstår som en följd av att tätskiktet krymper eller att skarvar släpper. Detta innebär risk för en framtida vattenskada.

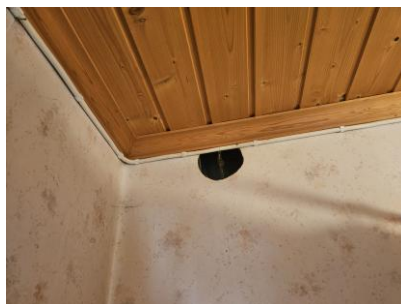
Tallriksventil saknas till frånluftskanal (bild 2)

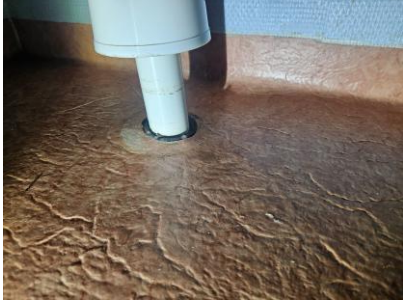
| Toalett: | <p>Dörrbladet nöter mot tröskeln</p> <p>Våtrumsmattan är inte uppvikt mot avloppsstosen under tvättstället (bild)</p> <p>Fuktindikering utfördes utan anmärkning</p> |

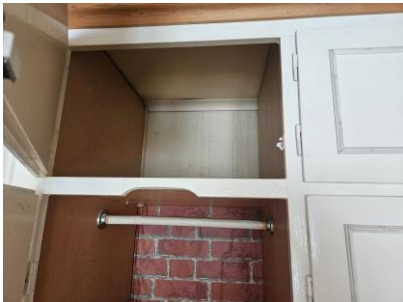
| Sovrum 3: | <p>Dörrbladet nöter mot överstycket</p> <p>Stötskada i dörrbladet</p> <p>Rinnmärken längst murstocken (bild)</p> |
