Anticimex Överlåtelsebesiktning av småhus - nivå 2

Fastighetsbeteckning: Stybbersmark 1:5	
Fastighetsägare: Dödsbo efter :Lillemor Olsson	
Fastighetsadress: Stybbersmark 150	
Postnummer: 891 95	Ort: Arnäsfall

Besiktningdatum: 2026-05-28	Protokollnummer: 69731240
Temperatur: 15 °C	Väderlek: Klart
Tekniker: Dara Kalateh	
E-post: dara.kalateh@anticimex.se	
Kontor: Umeå	
Närvarande: Dödsbodelägare: Maria

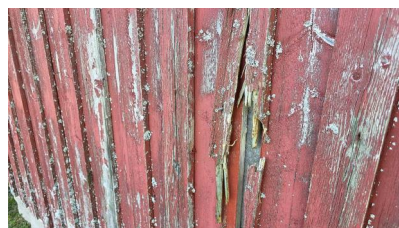
Utvändigt / Fasad

Fasadbeklädnaden har kraftiga färgsläpp och torrsprickor, där delar av panelen även har rötskador.

Fasadbeklädnad och träkonstruktioner där målningsbehov finns riskerar att få fukt- och rötskador på grund av sämre vattenavvisande förmåga.

Underhåll rekommenderas inom kort. Vid osäkerhet, kontakta gärna en byggnadsentreprenör.

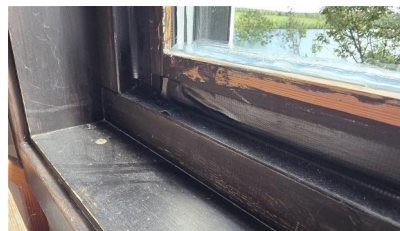
- Enstaka fönster är tejpad längs med kanterna från insidan, sannolikt pga sämre tätninglistor och drag.

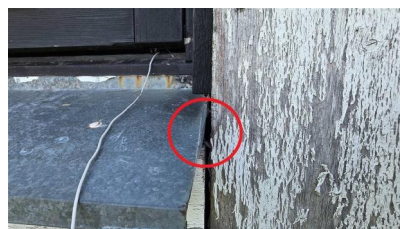
- Enstaka fönster har otätheter mellan fönsterbleckets uppvik/smyg mot fönsterfoder, tätning rekommenderas på dessa delar.

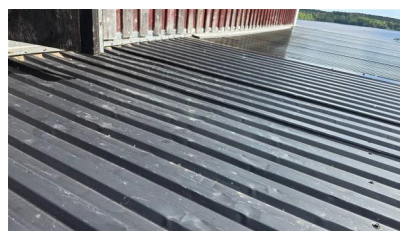
- Låglutande tak har fel taktäckning ovan entrébro, och har enstaka deformationer. Taktäckningen av plåt är inte anpassad till taklutningen.

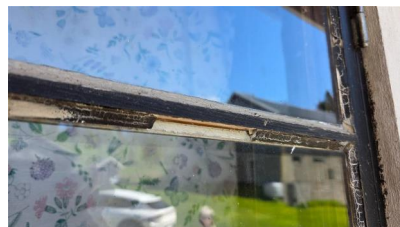
- Torrspäckor/kittssläpp finns på på fönster intill dörren, samt spricka noterades även. Utför målning/underhåll.

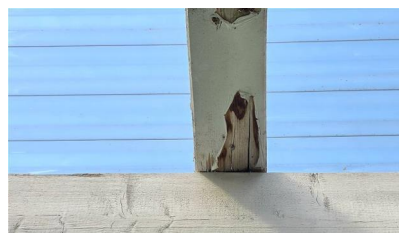
- Mindre sprickor noterades på takläkt. Skulle dessa på sikt förvärras rekommenderas åtgärd.

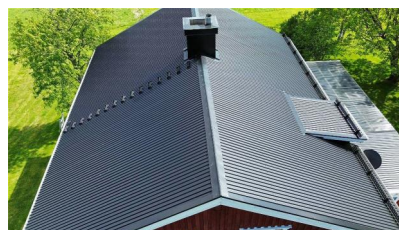
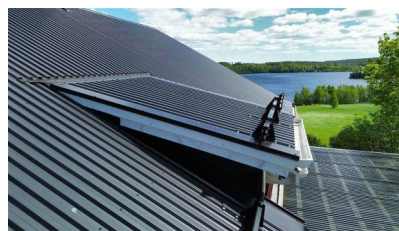
Låglutande tak har fel taktäckning, ovan takkupa.

Taktäckningen av plåt är inte anpassad till taklutningen. Risk finns för läckage med fuktskador som följd.

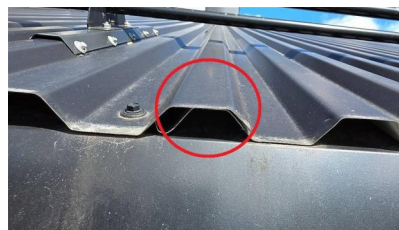
- Skruvning mellan plåttakens skarvar/överlapp saknas. Komplettering av skruvning på dessa delar rekommenderas.

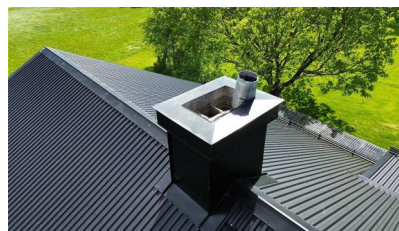
- Skorstenen saknar väderskydd.

Väderskydd kan monteras för att skydda mot nederbörd som annars kan orsaka fuktskador och frostsprängning i skorstenen/ murstocken.

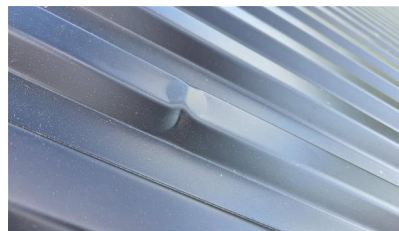
- Mindre enstaka deformationer syntes på själva plåten, nära takstegen.

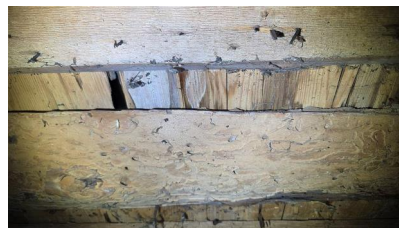
- Äldre missfärgningar noterades på underlagstaket i vinden. Sannolikt beror dessa från innan takbytet. Vid kontroll under dagens besiktning påvisades inga förhöjda fuktindikationer.

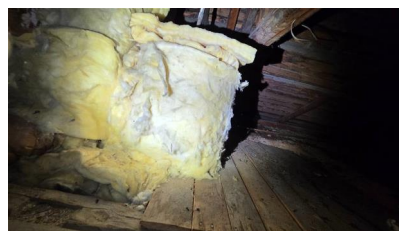
- Äldre expansionskärl finns kvar i vinden. Denna är inte i drift.

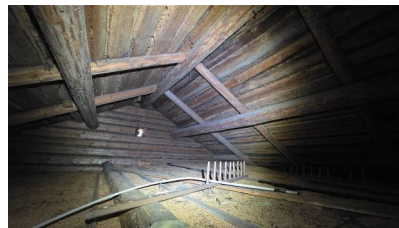
Vid kontroll av vinden i övrigt uppmättes fuktvärden under kritisk fuktnivå för mikrobiell tillväxt och en normal lukt upplevdes.

- Fuktkvoten i underlagstak/takbjälkar uppmättes till 10 %.

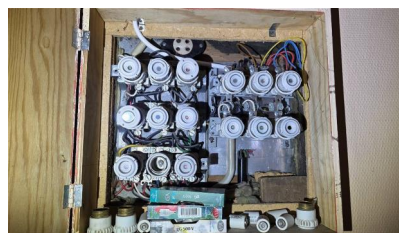
- Husets rör- /avlopp- / el- / värmeledningssystem är äldre.
 Detta behöver inte betyda att systemen har några allvarliga brister, men äldre rör- /avlopp- /värmeledningssystem kan ha nedsatt funktion/brister på grund av sin ålder.

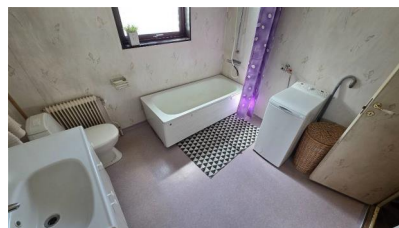
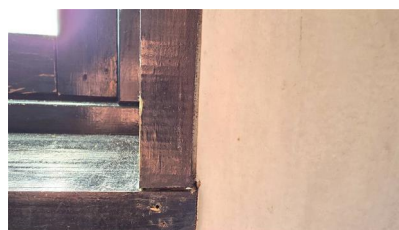
- Våtutrymmet har äldre yt-/tätskikt, följande noterades även:
 - Rör genomföring finns i golv.
- Vid uppbyggnaden av utrymmet var detta tillåtet och utförandet anses därför vara fackmässigt utfört. I dagens branschregler är detta inte längre tillåtet.
- Otätheter finns mellan fönster och väggmattan.
 - Vissa delar av golvmattan har skador/sprickor.

Eftersom funktionen, som innebär att ytskiktet/tätskiktet ska vara vattentätt, kan denna vara nedsatt. Det finns därför en ökad risk att vatten tränger igenom ytskiktet/tätskiktet med vattenskador i omkringliggande konstruktioner som följd.

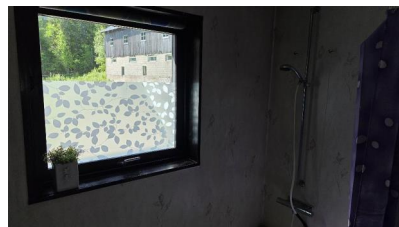
Fönster är placerat i duschzon.
 För att minska risken för fuktskador på fönster och väggkonstruktion rekommenderas att man skyddar fönstret mot vattenbegjutning.

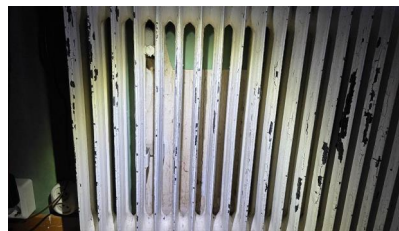
Missfärgningar noterades bakom element.
Vid kontroll under dagens besiktning påvisades inga förhöjda fuktindikationer.

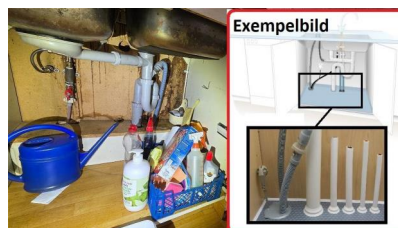
- Fuktskydd saknas i diskbänkskåp, samt under kyl/frys.
För att upptäcka eventuella läckage, installera ett fuktskydd, alternativt ett vattenlarm.
Vattenlarm är mindre skrymmande och därmed bra när vattentät inklädnad inte är applicerbart.

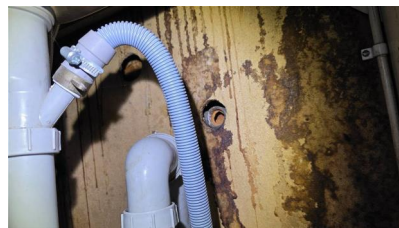
- Upphångningsbygel/fästen saknas på avloppslang från diskmaskinen. För att hindra brott på avloppslang rekommenderas komplettering av upphångningsbygel.
På väggen bakom, noterades även missfärgningar.
Vid kontroll under dagens besiktning påvisades inga förhöjda fuktindikationer.

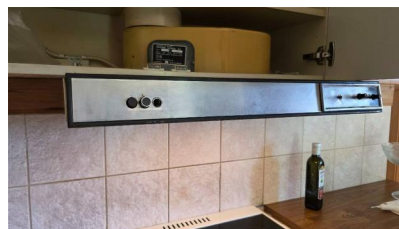
- Köksfläkt är äldre och låter vid start/avstängning.

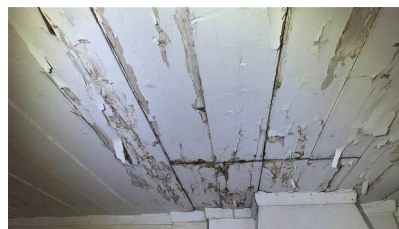
- Äldre fuktfläckar noterades på innertaket. Sannolikt beror dessa från innan takbytet. Vid kontroll under dagens besiktning påvisades inga förhöjda fuktindikationer.

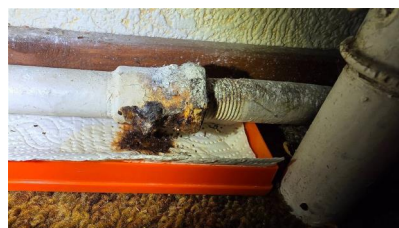
- Droppläckage noterades från ena ledningen till elementet, kontakta gärna en vvs-entreprenör för vidare bedömning/åtgärdsförslag.
*Se även "Hela huset/Allmänt".

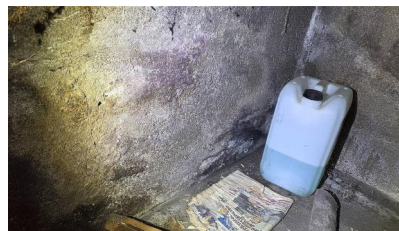
Utvändigt fuktskydd är äldre, där missfärgningar noterades på delar av källarytterväggar.

Eftersom källarens utvändiga fuktskydd (dagvattensystem, dräneringssystem samt källarytterväggarnas utvändiga fuktskydd) är äldre, så kan systemet ha nedsatt funktion.

Har man som avsikt att inreda källaren bedöms omdränering vara nödvändig. I övrigt är det inget akut behov i dagsläget.

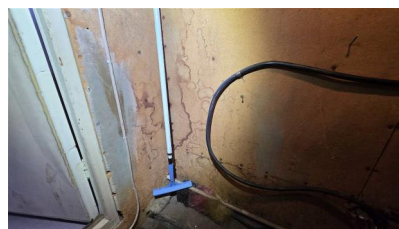
Missfärgningar noterades på väggen. Vid kontroll under dagens besiktning påvisades inga förhöjda fuktindikationer.

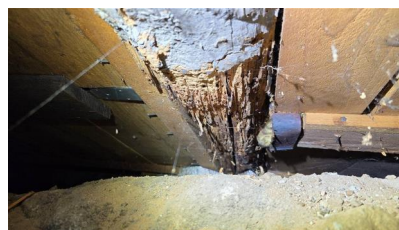
Enstaka balk har äldre angrepp av hästmyror. Dessa bedöms inte vara aktiva idag.
