2026-08-12

ÖB-26205

## Utlåtande över ÖVERLÅTELSEBESIKTNING

Skellefteå Klutmark 1:5

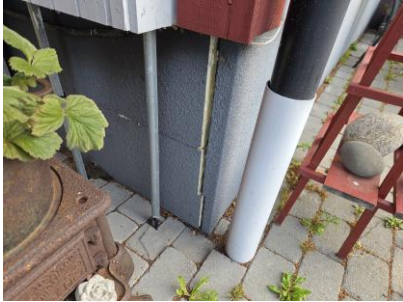
| Grundmur/hussockel: | <p>Flera isolerskivor har släppt från källarväggarnas utsidor (bild)</p> |

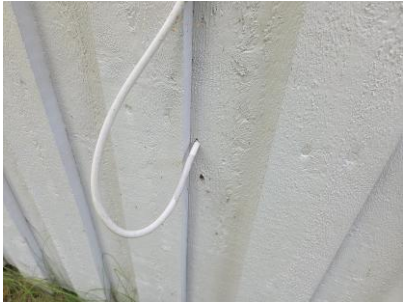
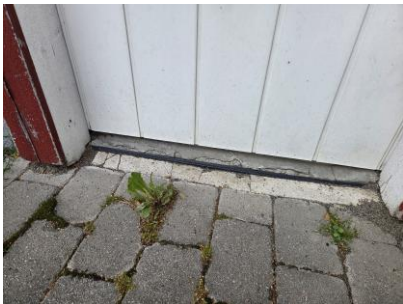
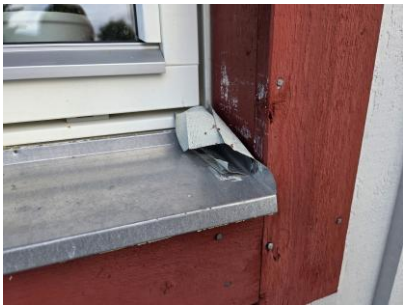
| Fönster och dörrar: | <p>Färg har flagnat från fönsterbleck på södra och östra fasaden</p> <p>Tröskelbleck finns inte under ytterdörrarna (bild 1)</p> <p>Ytterdörrarna är i behov av injustering; Dörrbladen nöter mot trösklar vid öppning och stängning</p> <p>Färgsläpp på karm och båge på äldre fönster mot långsidorna på övre plan</p> <p>Fönsterblecket mot ena köksfönstret sitter löst och sluter inte tätt mot fönstersmygen (bild 2)</p> <p><b>Riskanalys</b></p> <p>Otätheten vid fönsterblecket innebär risk att vatten kan läcka in i väggkonstruktionen, vilket kan leda till mögel- och/eller rötskada.</p> |

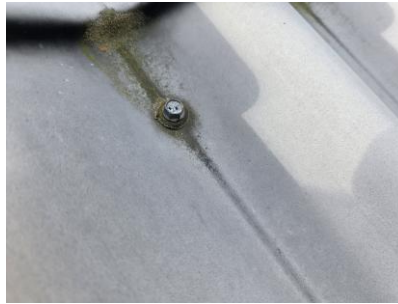
Torr gummitätning på farmarskruvar (bild 1)

Risk finns att vatten kan läcka in via spikskallar som har krupit upp eller via skruvskallar eftersom tätningen är äldre. Detta kan leda till fukt- och mögelskador i underliggande konstruktioner.

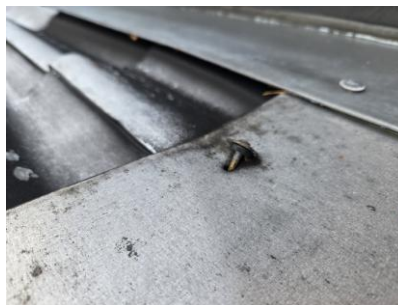
Nocken är spikad och flera spikar har krupit upp (bild 2)

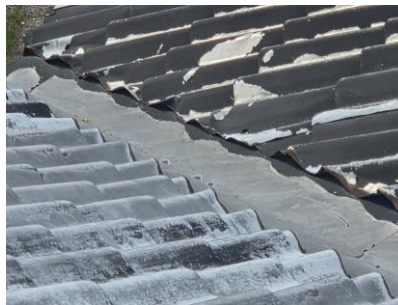
Rostiga plåtkanter mot takvinklar (bild 3)

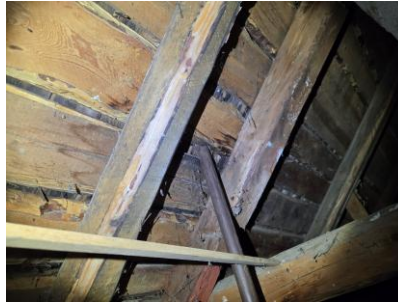
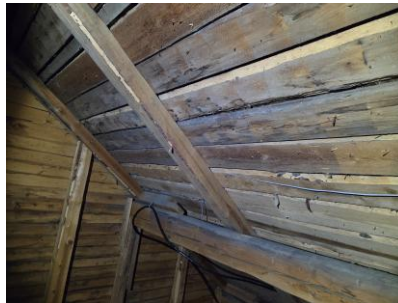
Några gamla, uttorkade fuktfläckar på underlagstaket (bild 1 och 2)

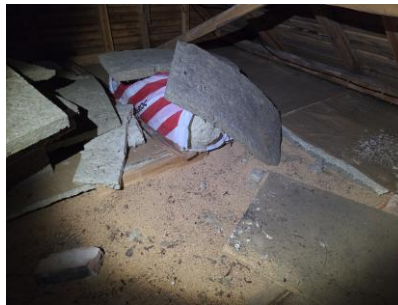
Påbörjad tilläggsisolering av vindsbjälklaget är inte färdigställd (bild 3)

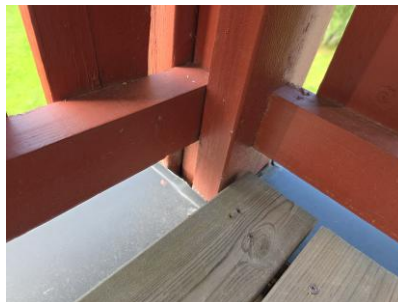
Plåtar är klippta och ej tätade runt balkongstolparna (bild)

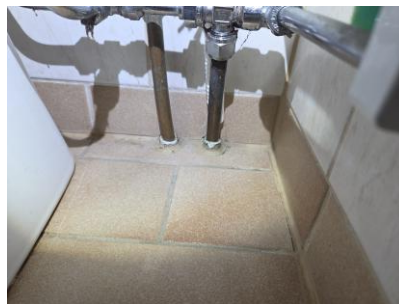
Tappvattenrör går genom golvet bredvid WC-stolen (bild 1)

Enligt rådande branschregler får inga andra rör genomföringar än avlopp bryta golvet's tätskikt. Detta beror på att otätheter kan uppstå vid genomföringarna, vilket kan orsaka vattenskada om vatten når dessa. Är rören placerade utanför duschplatsen är risken för skada självfallet mindre.

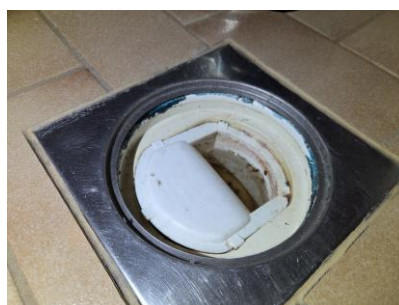
Klämring och golvbrunnsmanschett finns inte mot golvbrunnen (bild 2)

Den bristfälliga tätskiktsanslutningen mot golvbrunnen medför risk att vatten kan tränga ner i golvkonstruktionen, vilket kan orsaka vattenskada

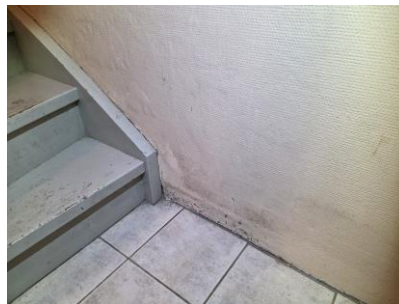
Putssläpp bakom vävtapet nedanför trappan (bild)

Täta ytskikt, såsom vävtapeter, bör undvikas mot källarytterväggar eftersom vävtapeten "stänger inne" fukten i väggen. Detta leder ofta till att puts eller vävtapet släpper.

Något förhöjd fuktindikering mot putssläppen bakom vävtapeten

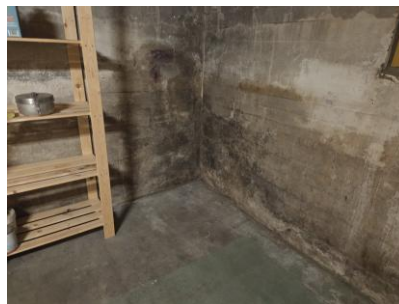
Spår av att vatten tidigare trängt in genom vägghörn (bild 1)

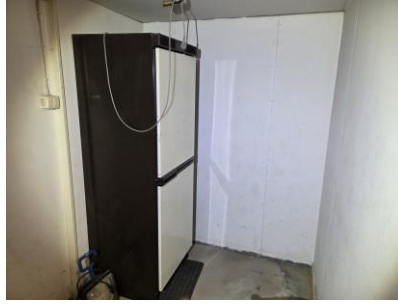
Utreglad väggkonstruktion längst en mindre sträcka bakom kyl/frys (bild 2)

En utreglad källarvägg där organiskt material i form av träreglar och/eller isolering ligger i kontakt med källarväggens insida betraktas som en riskkonstruktion. Detta beror på att fukt kan tränga genom källarväggen, vilket kan leda till fukt- och mögelskador i konstruktionen.
