# Besiktningsprotokoll

Anticimex Överlåtelsebesiktning av småhus - nivå 1

| Fastighetsbeteckning:<br>Gärdebyn 46:11 | | |

| Besiktningsdatum:<br>2025-06-30 | Protokollnummer:<br>69076274 |

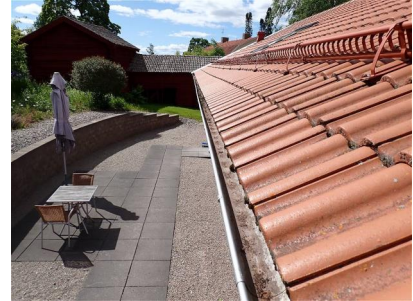
## Utvändigt / Hängrännor / Stuprör

Hängrännor är mindre skräpfyllda.

Rensas bort.

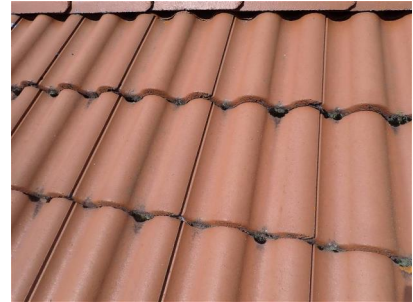
## Utvändigt / Tak

Mindre med mosspåväxt finns på takpannor.

Borstas bort.

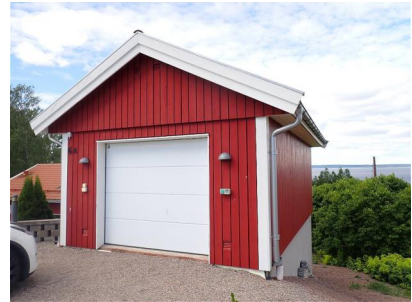
### Utvändigt / Garage utvändigt

Mindre med mossa finns på takpannorna.

Borstas bort.

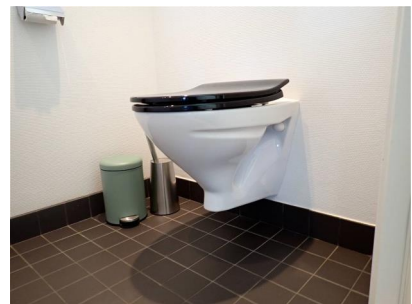
### Entréplan / Toalett

Inbyggd spolcistern till toalett saknar skvallerrör.

Utan skvallerrör finns risk att eventuellt läckage inte upptäcks, vilket kan leda till fuktskador i omkringliggande konstruktioner.

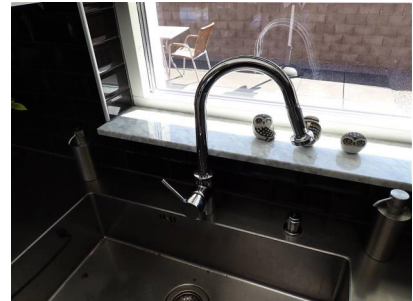
### Entréplan / Kök

Köksblandaren saknar vridstopp.  
(utloppspipen går att vrida ut över bänkskivan).

Detta kan leda till att vatten rinner ut till omkringliggande konstruktioner med fuktskador som följd.

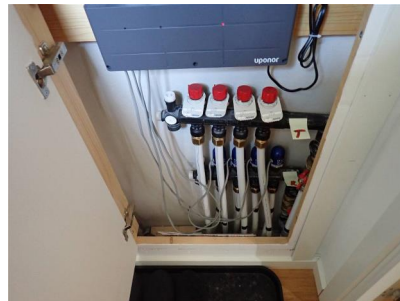
### Entréplan / Förråd

Rörslits saknar vattentät botten.

En rörslits ska ha en vattentät botten och vara försedd med skvallerrör. När det saknas ökar risken för att ett läckage inte upptäcks i tid. Det kan leda till fuktskador i omkringliggande konstruktioner.

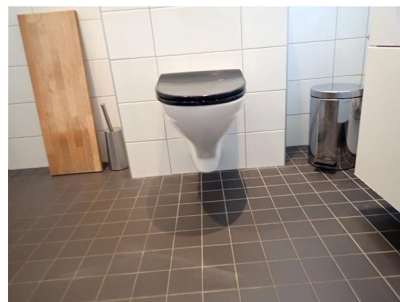
### Entréplan / Badrum

Inbyggd spolcistern till toalett saknar skvallerrör.

Utan skvallerrör finns risk att eventuellt läckage inte upptäcks, vilket kan leda till fuktskador i omkringliggande konstruktioner.

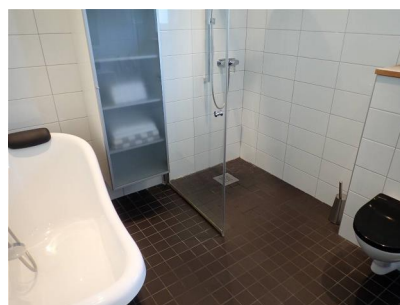
Normala fuktvärden indikerades mot klinker/kakel.

En viss fukt tränger alltid in bakom kakel/klinker via fogarna, detta är helt normalt och innebär inte att tätskiktet/ våtrumsisoleringen under kaklet/klinkern är bristfälligt eller ur funktion.

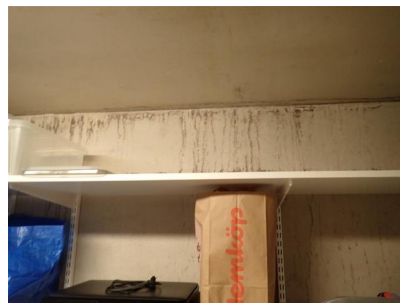
## Garage invändigt / Källare under garaget

Rinnmärken finns på betongväggen.  
Torrt vid besiktningen.

Detta har förmodligen uppstått vid det kraftiga ovädret (Hans) som var i Rättvik tidigare.
