ÖB-24183

## Utlåtande över ÖVERLÅTELSEBESIKTNING

Skellefteå Skellefteå-Bergliden 1:31  
Bergliden 14  
931 96 Skellefteå

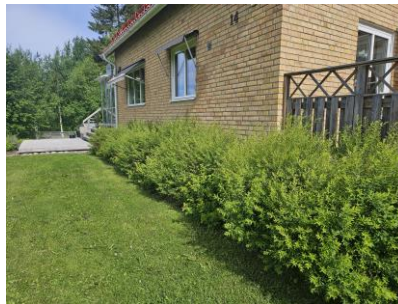
Buskage växer mot södra husgrunden, vilket kan öka fuktbelastningen mot grunden och vägglivet (bild)

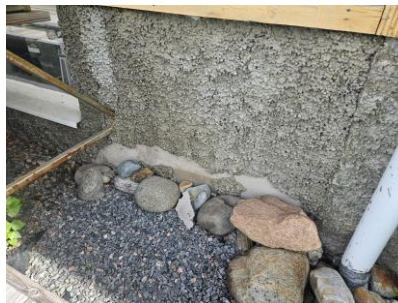
Puts har släppt mot delar av källarväggarna mot tillbyggnaden (bild 1)

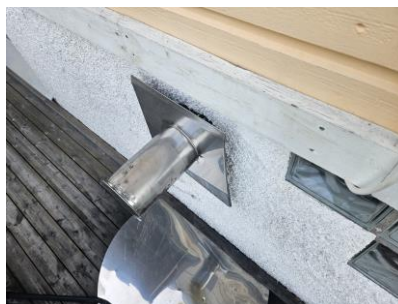
Stos för rökrör från bastun glippar mot källarväggen (bild 2)

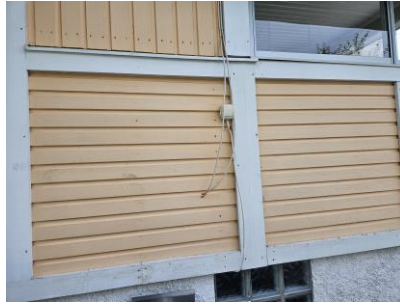
Ej klamrade el- och antennkablar på västra fasaden (bild)

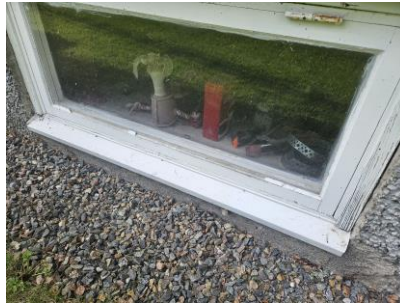
Kittsläpp på källarfönster (bild)

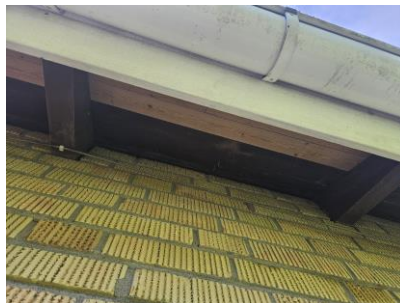
Utbytt underspikning mot norr är inte täckmålad (bild 1)

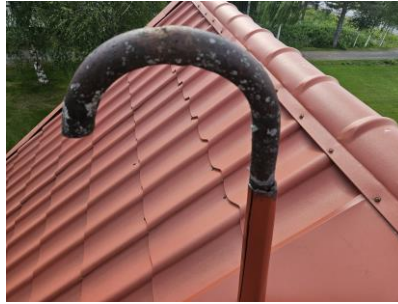
Tätning har gått isär mellan stös och expansionskärslrör (bild 2)

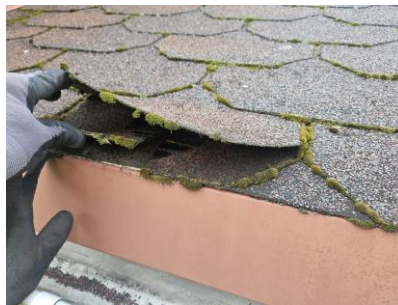
Limning har släppt under flera shingelplattor (bild 3)

Shingelplattor har börjat släppa och en glipa finns mellan fasaden och ståndskivan. Dessa brister medför risk att vatten kan läcka igenom och orsaka fukt- och mögelskada i underliggande konstruktioner

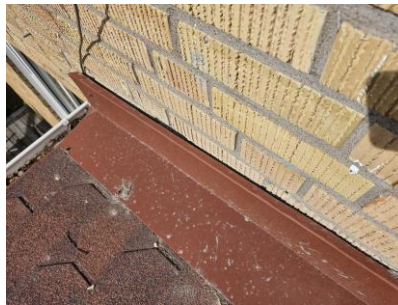
Glipa mellan ståndskena och tegelfasad ovanför kallfarstu (bild 4)

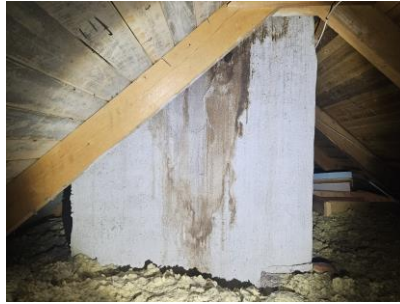
Gamla fuktspår längst murstocken (bild 1)

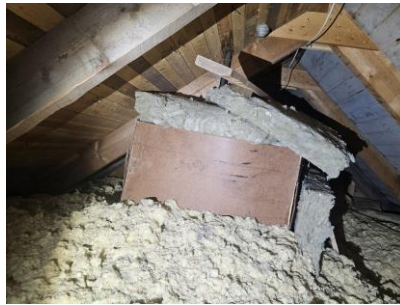
Expansionskärlet är placerat i vindsutrymmet (bild 2)  
Se **riskanalys 3.2**

Expansionskärlets placering är riskabel eftersom läckage kan innebära omfattande fuktskador i underliggande konstruktioner. Kontakta VVS-montör för bedömning om ett tryckkärl kan placeras i anslutning till värmekällan för att ersätta nuvarande expansionskärl.

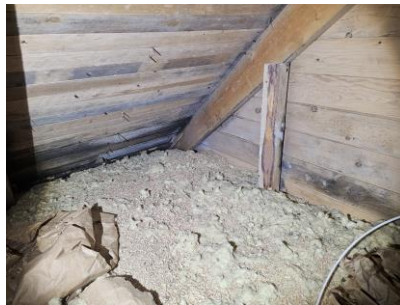
Lättare påväxt på gavelspets och underlagstak mot norr (bild 3)

Påväxten bedöms bero på så kallade konvektionsrörelser, då fuktig luft från huset når vindsutrymmet genom vindsbjälklaget. Inomhusluften kan då kondensera mot det kalla underlagstaket vintertid och orsaka mögelpåväxt. Detta är vanligt i äldre hus som saknar ångspärr av plastfolie. Genom att ombesörja en god ventilation i huset minskar konvektionsrörelserna från huset till vindsutrymmet.

Det rekommenderas att blivande husägare kontrollerar om påväxten på underlagstaket ökar. Om det är ett pågående problem rekommenderas en fortsatt teknisk utredning för framtagande av orsak, omfattning samt åtgärdsförslag.

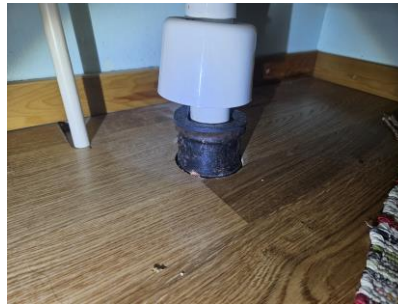
Delar av avloppssystemet är äldre och består av gjutjärn (bild)  
Se **riskanalys 3.3**

Då delar av avloppsrören är äldre och består av gjutjärn finns risk att de spricker eller rostar sönder, vilket kan leda till vattenskada. Observera att kontroll av avloppsrörens skick inte ingår i besiktningsuppdraget.

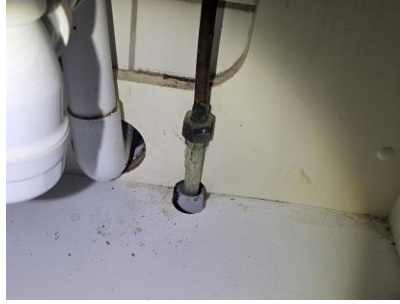
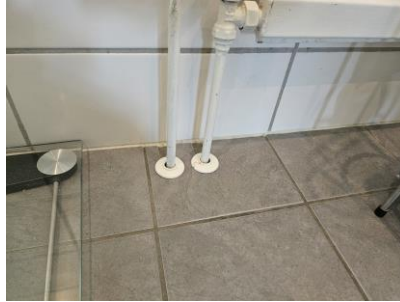
Entré/Hall:	---
Kök:	Fuktskydd finns inte under kyl och frys
Matplats:	---
Vardagsrum:	---
Sovrum:	---
Badrum:	<p>Stora håltagningar i vägg för tappvatten- och avloppsrör bakom kommoden. Glipor mellan rör och vägg är inte tätade (bild 1)</p> <p>Värmerör går genom golvet tätskikt (bild 2)</p> <p><u>Kommentar:</u> Enligt rådande branschregler får inga andra rörgenomföringar än avlopp bryta golvet tätskikt. Detta beror på att otätheter kan uppstå vid genomföringarna, vilket kan orsaka vattenskada om vatten når genomföringarna. Är rören placerade utanför duschplatsen är risken för skada självfallet mindre.</p>

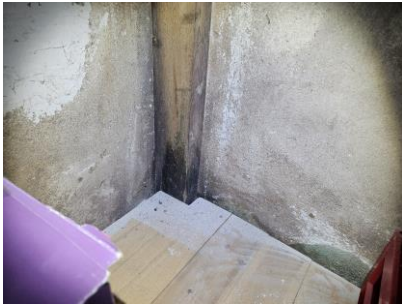
Allmänt:	Utreglade källarväggar finns i flera utrymmen Se <b>riskanlys 3.5</b>
Svale:	---
Trappförråd:	Påväxt/missfärgningar finns på stötta under trappan (bild)

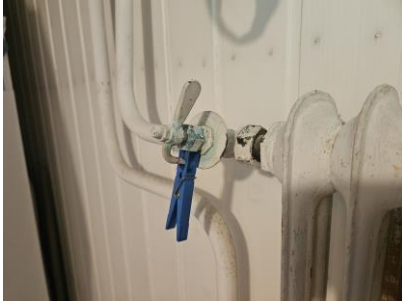
Förråd:	Dörrbladet tar mot tröskeln vid öppning och stängning
Gillestuga:	---
Tvättstuga/dusch:	Radiator Kran av mässing (bild)  <u>Kommentar:</u> Dessa radiatorkranar saknar termostاتفunktion. Då kranen är äldre kan läckage uppstå vid vridning.
