# Besiktningsprotokoll

Anticimex Överlåtelsebesiktning av småhus - nivå 1

| Fastighetsadress:<br>Rällsjöbo 49 | |

| Besiktningsdatum:<br>2025-05-07 | Protokollnummer:<br>69001522 |

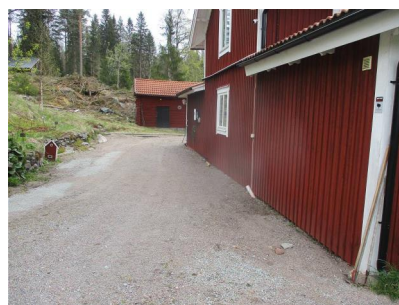
Marken lutar mot huset på norra sidan.

Detta innebär en ökad fuktbelastning mot grunden vilket i sin tur kan orsaka fuktskador i huset.

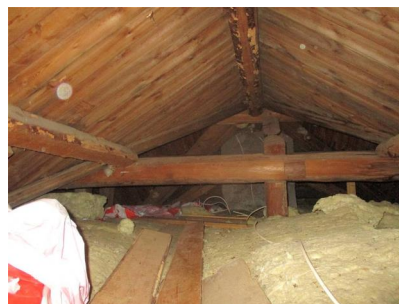
Inget att notera.

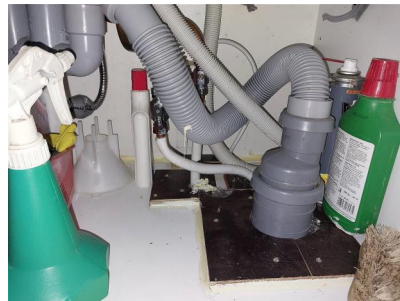
Fuktskydd saknas i diskbänksskåp.

För att upptäcka eventuella läckage, installera ett fuktskydd.

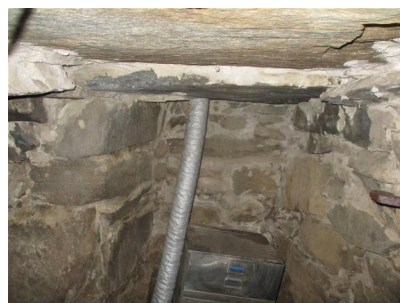
I golvet finns det en lucka till en matkällare.
