# Besiktningssprotokoll

Anticimex Överlåtelsebesiktning av småhus - nivå 2

Fastighetsbeteckning: Torpa 2:2	
Fastighetsägare: Annitan Öhman	
Fastighetsadress: Bjärby Höckgården 4	
Postnummer: 467 91	Ort: Grästorp

Besiktningdatum: 2024-06-27	Protokollnummer: 68347818
Temperatur: 20 °C	Väderlek: Sol
Tekniker: John Nicklasson	
E-post: John.Nicklasson@anticimex.se	
Kontor: Lidköping	
Närvarande: Säljare samt Anticimex besiktningstekniker John Nicklasson ÖB

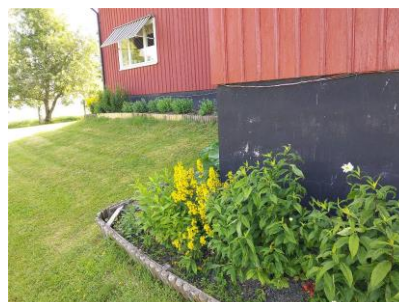
Växter finns i anslutning till grundmur.

När det finns rabatter och växter nära grundmuren finns risk att fukt stannar kvar i väggarna. Detta kan i sin tur orsaka invändiga fuktskador. Växternas rötter kan också skada grundmuren och sätta dräneringsledningen ur funktion.

Området närmast huset rekommenderas att vara fritt från växtlighet.

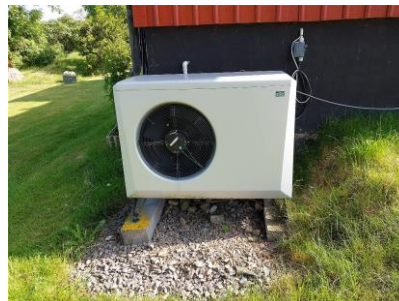
- ⚠ Kondensvatten från luftvärmepumpens utedel leds inte bort från husgrunden.

Detta medför ökad risk för att vatten tränger in i anslutande konstruktioner, vilket i sin tur kan leda till fuktrelaterade skador. Observera att besiktning av byggnadens värmesystem eller värmepumpen inte har ingått i uppdraget.

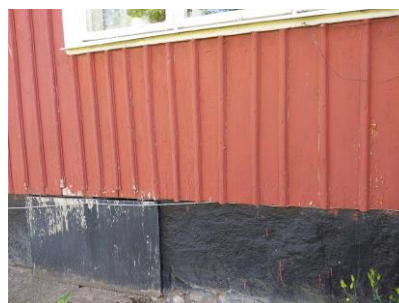
- ⚠ Enstaka panelbrädor har mindre rötskador. Fasadpanelen är i behov av målning/underhåll.

Fasadbeklädnad och träkonstruktioner där målningsbehov finns riskerar att få fukt- och rötskador på grund av sämre vattenavvisande förmåga. För att öka livslängden på fasadbeklädnaden rekommenderas målning och underhåll. I samband med ommålning rekommenderas att de rötskadade panelbrädorna byts ut.

Stora delar av husets panel är ålderstigen med torrsprickor.

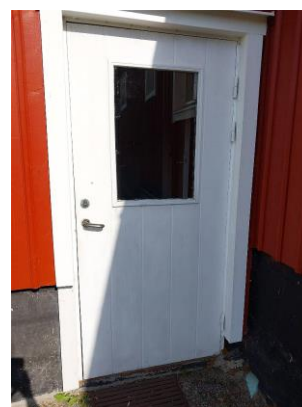
- ⚠ Dörr är i behov av målning/underhåll.

Tröskelbleck saknas under dörr till pannrum.

Dörrar där målningsbehov finns riskerar att få fukt- och rötskador på grund av sämre vattenavvisande förmåga.

För att öka livslängden på dörr rekommenderas målning och underhåll.

Montage av tröskelbleck rekommenderas.

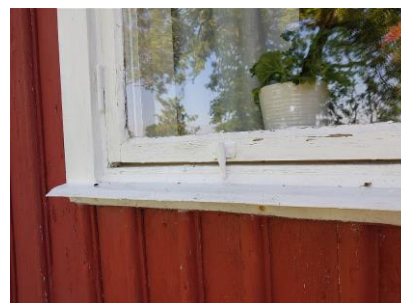
Fönster har färgsläpp och torrsprickor.

Fönsterfoder står dikt an fönsterbleck.

Fönsterbågar och fönsterkarmar där målningsbehov finns riskerar att få fukt- och rötskador på grund av sämre vattenavvisande förmåga.

Foder mot plåtbleck riskerar att suga fukt och få rötskador på sikt.

För att öka livslängden på fönster rekommenderas målning och underhåll.

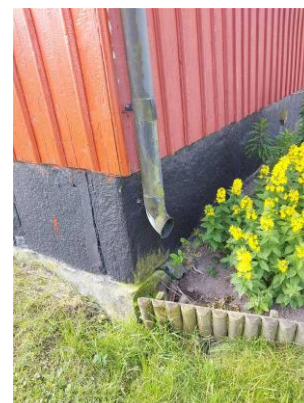
Stuprör avslutas nära husliv.

Stuprör som avslutas intill husliv (ovan mark) kan medföra en ökad fuktbelastning på grundmur/sockel med fuktrelaterade skador som följd.

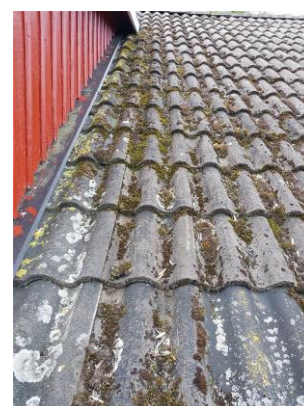
Yttertaket är äldre.

Mosspåväxt noteras på takpannor.

Takpannor, plåtdetaljer och underlagspapp har enligt vår bedömning en begränsad livslängd. Eftersom husets taktäckning är äldre har det ett minskat motstånd mot vatteninträning. Detta i sin tur kan leda till fuktskador på träläkt och vidare ner i underliggande konstruktioner.

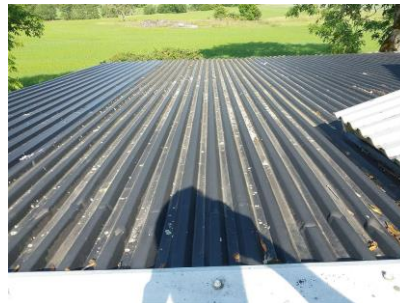
Låglutande tak har fel taktäckning.

Taktäckningen av plåt är inte anpassad till taklutningen. Risk finns för läckage med fuktskador som följd.

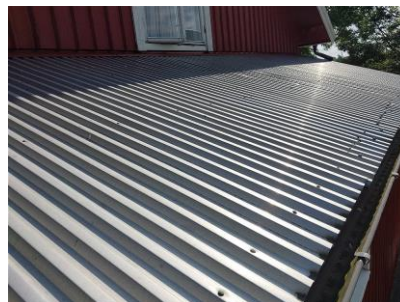
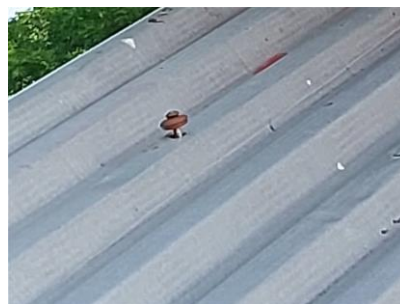
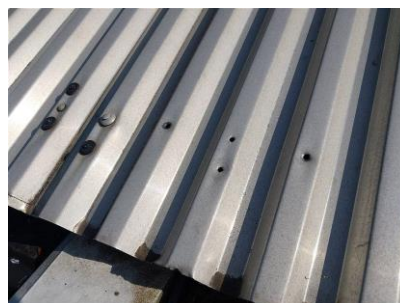
Äldre plåttäckning som är spikad med klockspik.

Flera spik/skruvhål är öppna och kan släppa in vatten under plåt.

Klockspik "kryper" med tiden och kan orsaka inträngande fukt.

Jag rekommenderar kontakt med fackman för byte av ålderstigen plåttäckning.

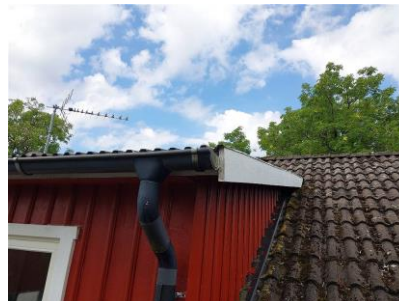
Låglutande tak har fel taktäckning.

Taktäckningen av plåt är inte anpassad till taklutningen. Risk finns för läckage med fuktskador som följd.

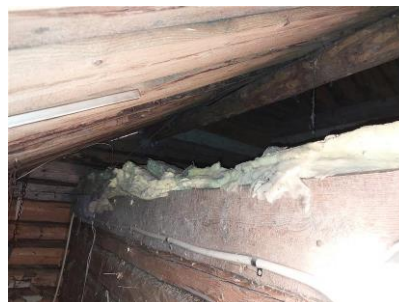
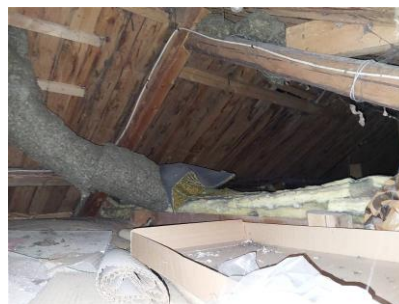
Vind är svårigen åtkomlig via smal spalt mellan yttertak och innervägg av timmer.

Vindsutrymmet besiktigas därför från anliggande stegen.

Delar av vindsutrymmet kan ej ses.

Uppmätt fuktkvotsvärde var vid besiktningstillfället 9%. Risk för mikrobiell påväxt börjar vid 17%.

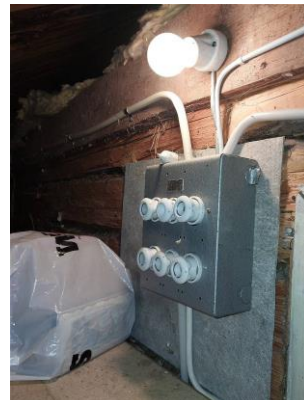
Jordfelsbrytare finns ej.

Det finns inget krav att hus byggda före år 2000 ska ha jordfelsbrytare. Jordfelsbrytaren minskar dock risken för personskador och brand orsakade av elanläggningen.

Mindre undercentral.

Kontakta en elektriker för kontroll och åtgärd.

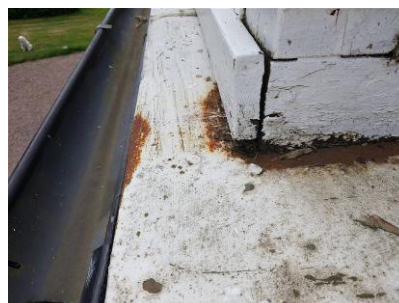
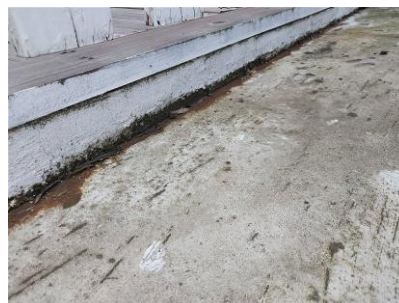
Balkongtrall har ålderstigen underliggande plåttäckning.

Då plåttäckning under balkongtrall är ålderstigen och rostar rekommenderar jag att man framöver planerar för byte.

Större del av plåttäckning går ej att besiktiga p.g.a. täckande trallgolv. Det är viktigt att anslutning mellan plåt och husvägg är korrekt utförd och tät, annars innebär detta en ökad risk för inträngande fukt i väggkonstruktionen.

Man bör lyfta på trallen och kontrollera plåttäckning framöver.

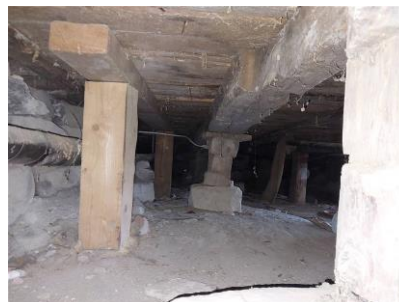
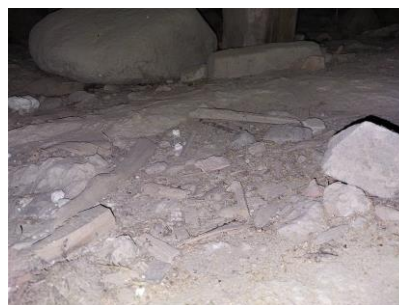
Vid kontroll av konstruktion uppmättes fuktvärden över kritisk fuktnivå.

Uteluftsventilerade krypgrunder med bjälklag av organiskt material har ofta fuktskador på grund av naturlig fuktpåverkan. Detta kan resultera i mikrobiella skador.

Fuktkvoten uppmättes till 18%. Risk för mikrobiell påväxt börjar vid 17%.

På markytan ligger träflisor och annat organiskt material.

Grundmuren är otät och glipar.

För att undvika detta så måste grundens klimat bli torrare. Läs Anticimex faktablad om uteluftsventilerade krypgrunder för tips och råd.

Markytan bör städas ren och täckas med åldersbeständig plastfolie.

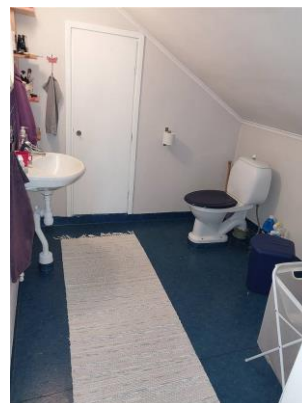
Toalettutrymmet har äldre yt-/tätskikt.

Eftersom funktionen, som innebär att ytskiktet/tätskiktet ska vara vattentätt, kan vara nedsatt finns en ökad risk att vatten tränger igenom ytskiktet/tätskiktet med vattenskador i omkringliggande konstruktioner som följd.

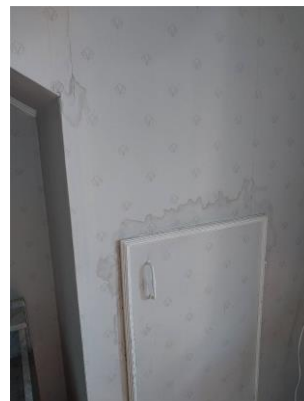
På vägg närmast garderobsdörrar finns missfärgningar noterade.

Enligt fastighetsägare kommer missfärgningar av stänk vid strykning genom åren.

Inga förhöjda fuktindikationer kunde uppmätas vid besiktningstillfället.

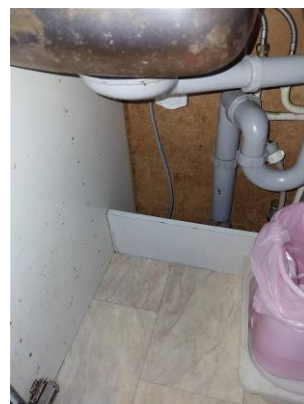
Fuktskydd saknas i diskbänkskåp och under kyl/frys.

Utan fuktskydd är det svårt att upptäcka läckage från rörledningar. Vatten kan då tränga in i omkringliggande konstruktioner och orsaka fuktskador.

För att upptäcka eventuella läckage, installera godkända fuktskydd.

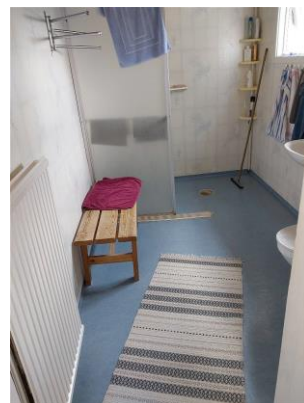
Våtutrymmet har äldre yt-/tätskikt.

Äldre golvbrunn av plast som är tillverkade före 1991 och som ska bytas vid nästkommande renovering.

Rör genomföringar finns i golvet.

Ovanstående noteringar innebär ökad risk för fuktskador.

Man bör planera för en åldersrelaterad renovering framöver.

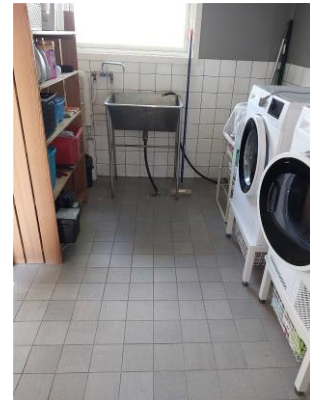
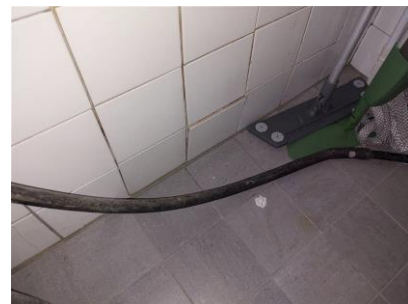
Gjutjärnsbrunnen är rostangripen.

Det finns risk att golvbrunnen rostar sönder med fuktskador som följd.

Kakelplattor har släppt på vägg.

Rör genomföringar förekommer i golvet.

Ovanstående noteringar innebär ökad risk för fuktskador.

Jag rekommenderar att man planerar för en åldersrelaterad renovering framöver.

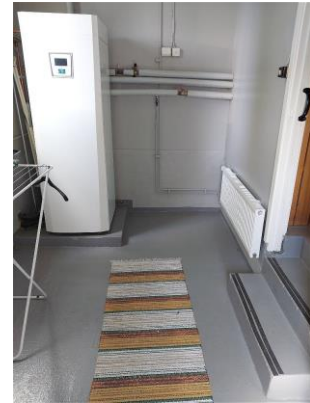
Golvbrunn finns inte i utrymmet.

I denna typ av utrymme bör en golvbrunn finnas. Avsaknaden utgör en ökad risk för fuktskador i omkringliggande konstruktioner.

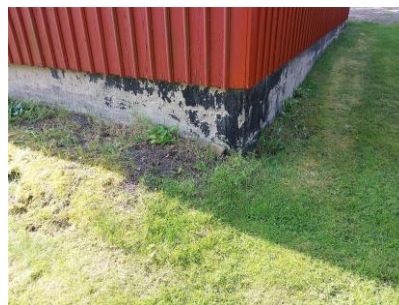
Gräsmatta slutar dikt an sockeln med risk för ökad fuktbelastning.

Markytan närmast byggnader rekommenderas bestå av minerogena material såsom grus och/eller sten.

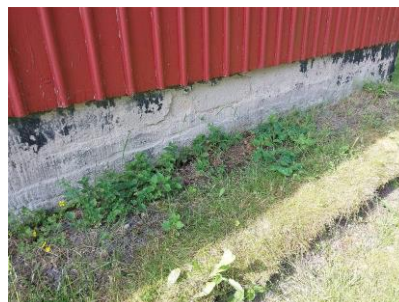
Sockel behöver putsas om och målas.

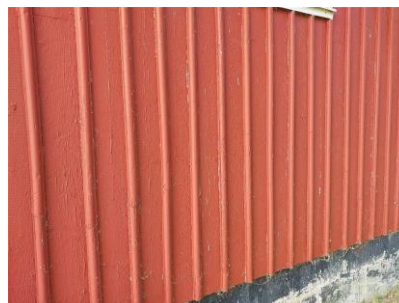
Enstaka panelbrädor har mindre rötskador. Fasadpanelen är i behov av målning/underhåll.

Fasadbeklädnad och träkonstruktioner där målningsbehov finns riskerar att få fukt- och rötskador på grund av sämre vattenavvisande förmåga. För att öka livslängden på fasadbeklädnaden rekommenderas målning och underhåll. I samband med ommålning rekommenderas att de rötskadade panelbrädorna byts ut.

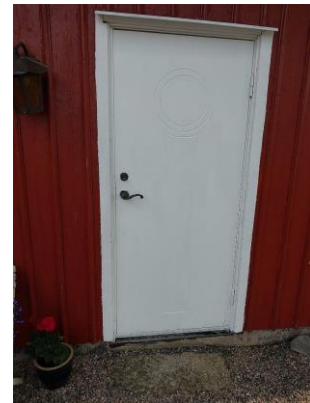
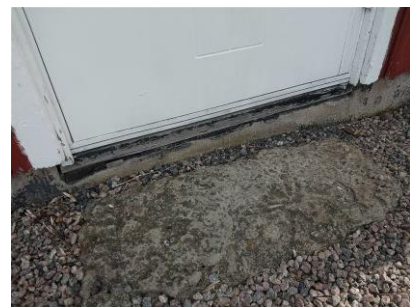
Tröskelbleck saknas under dörr.

Avsaknad av tröskelbleck medför att det finns risk för att vatten kan rinna in och orsaka fuktskador på tröskel och/eller i kringliggande vägg och bjälklag.

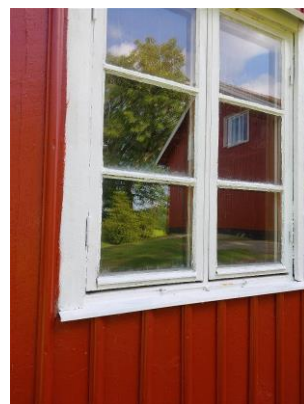
Fönster har färgsläpp och torrsprickor.

Fönsterfoder står dikt an fönsterbleck, vilket kan orsaka fuktuppsug och rötskador.

Fönsterbågar och fönsterkarmar där målningsbehov finns riskerar att få fukt- och rötskador på grund av sämre vattenavvisande förmåga.

För att öka livslängden på fönster rekommenderas målning och underhåll.

I framtiden bör fönsterbleck göras om.

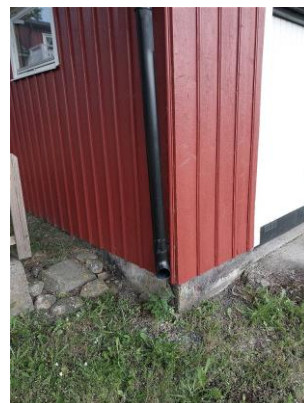
Stuprör avslutas nära husliv.

Stuprör som avslutas intill husliv (ovan mark) kan medföra en ökad fuktbelastning på grundmur/sockel med fuktrelaterade skador som följd.

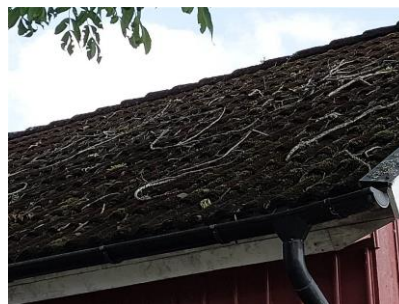
Yttertaket är äldre.

Mosspåväxt noteras på takpannor.

Takpannor, plåtdetaljer och underlagspapp har enligt vår bedömning en begränsad livslängd. Eftersom husets taktäckning är äldre har det ett minskat motstånd mot vatteninträngning. Detta i sin tur kan leda till fuktskador på träläkt och vidare ner i underliggande konstruktioner.

Mossan bör tas bort i en snar framtid, annars ökar risken för inläckage.

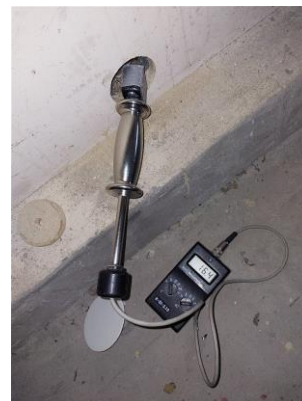
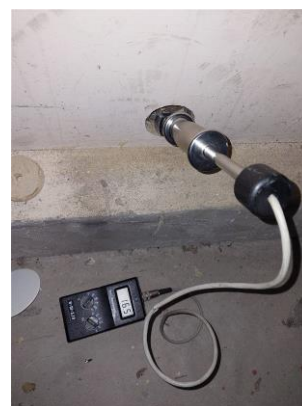
Fuktkontroll av väggssyllar.

Vid kontroll av väggssyllar uppmättes fuktvärden nära kritisk fuktnivå för mikrobiell tillväxt men normal lukt upplevdes. Fuktkvoten uppmättes till 16-18%. Risk för mikrobiell påväxt börjar vid 17%.

Fuktkvoten mättes i både syll och stående träregel.

Det är viktigt att man ser över takavvattning/stuprör osv. Så att regnvatten från tak leds bort från garaget.

Vid framtida större renoveringar av garaget kan man med fördel öppna väggar och tillse att det finns syllpapp under syllar.

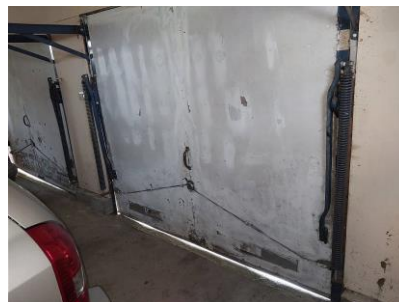
Äldre garageportar med fjädermekanism.

Dessa kan orsaka personsador om de går sönder.

Portar är otäta vilket innebär risk för värmeläckage och även risk för inträngande skadedjur.

Byte av ålderstigna portar rekommenderas på sikt.

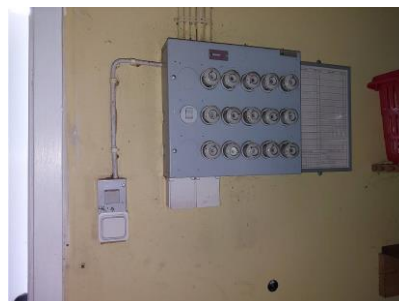
Jordfelsbrytare finns ej.

Det finns inget krav att hus byggda före år 2000 ska ha jordfelsbrytare. Jordfelsbrytaren minskar dock risken för personsador och brand orsakade av elanläggningen.

Kontakta en elektriker för kontroll och åtgärd.
