ÖVERLÅTELSEBESIKTNING

Härjedalen Älvros Kyrkby 1:5
Älvros 224, 842 93 Sveg

ÖVERLÅTELSEBESIKTNING FÖR SÄLJARE

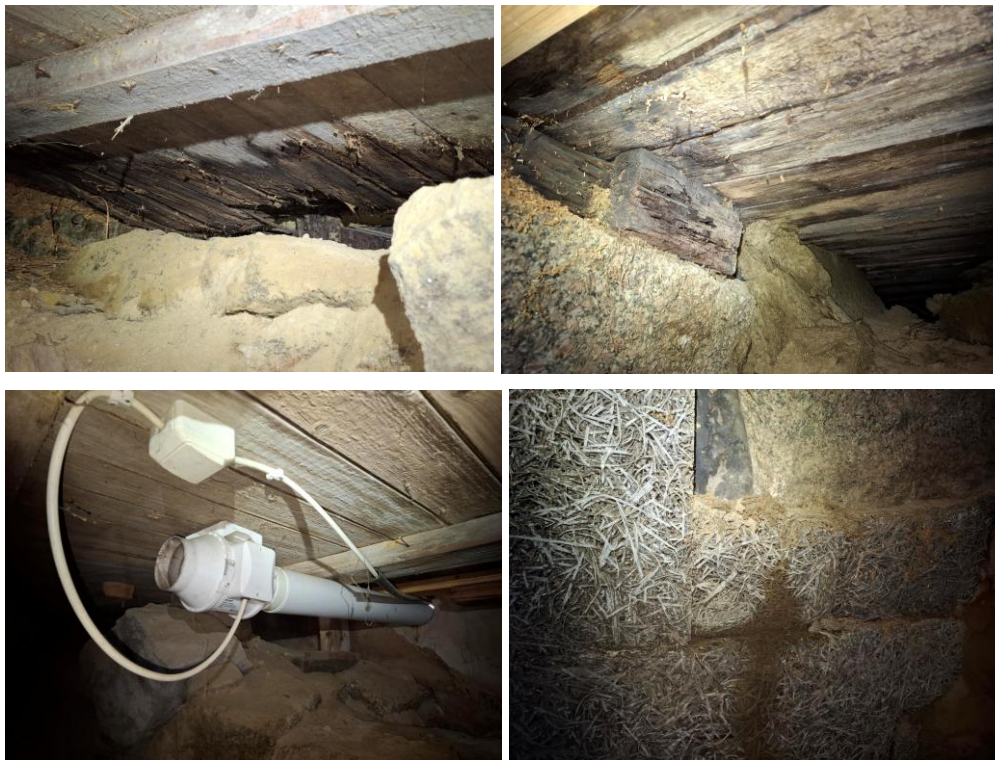
4 Krypgrunden har endast besiktats via jordkällare med ingångslucka i golv i kök/matsal. Utrymmet mellan mark och blindbotten har för låg kryphöjd.

Organiskt material förekommer på mark.

Fuktskydd mot mark saknas.

Invändig isolering på delar av grundmur innehåller organiskt material (träullit skivor).

Fuktkontroll av blindbotten/trossbotten/syllar har utförts i utrymmet där förhöjda fuktvärden över gränsvärde för mikrobiell påväxt har uppmätts.

Fukt och rötskador förekommer på blindbotten och syllkonstruktioner.

Mikrobiell påväxt förekommer. För att utreda orsaken till och omfattningen av de skador som noterats i krypgrunden rekommenderas att en fortsatt teknisk utredning utförs.

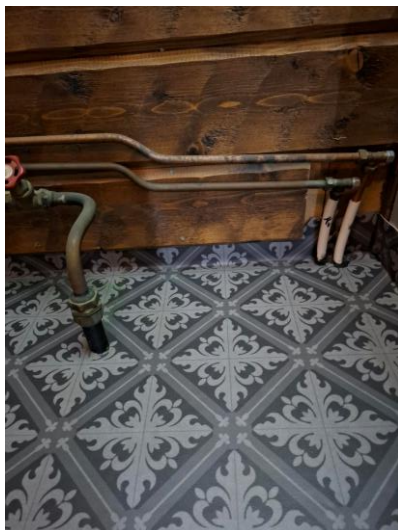
WC	2	Rörgenomföringar finns i golv. Våtrumsläkt saknas. Fuktindikering utförd utan anmärkning på golv.
-----------	---	---

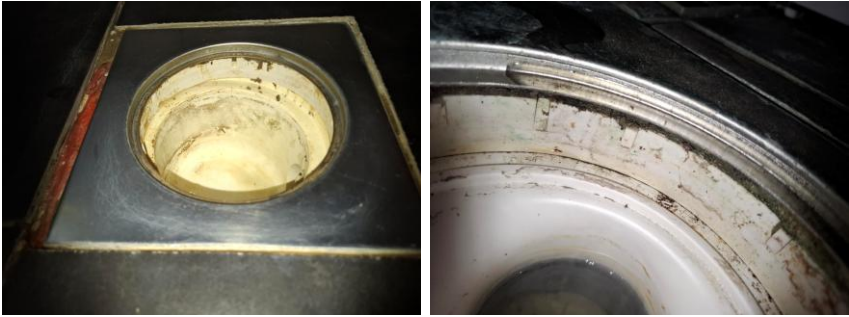
Forts. bad/dusch/wc

Bad/Dusch/ Wc	3	Bomljud förekommer på vissa klinkerplattor. Fog mellan klinkerplattor har lossnat i dusch. Klämring saknas i golvbrunnar. Olika fabrikat på brunnsgods och förhöjningsring i golvbrunnar. Risikanalyt: Avvikelser från branschregler/Utrymmet inte fackmässigt utfört. Utförande som avviker från branschregler/ej fackmässigt utförda kan utgöra risk för fuktrelaterade skador, även hemförsäkringsbolaget kan vid eventuell skada ha synpunkter på fackmannamässigt utförande.
--------------------------	---	---

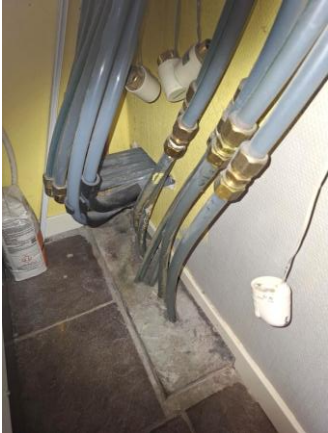
Tvättstuga/ Pannrum	3	<p>Bomljud förekommer på vissa klinkerplattor.</p> <p>Klämring saknas i golvbrunn.</p> <p>Olika fabrikat på brunnsgods och förhöjningsring i golvbrunn.</p> <p>Tätskikt saknas på uppgjuten betongklack på golv vid rörgenomföringar för VVS installation.</p> <p>Risikanalyt:</p> <p>Avvikelser från branschregler/Utrymmet inte fackmässigt utfört.</p> <p>Utförande som avviker från branschregler/ej fackmässigt utförda kan utgöra risk för fuktrelaterade skador, även hemförsäkringsbolaget kan vid eventuell skada ha synpunkter på fackmannamässigt utförande.</p>

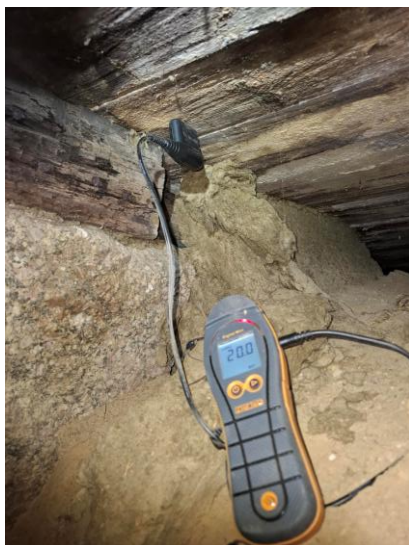
Fuktmätning: Fuktkvoten uppmättes till 20,0 % i delar av blindbotten/ytterväggssyllar.

Risk för mikrobiell tillväxt föreligger, om den relativa fuktigheten i träporer och omgivande luften är över ca 75%, vilket i furuvirke motsvarar en fuktkvot på 17%.

Kommentar: Fuktkvoten ligger för dagen/årstiden över gränsvärde för att mikrobiell tillväxt kan ske. Fukt och rötskador förekommer på syllar och blindbotten i åtkomliga delar från utrymmet i jordkällaren samt in i observerbara delar av torpargrund. Mekanisk frånluftsfläkt finns monterad i utrymmet. Denna går kontinuerligt men trots detta är fuktkvoten för hög i delar av konstruktionen.

Sammanfattning: Utred möjligheter att göra kryppgrundens miljö torrare. Anlägg fuktskydd mot mark om möjligt. Installera eventuellt Sorptionsavfuktare i kryp/torpargrund. Rensa bort organiskt material på mark. Utred även om fukt fortfarande kommer in via sockel som livar utanför fasad trots att avrinningsplåt finns monterad.
