**Fastighetsuppgifter**

Ramneå 1:29

Ramneå 148

Uppdragsnummer	Y3945
Besiktningsdatum	2026-05-22
Besiktningföretag	Oktopal OBM i Norrland AB
Besiktningförrättare	Peder Modin
Närvarande	Säljare
Giltig till och med	2027-05-22

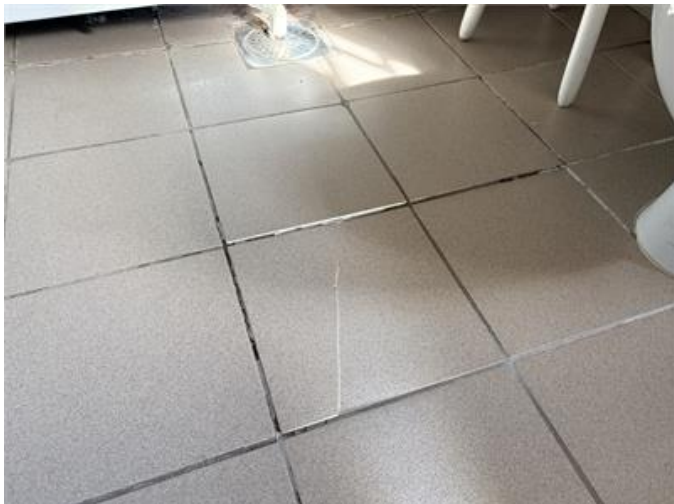
Klinkergolv badrum

Huset förvärvades 1997 av nuvarande ägare. Klinkersplattor har spruckit i badrummet på entréplan.

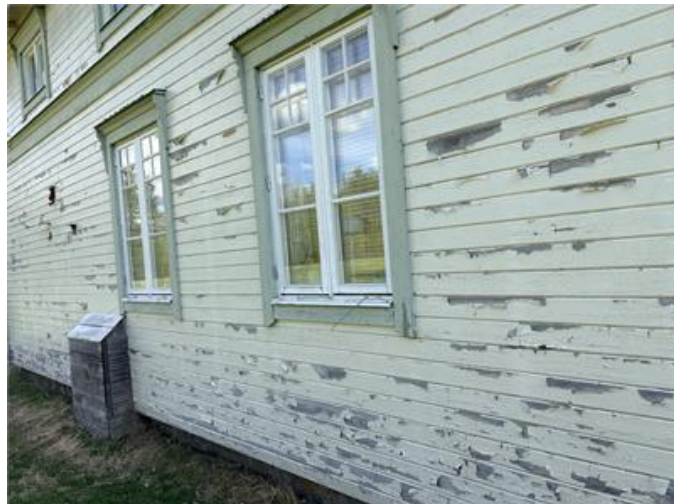
Sovrum 5	X				
Sovrum 6	X				
Dusch/ Wc				X	Ej färdigställt utrymme för dusch. Wc är i dock funktion.
<b>UTVÄNDIGT</b>					
Mark	X				
Sockel	X				
Fasad			X		Fasad har underhållsbehov, lokala rötskador noterades.
Fönster/ dörrar		X			Några fönster har lättare underhållsbehov.
Rännor		X			Rännor saknas på entrétak och sidoentrétak.
Vind		X			Lokala fuktfläckar noterades, ingen fukt indikerades. Sannolikt äldre fuktfläckar, håll under uppsikt.

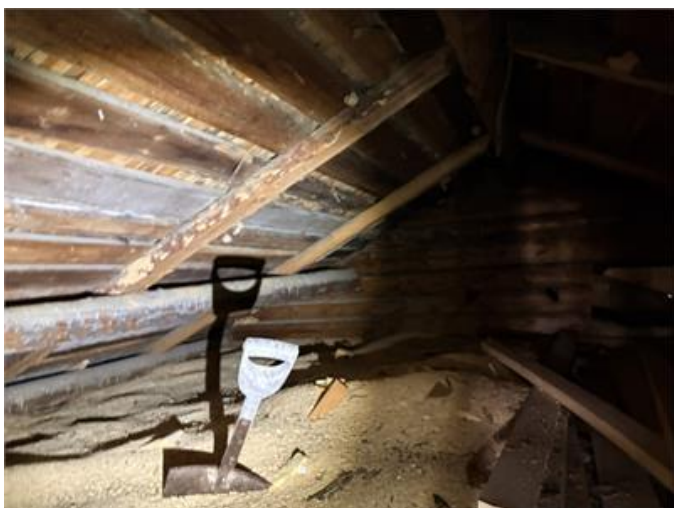
Vind

Byggnaden har en svag ventilation på såväl till- som frånluftssidan. Detta kan hämma en god luftväxling i bostaden men även ge höga fuktbelastningar på känsliga konstruktioner som t.ex. vindsutrymmet. Åtgärder bör därför övervägas.
