**Fastighetsuppgifter**

Sjurberg 32:13

Sjurberg Persborgsvägen 35

**Besiktningsuppgifter**

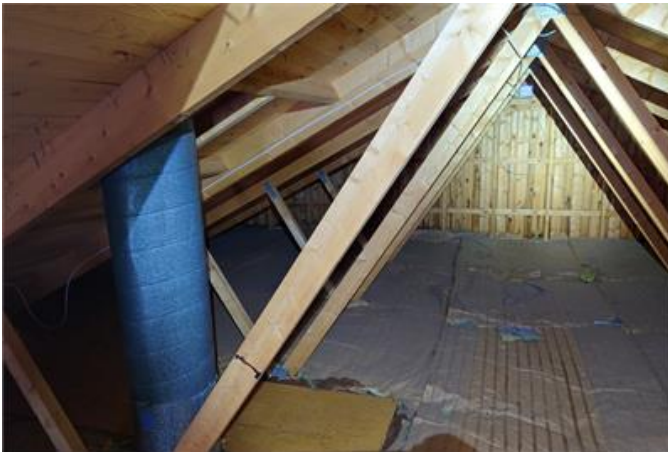
Vindens utrymme uppvisar inga tecken på fuktrelaterade skador.

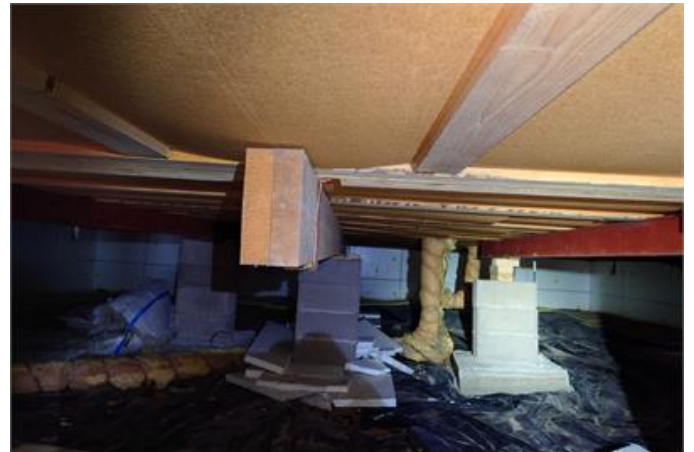
| Besiktningsresultat | | | | | |
|---|---|---|---|---|---|
| Krypgrund | | X | | | Plintar till bärlinor utsatta för sättningar, plintar lutar lokalt. |

-Golven lutar lokalt i byggnaden vilket sannolikt orsakats av sättningar i underliggande plintar till bärlinor.

Plintar till bärlinor har mindre sättningar innebärande att ovanliggande golv lokalt lutar
