Fältinventering

Fastigheten Mellerud Jonsbråna 1:2 besöktes av undertecknad den 20 april 2026. Undertecknad har även upprättat skogsbruksplan i november 2025.

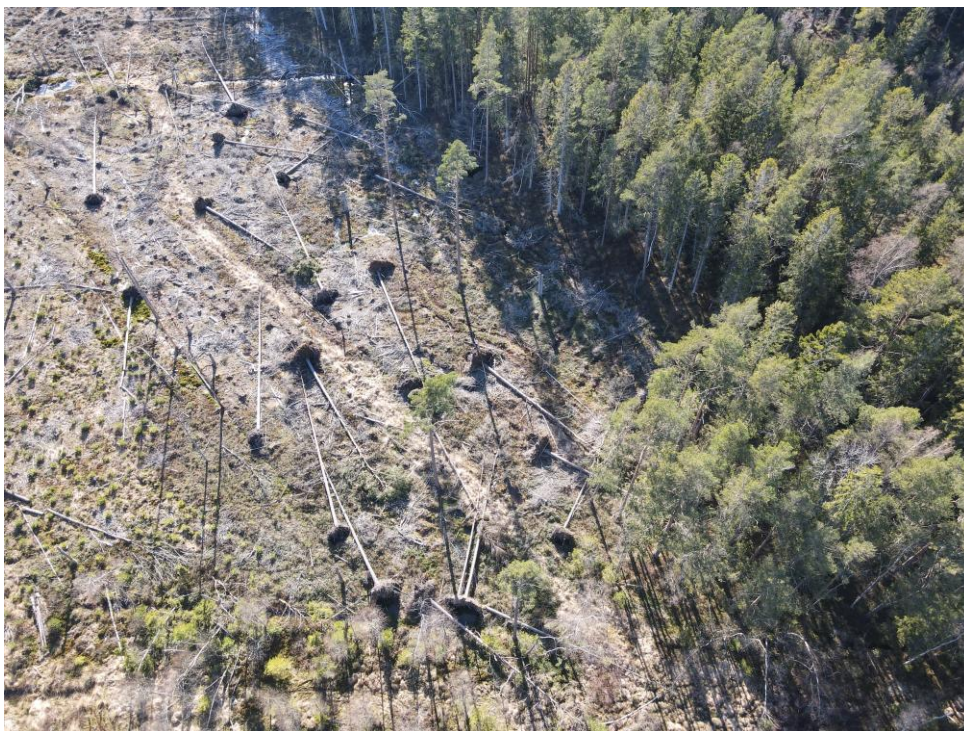
Avd 12

Det område som har störst synliga skador är avd. 12. (se bilagda bilder). På denna avdelning har ett stort antal fröträd fallit omkull. Majoriteten av dessa träd har dock fallit i ett tidigare skede då de låg vid inventering i höstas samt syns på flygfoto från 2024. Flertalet av träden är tall och många av dem är så kallade evighetsträd som lämnats som generell naturhänsyn. Nedfallna tallar utgör inte lika stor risk för sprida av insektsangrepp.

Det finns tre granar som fallit in på grannfastighet, men dessa är så kallade gränsträd och behöver hanteras i samråd med granne på fastighet Mellerud Raglebråna 1:22.

Nedblåsta fröträd lämnas utan åtgärd, de granar som blåst ner skulle eventuellt kunna barkas för att ta bort risk för granbarkborrespridning.

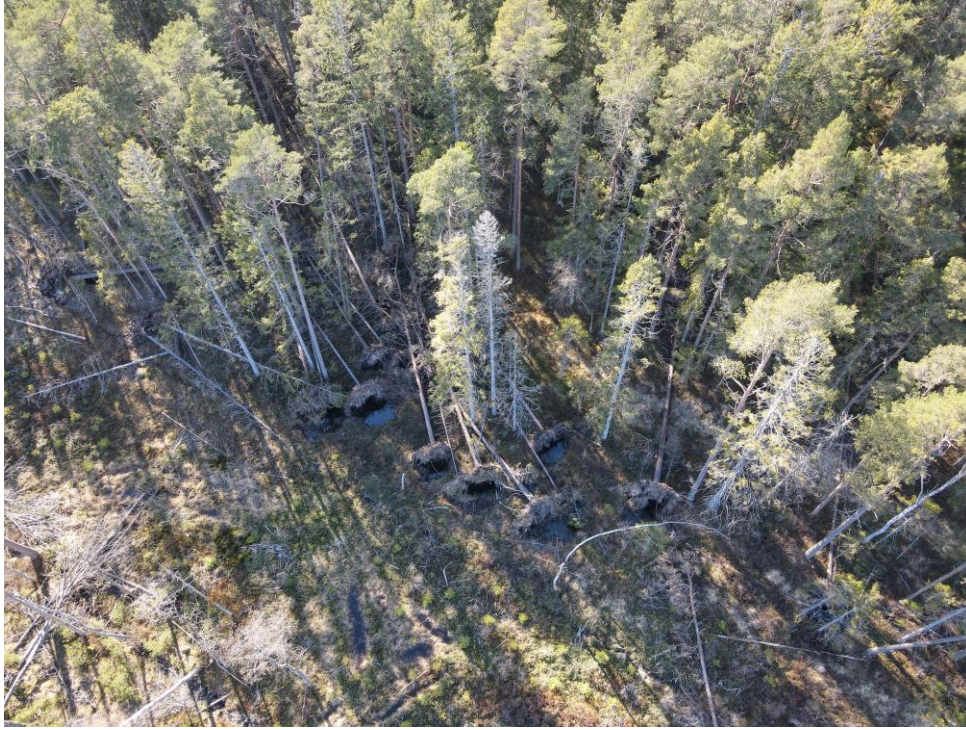
Avd 14

I avdelning 14 har ca 15 träd av gran och tall fallit. Dessa träd står i gräns mot fastighet Mellerud Gunnebyn 1:13. Vissa träd behöver avgöras tillsammans med ägare av nämnd fastighet. Det är svårt att driva ut dessa träd då det behöver gå över sumpområden om man ska kunna köra på egen fastighet. Det bedöms inte heller vara ekonomiskt försvarbart att ta dit skotare för att få ut det, eventuellt en traktor med huggarvagn men den begränsade volymen gör att åtgärden inte är ekonomiskt motiverad, särskilt om man inte utför arbetet i egen regi.

Eventuell åtgärd är att ringbarka granträd för att förhindra spridning av granbarkborre resten lämnas orört.

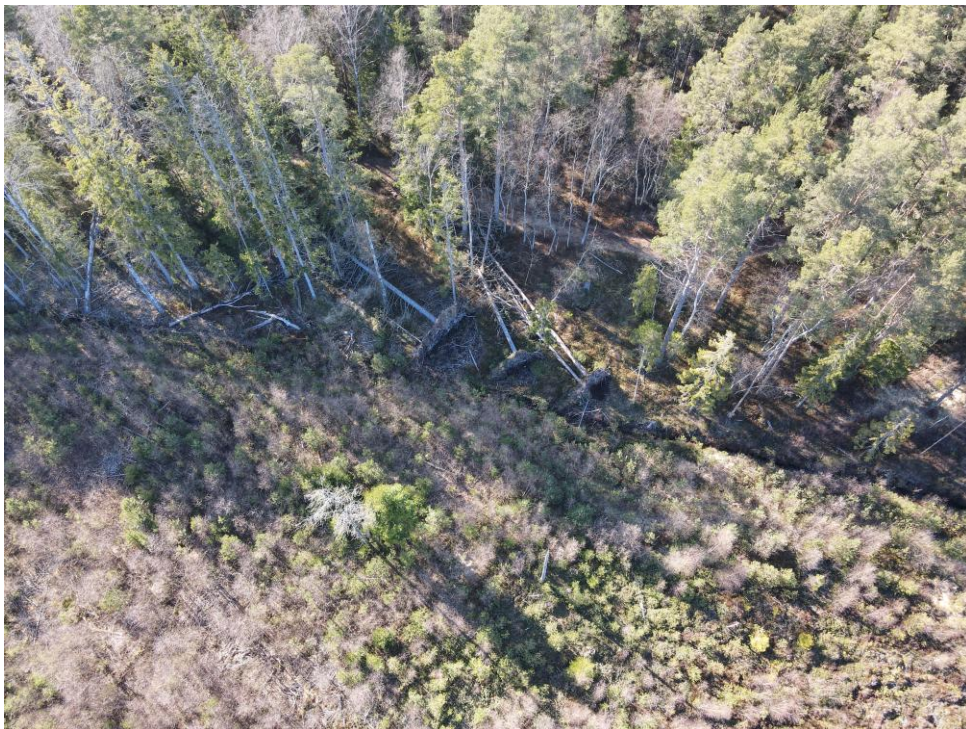
Avd 15

5 träd som fallit i denna avdelning varav 3 granar.

Åtgärd här är eventuellt att barka av dem. Finns inget ekonomiskt incitament till att driva ut dessa ur skogen. Merparten av träden i avdelningen är tall följt av löv och grannfastigheten har tallskog i röjskogsstadiet (>1,3m). Det finns således ingen spridningsrisk. Träden har också fallit på marken vilket innebär att de inte kan skada någon.

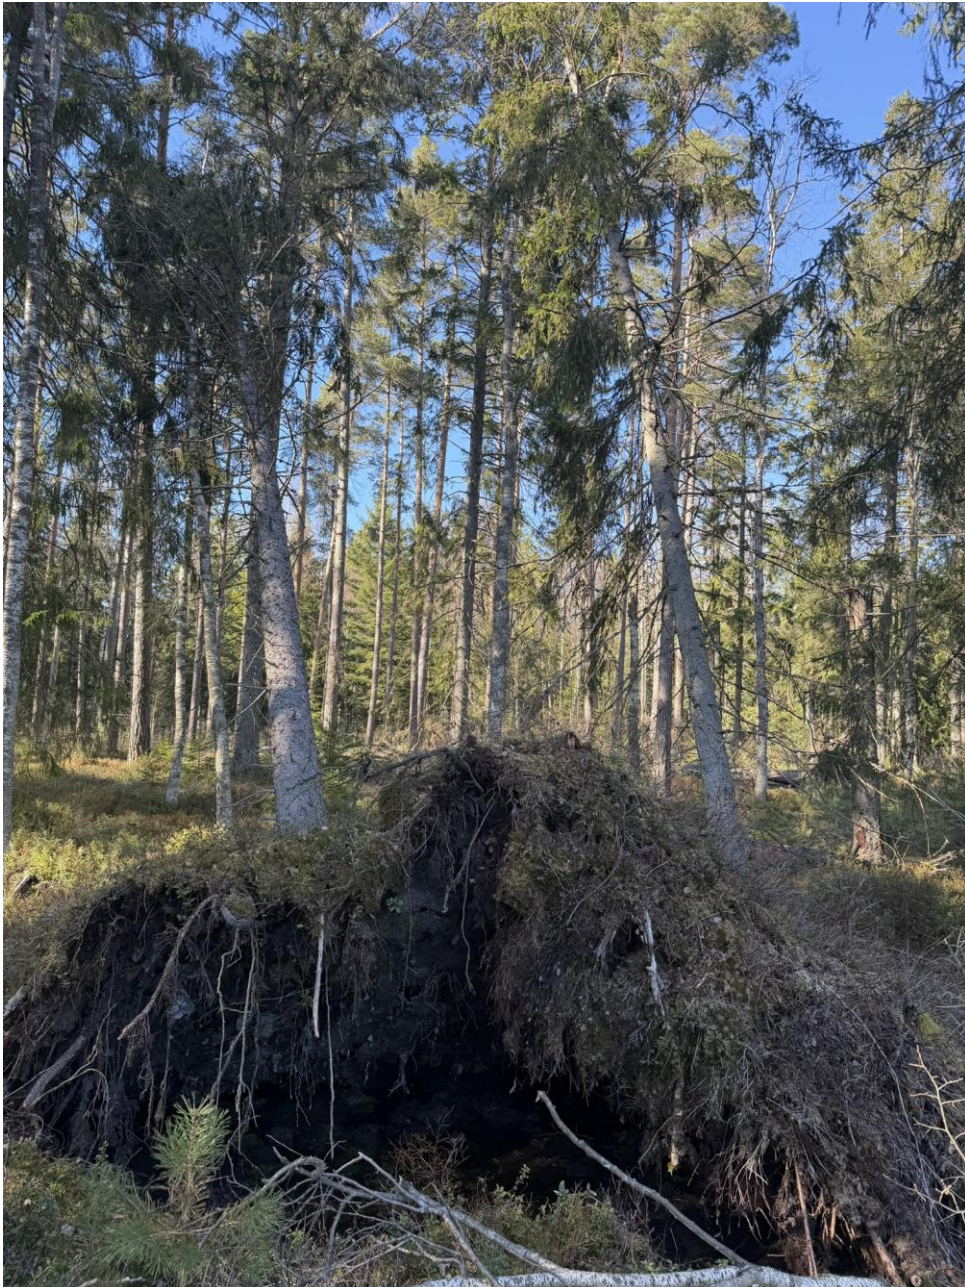
Avd 17

Två vältor med gran som hänger i annat träd. Dessa utgör ingen direkt fara för trafikanter på cykelbanan, men är synliga.

Förslag är att fälla ner träden så de inte utgör fallrisk samt upparbeta träden och plocka ut eller barka av dem.
