Besiktningssprotokoll

Anticimex Överlåtelsebesiktning av småhus - nivå 1

Fastighetsbeteckning: Torrberg 11:17	
Fastighetsägare: Ingrid Marianne Björkman Dahlin	
Fastighetsadress: Torrberg Torrbergsvägen 125	
Postnummer: 793 90	Ort: Leksand

Besiktningdatum: 2024-08-22	Protokollnummer: 68476613
Temperatur: 13 °C	Väderlek: Mulet
Tekniker: Patrik Engvall	
E-post: Patrik.Engvall@anticimex.se	
Kontor: Falun	
Närvarande: Patrik Engvall Anticimex Falun

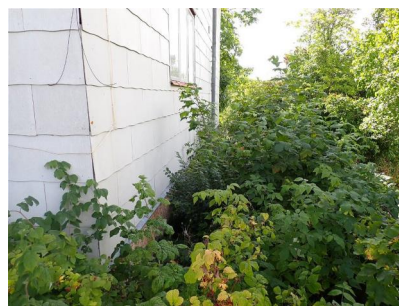
Växter finns i anslutning till grundmur.

När det finns rabatter och växter nära grundmuren finns risk att fukt stannar kvar i väggarna. Detta kan i sin tur orsaka invändiga fuktskador. Växternas rötter kan också skada grundmuren och sätta dräneringsledningen ur funktion.

Området närmast huset rekommenderas att vara fritt från växtlighet.

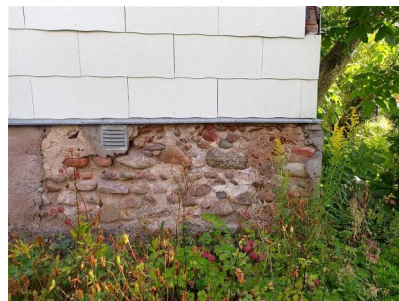
Sprickor och putssläpp finns i sockel.

Bedöms inte ha några bakomvarande skador.

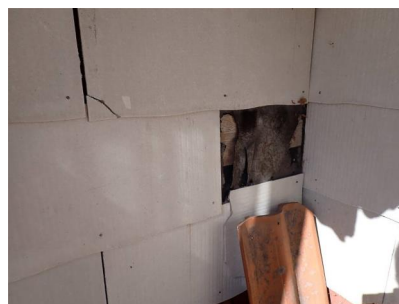
Fasaden har otätheter i eternitfasaden eternitplattor har lossnat samt att det finns några som är spruckna på balkongen.

Otätheterna medför en ökad risk för att fukt tränger in bakom fasaden vilket i sin tur kan orsaka fuktskador.

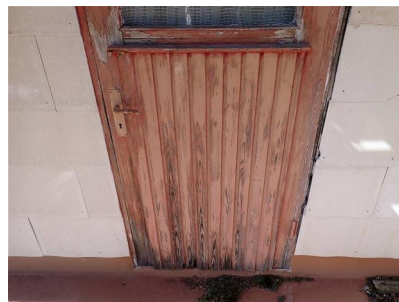
Torrspäckor finns på dörr.

Torrspäckor och färgsläpp medför ökad risk för fuktinträning vilket i sin tur kan leda till rötskador.

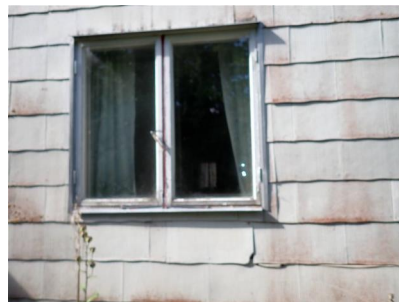
Fönster har färgsläpp och torrspäckor.

Fönsterbågar och fönsterkarmar där målningsbehov finns riskerar att få fukt- och rötskador på grund av sämre vattenavvisande förmåga.

För att öka livslängden på fönster rekommenderas målning och underhåll eller byte kontakta en fönstermontör för kontroll och åtgärdsförslag.

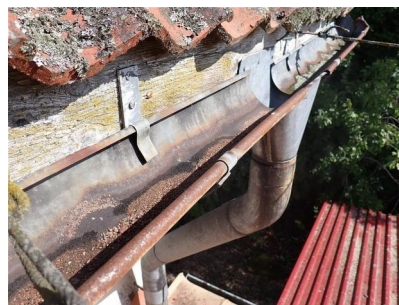
Hängrännor är rostiga och läcker.
Dessa är i behov av byte.

Rostskadade hängrännor leder ofta till läckage, vilket i sin tur innebär risk för fuktskador på fasad, sockel och i bakomliggande konstruktioner.

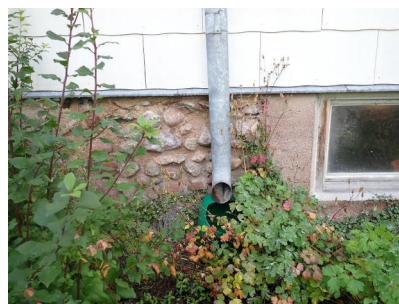
Stuprör är inte anslutet till markledning.

Stuprör som inte är anslutet till markledning kan medföra en ökad fuktbelastning på grundmur/sockel som i sin tur kan leda till fuktrelaterade skador.

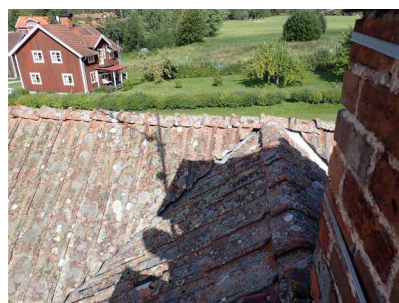
Yttertaket är äldre och i behov av ett takbyte.

Takpannor, plåtdetaljer och underlagspapp har enligt vår bedömning en begränsad livslängd. Eftersom husets taktäckning är äldre har det ett minskat motstånd mot vatteninträngning. Detta i sin tur kan leda till fuktskador på träläkt och vidare ner i underliggande konstruktioner.

Kontakta takläggare för en offert.

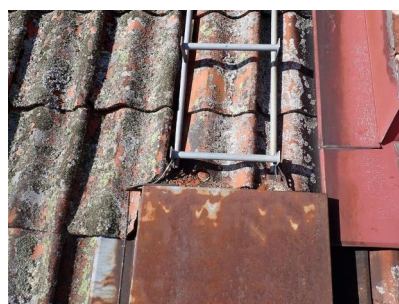
Vindstakluckan är rostangripen.

Risk finns att det rostar hål i plåten med fuktskador i underliggande konstruktioner som följd.

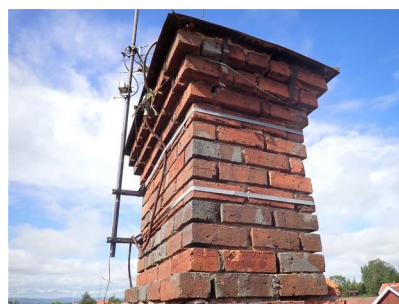
Skorstenen saknar väderskydd.

Väderskydd kan monteras för att skydda mot nederbörd som annars kan orsaka fuktskador och frostsprängning i skorstenen/ murstocken.

Vi rekommenderar att du kontaktar en fackman för att ta reda på hur och om ett väderskydd ska monteras.

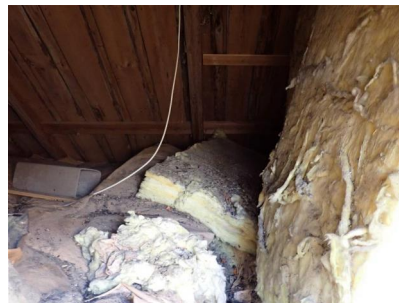
Vinden är tilläggsisolerad.

Eftersom vindsbjälklaget tilläggsisolerats så kommer klimatet på vindsutrymmet att ändras, främst vintertid. Detta i sin tur kan leda till uppfuktning av underlagstakets insida vilket kan resultera i mikrobiella skador (angrepp av mikroorganismer).

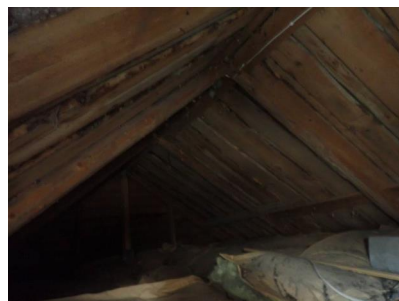
Vinden är endast besiktad till vänster om murstocken då det inte gick att komma runt murstocken.

Inget onormalt noterades på vinden.

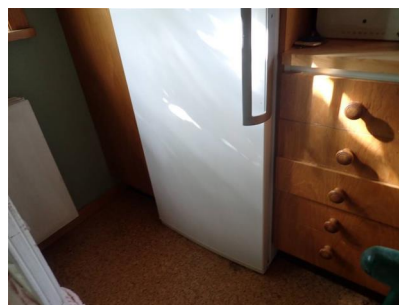
Fuktskydd saknas i diskbänksskåp samt under kyl/frys.

Utan fuktskydd är det svårt att upptäcka läckage från rörledningar. Vatten kan då tränga in i omkringliggande konstruktioner och orsaka fuktskador.

För att upptäcka eventuella läckage, installera ett fuktskydd.

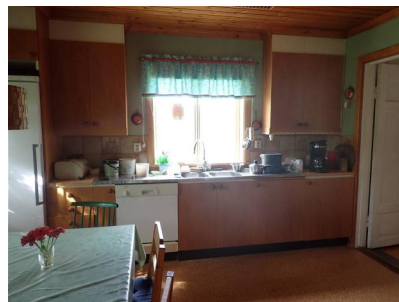
Fuktindikering i utrymmet gav inga förhöjda fuktindikationer.

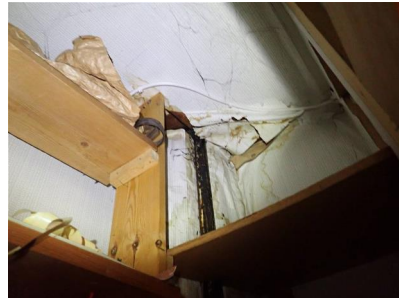
Taket och väggen har fuktfläckar vid rör genomföring.

Fuktfläckar kan bero på olika saker, och kan vara ett tecken på en tidigare eller en pågående fuktskada.

Vi rekommenderar en fördjupad undersökning för att bedöma orsak och omfattning.

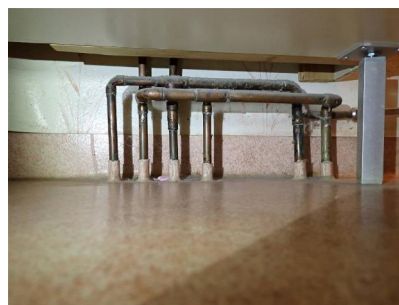
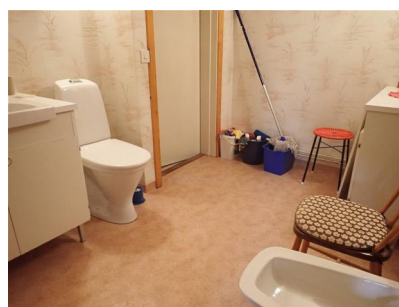
Våtutrymmet har äldre yt-/tätskikt.

Eftersom funktionen, som innebär att ytskiktet/tätskiktet ska vara vattentätt, kan vara nedsatt finns en ökad risk att vatten tränger igenom ytskiktet/tätskiktet med vattenskador i omkringliggande konstruktioner som följd.

Rör genomföring finns i golv.

Rör genomföringar i golvet medför en ökad risk för att vatten tränger ner i omkringliggande konstruktioner och orsakar fuktskador. Vid uppbyggnaden av utrymmet var detta tillåtet och utförandet anses därför vara fackmässigt utfört. I dagens branschregler är detta inte längre tillåtet.

Fuktindikering i utrymmet gav inga förhöjda fuktindikationer.

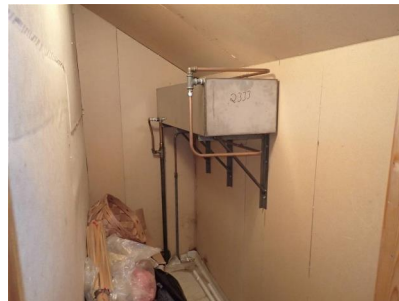
Expansionskärl finns.

Expansionskärl är olämpligt placerat då ett läckage kan leda till att vatten rinner ut i omkringliggande konstruktioner med fuktskador som följd.

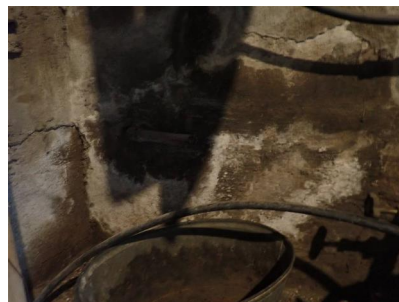
Utvändigt fuktskydd är äldre.
Putssläpp finns på källarväggar.

Puts som släppt från underlaget invändigt på källarytterväggarna är ett tecken på att källarens utvändiga fuktskydd inte längre fungerar tillfredsställande.

För att åtgärda detta måste källarens utvändiga fuktskydd förbättras. Läs Anticimex faktablad om källare för tips och råd.

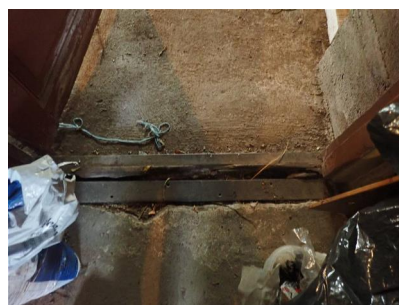
Trädetaljer i kontakt med betonggolv och källarvägg.

Trädetaljer (trösklar, innervägg mm) kan via kapillärkraft bli fuktiga vilket kan leda till fuktskador. Vid misstanke om detta bör dessa delar bytas ut.

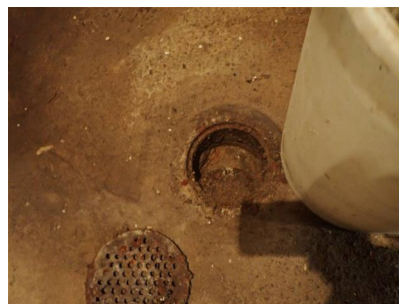
Gjutjärnsbrunnar är rostangripna.

Det finns risk att golvbrunnen rostar sönder med fuktskador som följd.

Den skall bytas vid reovering.

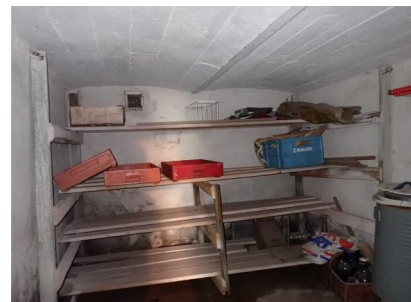
✎ Förhöjda fuktvärden i nederkant trähylla i matkällare.

Detta i sin tur kan leda till mikrobiella skador (angrepp av mikroorganismer) som kan resultera i att mikrobiell lukt sprids till boendemiljön.

Vid obehag riv ur träkonstruktion.

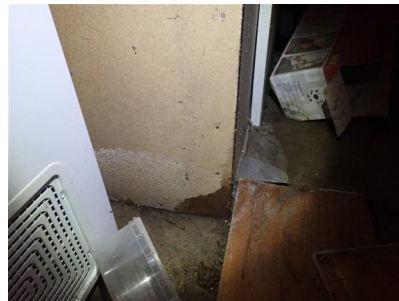
Fuktuppsug samt mindre med mikrobiell påväxt på innerväggsskiva som täcker acctanken finns.
