# Besiktningsprotokoll

## Anticimex Överlåtelsebesiktning av småhus - nivå 2

| Fastighetsadress:<br>Vedum Skattegården 7 | |

| Besiktningsdatum:<br>2025-08-21 | Protokollnummer:<br>69220520 |

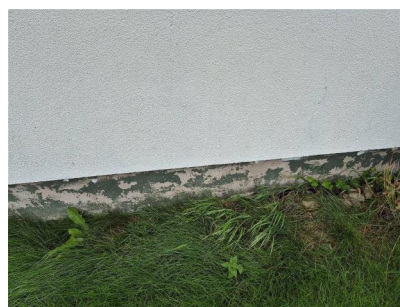
##### Utvändigt / Sockel

Putssläpp förekommer på grundmuren.

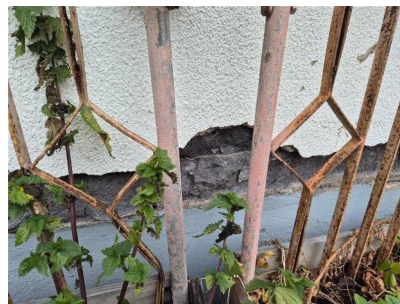
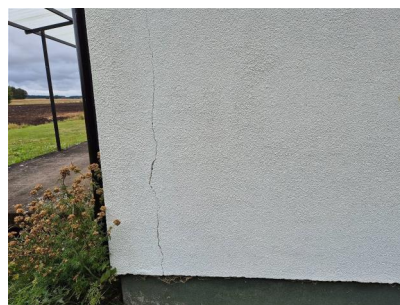
##### Utvändigt / Fasad

Sprickor/putssläpp finns i fasaden.

För åtgärd kontakta fackman.

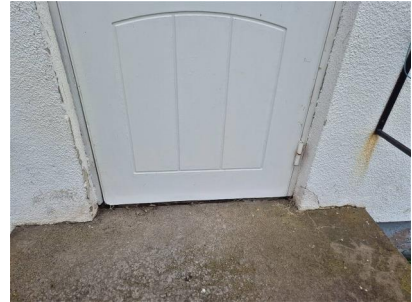
### Utvändigt / Dörrar

Tröskelbleck saknas under dörr och rötskador noterats i tröskel. Formförändring förekommer på dörrblad.

Rekommenderas att dörr/karm byts ut.

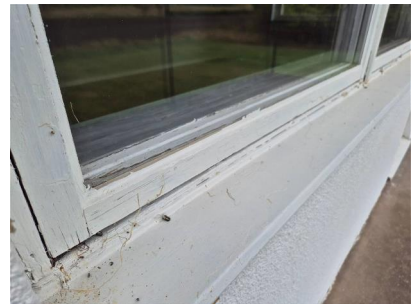
### Utvändigt / Fönster

Fönster är i behov av målning/underhåll.

Fönsterbågar och fönsterkarmar där målningsbehov finns riskerar att få fukt- och rötskador på grund av sämre vattenavvisande förmåga.

För att öka livslängden på fönster rekommenderas målning och underhåll.

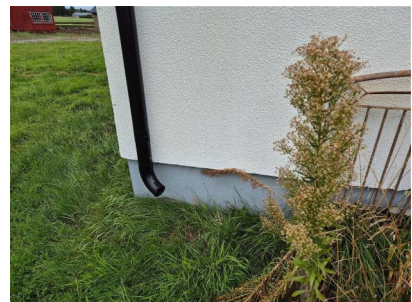
### Utvändigt / Hängrännor / Stuprör

Stuprör är inte anslutet till markledning.

Stuprör som inte är anslutet till markledning kan medföra en ökad fuktbelastning på grundmur/sockel som i sin tur kan leda till fuktrelaterade skador.

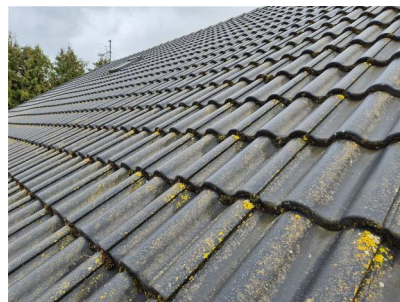
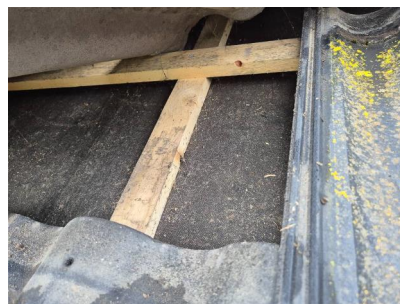
### Utvändigt / Tak

Mossa börjar greppa om pannorna, vilket bör tas bort. Mossa binder fukt och försämrar pannornas motståndskraft mot vatten och ökar risken för inläckage.

Taket har kontrollerats från markytan och med steg mot takfot.

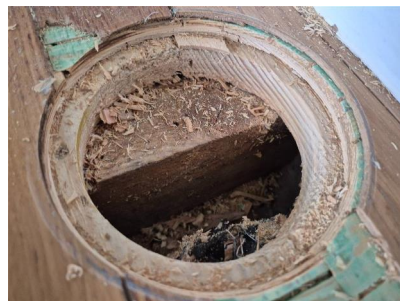
### Hela huset / Allmänt

Vid kontroll av konstruktion uppmättes fuktvärden under kritisk nivå för mikrobiell tillväxt och normal lukt upplevdes. Nedgjutna regler finns i betongplattan och sprickbildning förekommer i plattan.

Grundläggningen består av en betongplatta på mark utan underliggande isolering och med ett uppreglat isolerat golv dikt an betongen. Fuktkvoten uppmättes till 13% i golvregel. Risk för mikrobiell tillväxt föreligger vid 17%.

Befintlig golvkonstruktion riskerar att drabbas av fuktskador på grund av naturlig fuktpåverkan. Detta i sin tur kan leda till mikrobiella skador (angrepp av mikroorganismer) som kan resultera i att mikrobiell lukt sprids till boendemiljön.

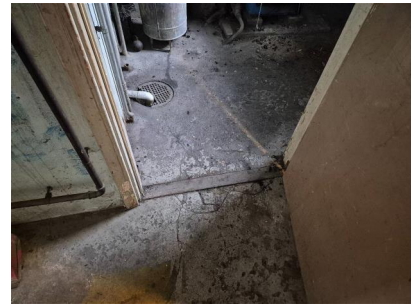
Äldre vattenledningar i gjutjärn förekommer i huset.

Äldre vatten och avloppssystem kan medföra risk för vattenskador och bör på sikt ersättas.

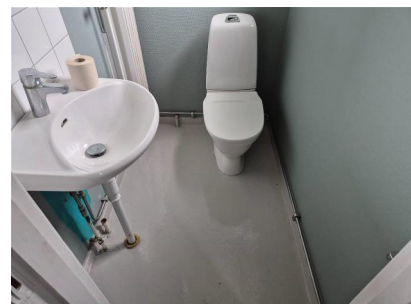
### Entréplan / Toalett

Ålderstiget utrymme.

Risk att eventuella läckage från rörledningar orsakar vattenskador.

Fuktindikering utan anmärkning.

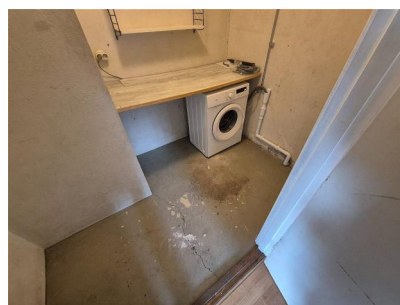
### Entréplan / Tvättstuga

Ålderstiget utrymme och golvbrunn saknas.

Risk att eventuella läckage orsakar vattenskador.

Fuktindikering utan anmärkning.

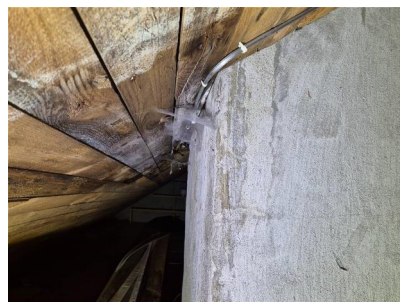
### Övre plan / Sidovindar

Missfärgningar förekommer på underlagstaket, torrt vid besiktningstillfället.

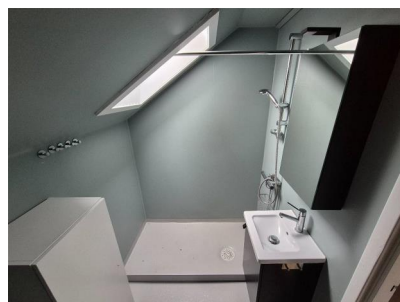
### Övre plan / Dusch/Toalett

Våtutrymmet har äldre yt-/tätskikt.

Eftersom funktionen, som innebär att ytskiktet/tätskiktet ska vara vattentätt, kan vara nedsatt finns en ökad risk att vatten tränger igenom ytskiktet/tätskiktet med vattenskador i omkringliggande konstruktioner som följd.

Fuktindikering utan anmärkning.

Mekanisk frånluft saknas, vilket bör monteras.

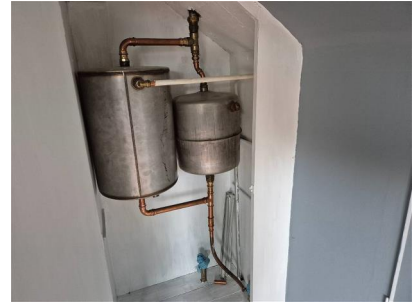
### Övre plan / Sovrum 2

Expansionskärl finns.

Expansionskärl är olämpligt placerat då ett läckage kan leda till att vatten rinner ut i omkringliggande konstruktioner med fuktskador som följd.
