ÖVERLÅTELSEBESIKTNING

Härjedalen Älvros Kyrkby 1:5
Älvros 224, 842 93 Sveg

Namn: Sonny Appelskog
Uppdragsnummer: BBN-S-2026-1009-J

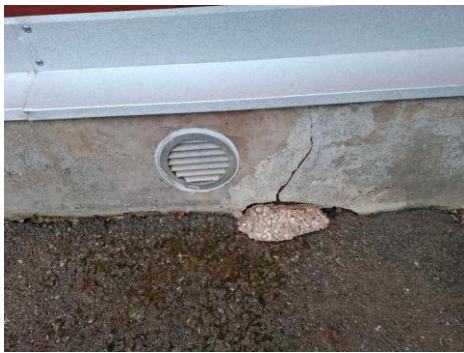
Mark	1	--
Grund	2	<p>Sprickor förekommer på grundmur.</p>

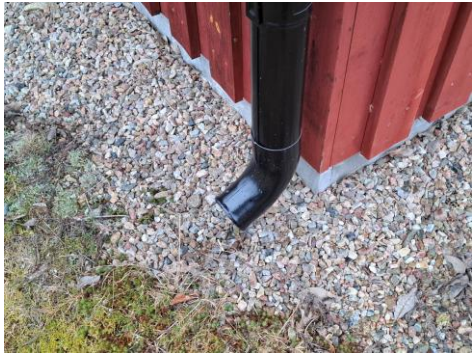
Avvattning	2	Stuprör avslutas vid hus, vatten leds ej bort från grundmur.

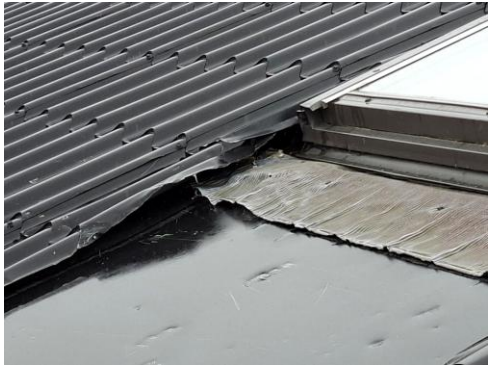
Yttertak	2	Plåt vid takfönster har mekaniska skador.

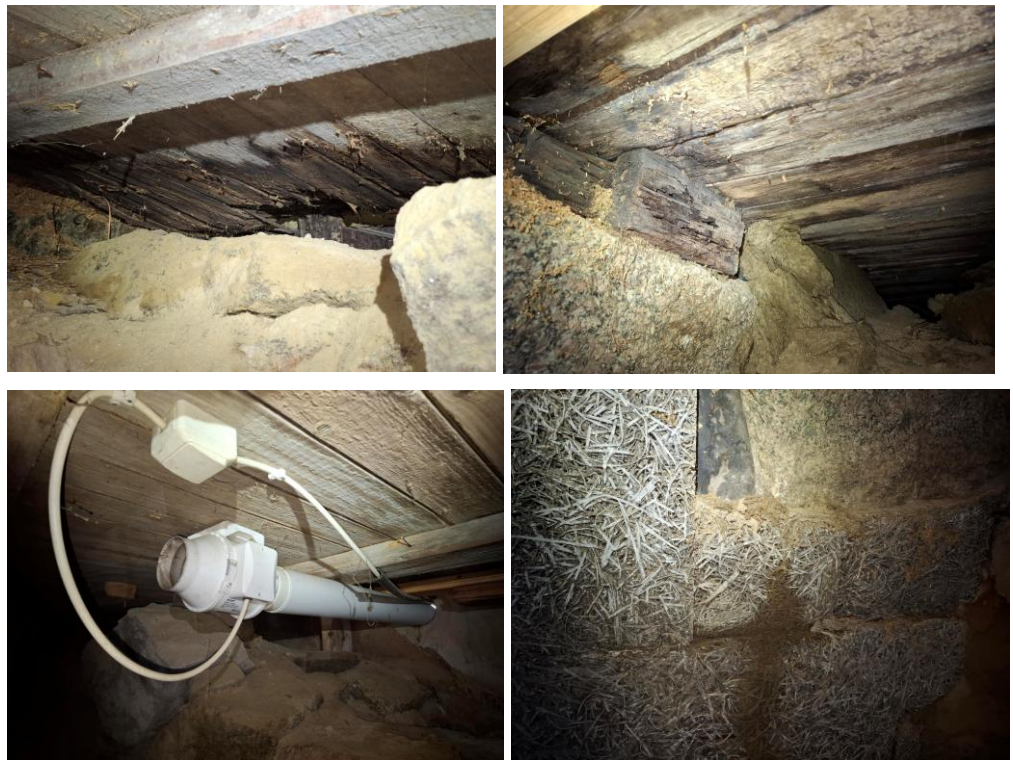
4 Krypgrunden har endast besiktats via jordkällare med ingångslucka i golv i kök/matsal. Utrymmet mellan mark och blindbotten har för låg kryphöjd.

Organiskt material förekommer på mark.

Fuktskydd mot mark saknas.

Invändig isolering på delar av grundmur innehåller organiskt material (träullit skivor).

Fuktkontroll av blindbotten/trossbotten/syllar har utförts i utrymmet där förhöjda fuktvärden över gränsvärde för mikrobiell påväxt har uppmätts.

Fukt och rötskador förekommer på blindbotten och syllkonstruktioner.

Mikrobiell påväxt förekommer. För att utreda orsaken till och omfattningen av de skador som noterats i krypgrunden rekommenderas att en fortsatt teknisk utredning utförs.

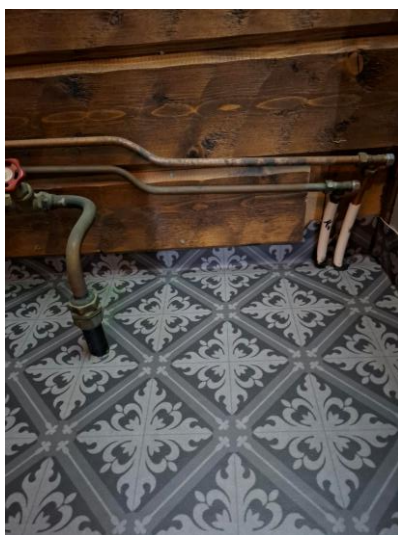
Rör genomföringar finns i golv.

Fuktindikering utförd utan anmärkning på golv.

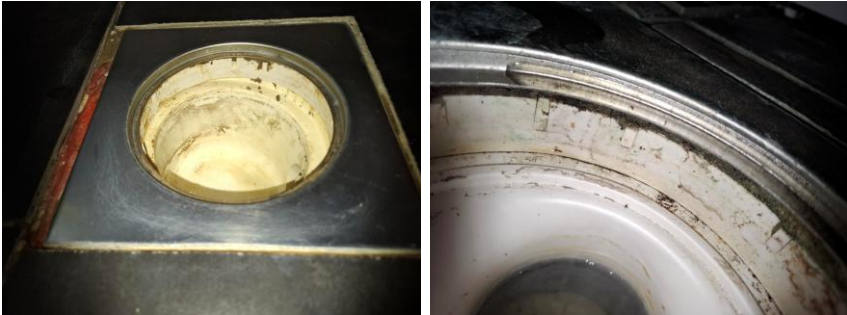
Forts. bad/dusch/wc

Bomljud förekommer på vissa klinkerplattor.

Fog mellan klinkerplattor har lossnat i dusch.

Klämring saknas i golvbrunnar.

Olika fabrikat på brunnsgods och förhöjningsring i golvbrunnar.

Risikanalyt:**Avvikelser från branschregler/Utrymmet inte fackmässigt utfört.**

Utförande som avviker från branschregler/ej fackmässigt utförda kan utgöra risk för fuktrelaterade skador, även hemförsäkringsbolaget kan vid eventuell skada ha synpunkter på fackmannamässigt utförande.

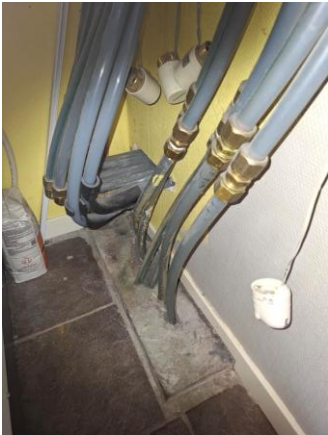
Tvättstuga/ Pannrum	3	<p>Bomljud förekommer på vissa klinkerplattor.</p> <p>Klämring saknas i golvbrunn.</p> <p>Olika fabrikat på brunnsgods och förhöjningsring i golvbrunn.</p> <p>Tätskikt saknas på uppgjuten betongklack på golv vid rörgenomföringar för VVS installation.</p> <p>Risikanalyt:</p> <p>Avvikelse från branschregler/Utrymmet inte fackmässigt utfört.</p> <p>Utförande som avviker från branschregler/ej fackmässigt utförda kan utgöra risk för fuktrelaterade skador, även hemförsäkringsbolaget kan vid eventuell skada ha synpunkter på fackmannamässigt utförande.</p>

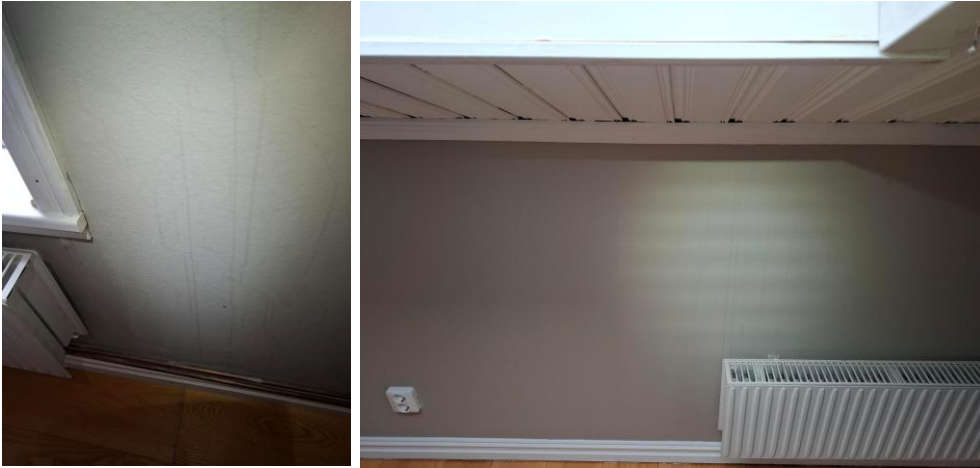
Allrum	2	Fuktfläckar finns på väg under takfönster.

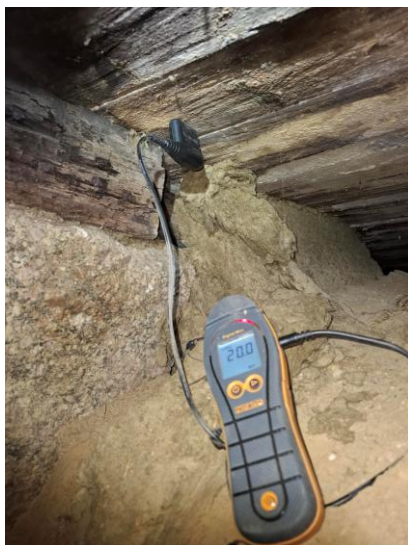
Fuktmätning: Fuktkvoten uppmättes till 20,0 % i delar av blindbotten/ytterväggssyllar.

Risk för mikrobiell tillväxt föreligger, om den relativa fuktigheten i träporer och omgivande luften är över ca 75%, vilket i furuvirke motsvarar en fuktkvot på 17%.

Kommentar: Fuktkvoten ligger för dagen/årstiden över gränsvärde för att mikrobiell tillväxt kan ske. Fukt och rötskador förekommer på syllar och blindbotten i åtkomliga delar från utrymmet i jordkällaren samt in i observerbara delar av torpargrund. Mekanisk frånluftsfläkt finns monterad i utrymmet. Denna går kontinuerligt men trots detta är fuktkvoten för hög i delar av konstruktionen.

Sammanfattning: Utred möjligheter att göra kryppgrundens miljö torrare. Anlägg fuktskydd mot mark om möjligt. Installera eventuellt Sorptionsavfuktare i kryp/torpargrund. Rensa bort organiskt material på mark. Utred även om fukt fortfarande kommer in via sockel som livar utanför fasad trots att avrinningsplåt finns monterad.
