## ÖVERLÅTELSEBESIKTNING

Berg Sanne 1:3  
Sanne 603, 845 94 Hackås

Namn: Grubb, Ernst Bertil. Kontaktperson Håkan Grubb  
Uppdragsnummer: BBN-S-2026-1029-A

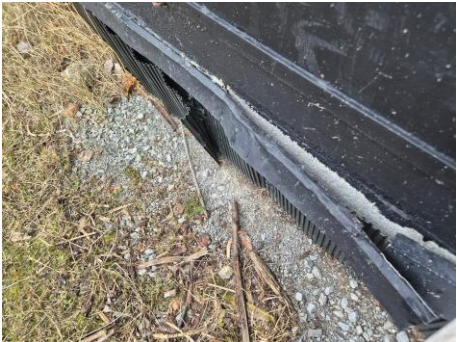
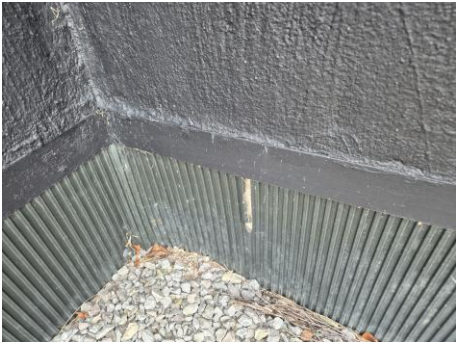
| Grund | 2 | <p>Utvändigt fuktskydd ligger synligt ovan mark.<br/>Skador och otätheter noterades på fuktskydd.</p> |

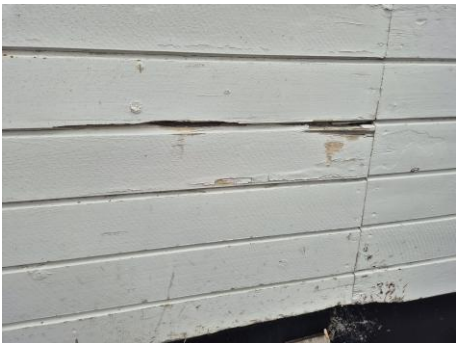
| Fasad | 2 | <p>Lokal skada noterades på panel vid vedinkast.<br/>Trädetaljer har krackelerat färgskikt.</p> |

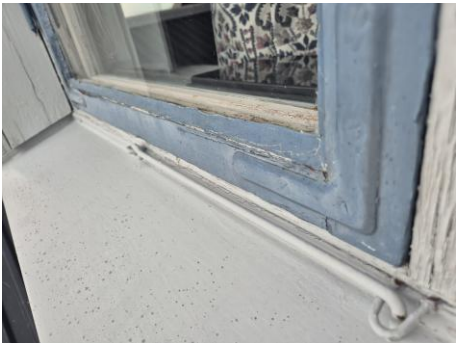
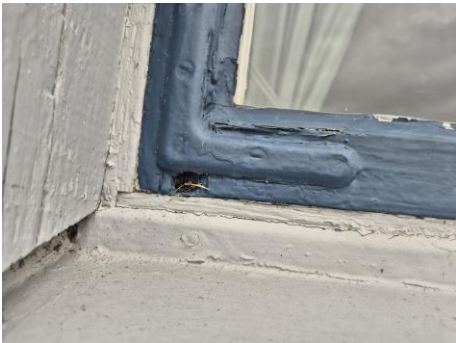
| Fönster | 2 | <p>Fönster har krackelerat färgskikt och fönsterkitt, rötskador noterades på enstaka fönster.</p> |

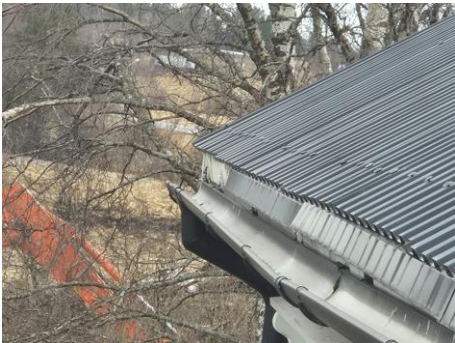
| <b>Avvattning</b> | 2 | <p>Stuprör är monterade med skarv vänd mot fasad, skador förekommer på vissa stuprör.</p> <p>Vatten från stuprör leds inte bort från huset.</p> <p>Vissa hängrännor har fel lutning och saknar gavlar.</p> |

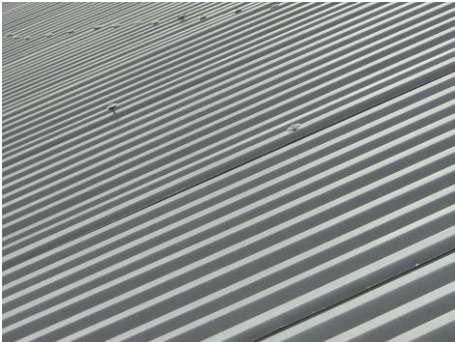
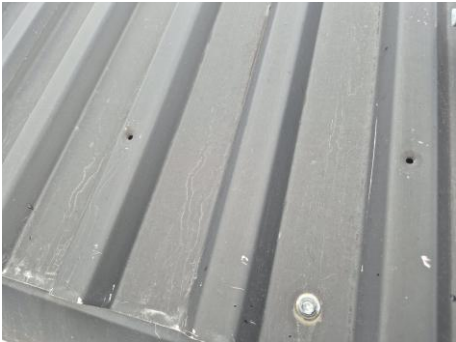
| <b>Yttertak</b> | 3 | <p>Yttertaket är sannolikt äldre.</p> <p>Takplåtsinfästingar består av klockspik, otätheter förekommer mellan spikar och takplåt, spikar saknas på vissa ställen.</p> <p>Dela av tak saknar fotplåt och gavelbeslag.</p> <p>Tak besiktat från mark och uppställd stege vid glidskydd.</p> <p><b>RISKANALYS</b></p> <p>Takplåt, plåtdetaljer och eventuell underlagspapp/underlagstak har en begränsad livslängd. Husets taktäckning är äldre och brister förekommer, i och med det finns en risk att taket har ett minskat motstånd mot vatteninträngning. Detta kan leda till fuktskador på takkonstruktionen/underliggande konstruktioner vilket kan resultera i mikrobiella skador.</p> |

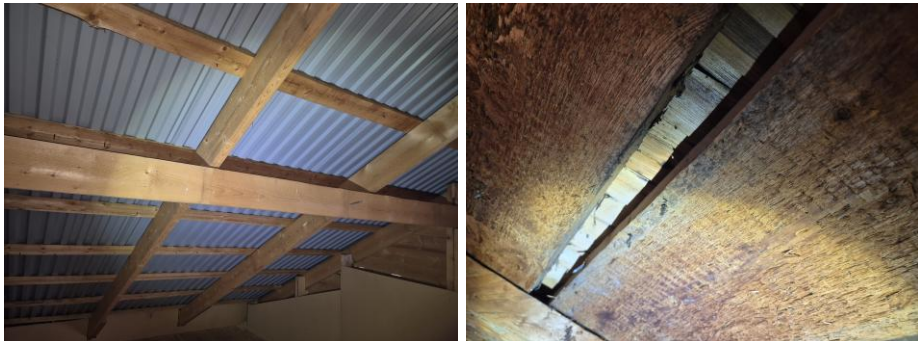
| <b>Vind</b> | 3 | <p>Underlagstaket består av takspån.</p> <p>Dagsljus synligt runt murstock.</p> <p>Underlagstak/kondensskydd finns ej ovan uterum.</p> <p><b>RISKANALYS</b></p> <p>När underlagstaket består av takspån utan yttre täckning av papp under takbeklädnaden eller när kondensskydd/underlagstak saknas finns risk att regnvatten/snö kan tränga in i skarvar och/eller andra otätheter med läckage och fuktrelaterade skador i vindsutrymmet och på underliggande konstruktioner som följd. Underlagstaket av takspån kan även de drabbas av fuktskador.</p> <div data-bbox="467 757 1388 1097"> </div> |

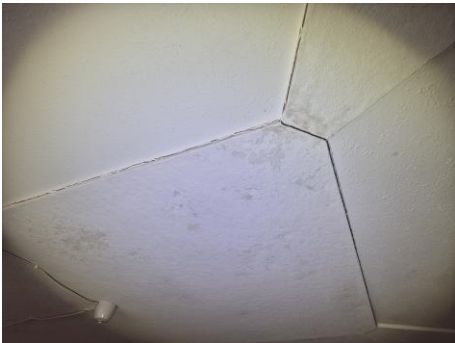
| <b>Vardagsrum</b> | 2 | <p>Missfärgning på innertak.<br/>Fuktfläckar noterades under fönster, sannolikt från blomvattni.</p> |

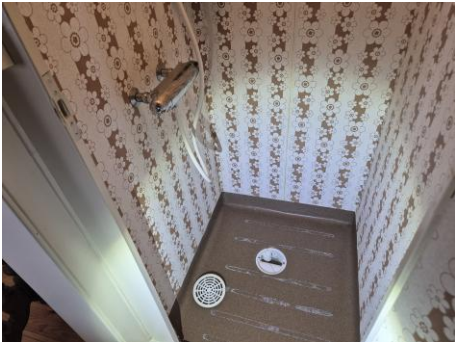
| <b>Dusch</b> | 3 | <p>Utrymmet har äldre yt-tätskikt.<br/> Klämring i golvbrunnen är lös.<br/> Otätheter förekommer i yt-tätskikt.<br/> Mekanisk frånluftsventilation/våtrumsfläkt finns ej.<br/> (Obs, besiktning av bostadens ventilation har ej ingått i uppdraget).</p> <p><b>RISKANALYS</b></p> <p>Då funktionen, som innebär att ytskiktet/tätskiktet skall vara vattentätt är nedsatt och/eller brister förekommer i utrymmet, finns risk att vatten tränger igenom ytskiktet/tätskiktet med fuktrelaterade skador/vattenskador i omkringliggande konstruktioner som följd. Vid renovering av äldre våtrum har man att förvänta sig att vissa bakomliggande skador kan förekomma och byte av visst bakomliggande material anses som normalt.</p> |

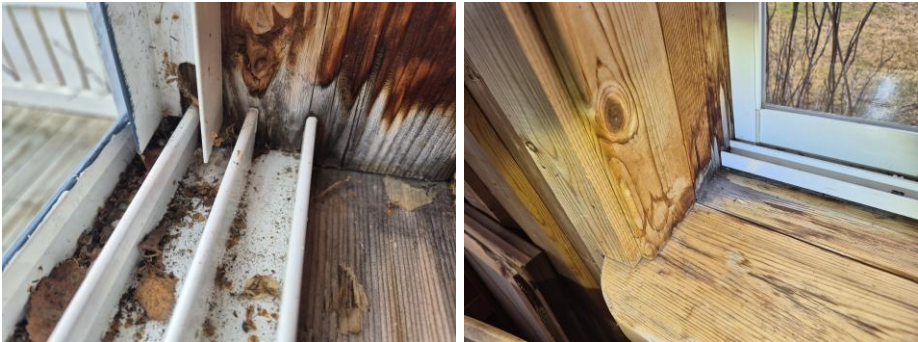
| <b>Uterum</b> | 2 | <p>Fuktfläckar förekommer i anslutning till fönsterpartier.</p> |

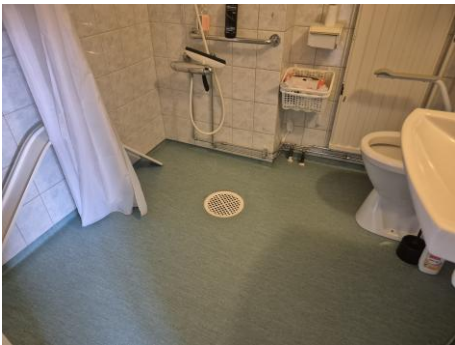
| Dusch, WC | 3 | <p>Utrymmet har äldre yt-tätskikt<br/>Rostig gjutjärnsbrunn med anslutet tätskikt.<br/>Rör genomföringar finns i golv.<br/>Våtrumströskel finns ej.<br/>Golvfall bristfälligt.<br/>Mekanisk frånluftsventilation/våtrumsfläkt finns ej.<br/>(Obs, besiktning av bostadens ventilation har ej ingått i uppdraget).</p> <p><b>RISKANALYS</b></p> <p>Då funktionen, som innebär att ytskiktet/tätskiktet skall vara vattentätt är nedsatt och/eller brister förekommer i utrymmet, finns risk att vatten tränger igenom ytskiktet/tätskiktet med fuktrelaterade skador/vattenskador i omkringliggande konstruktioner som följd. Vid renovering av äldre våtrum har man att förvänta sig att vissa bakomliggande skador kan förekomma och byte av visst bakomliggande material anses som normalt.</p> |

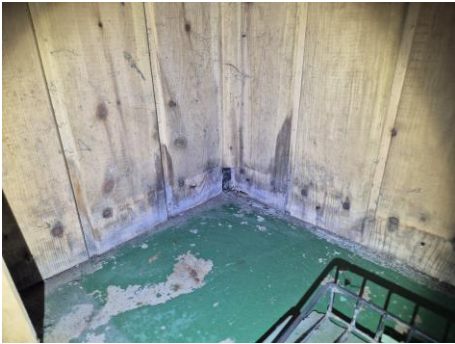
| | 2 | <p>Trösklar och trädetaljer (hyllor av trä) förekommer i kontakt med grundläggning, missfärgning förekommer på dessa delar.</p> |

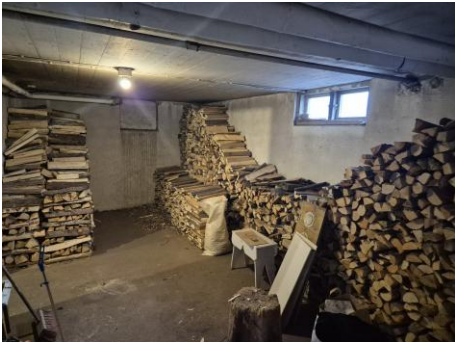
| <b>Vedförråd</b> | 2 | Delar av grundmur dold av staplad ved.<br><br> |

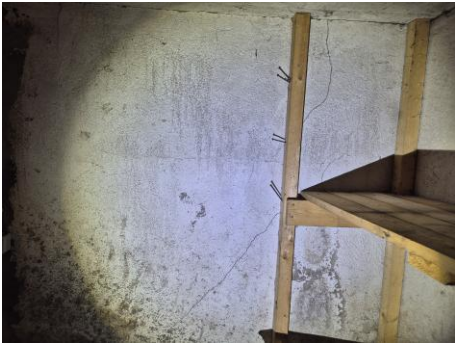
| <b>Matkällare</b> | 2 | Sprickor noterades i grundmur.<br><br> |

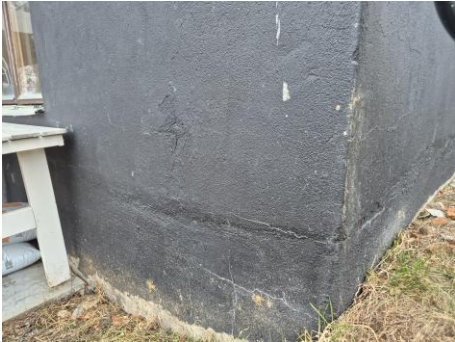
| Grund | 2 | <p>Enstaka spricka noterades i sockel.</p> |

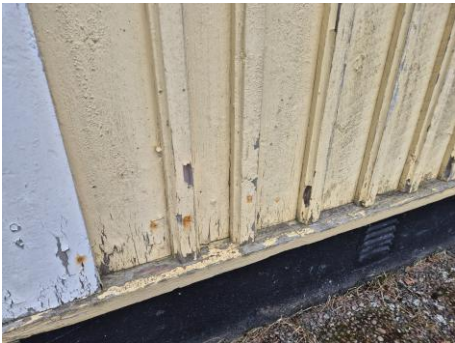
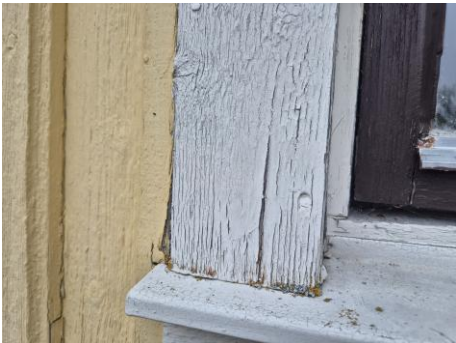
| Fasad | 2 | <p>Fasadpanel och trädetaljer har krackelerat färgskikt.</p> |

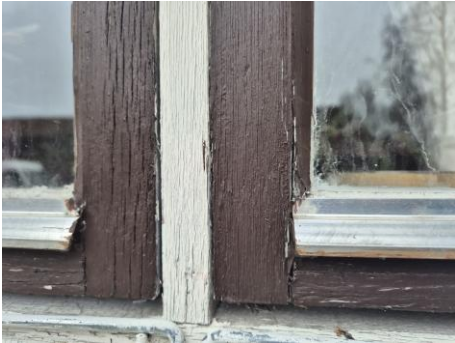
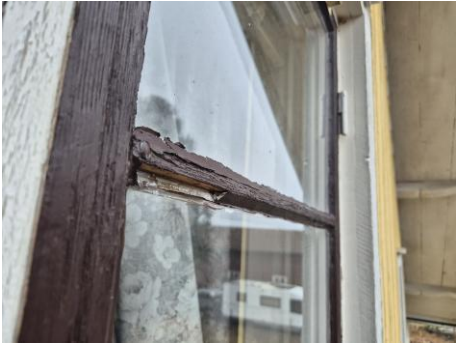
| Fönster | 2 | <p>Fönster har krackelerat färgskikt och fönsterkitt.<br/>Överbleck finns ej.<br/>Fönsterbleck saknar gavlar och foder står monterade dikt an plåt.<br/>Spricka noterades i enstaka fönsterglas.</p> |

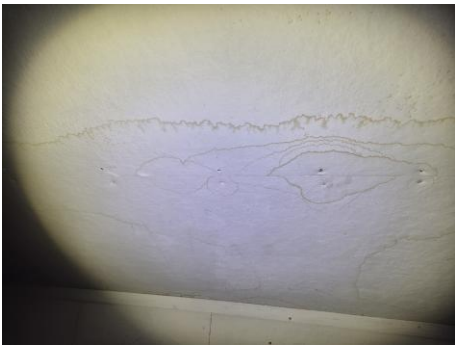
| <b>Vind</b> | 2 | <p><b>Nockvind</b>, ej besiktad, lucka från tak, säkert tillträde till lucka ej möjligt.<br/><b>Sidovind</b>, fuktfläckar noterades på innertak.</p> |

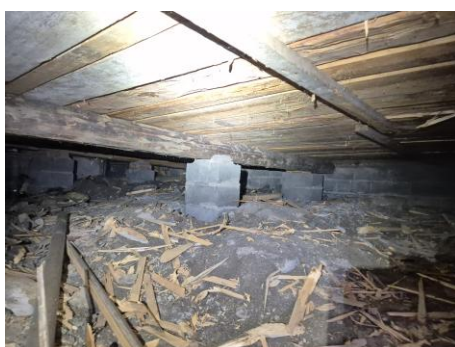
- 3 Rikligt med organiskt material förekommer på mark.  
Utrymmet har en monterad kanalfläkt.  
Utrymme under farstukvist saknar tillträde.

Uteluftsventilerade krypgrunder med bjälklag av organiskt material är en känd riskkonstruktion. Golvbjälklaget ovan den uteluftsventilerade grunden riskerar på grund av naturlig fuktpåverkan att drabbas av fuktskador och mikrobiella skador. Detta kan även leda till att mikrobiell lukt sprids till boendemiljön. Innehåller konstruktionen träskyddsbehandlat virke finns även risk att avvikande, obehaglig lukt sprids till boendemiljön.

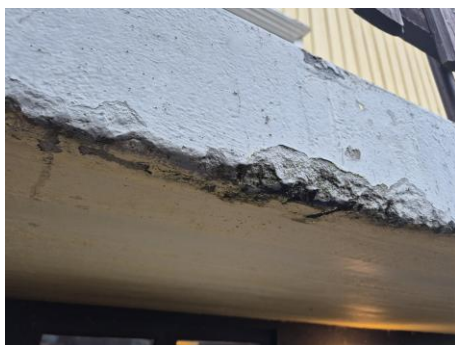
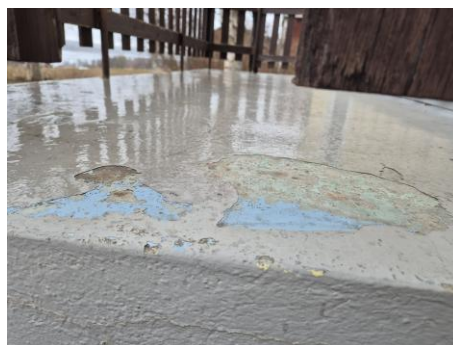
- 2 Balkong med betongplatta har sprickor och färgflag i/ på betong.  
Balkong av trä har underhållsbehov.

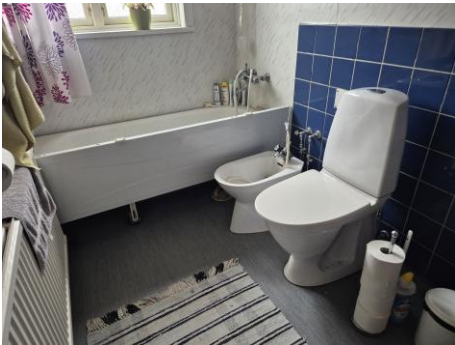
| <b>Badrum, WC</b> | 3 | <p>Utrymmet har äldre yt-tätskikt.<br/>Rör genomföringar finns i golv.<br/>Våtrumströskel finns ej.<br/>Otätheter finns i skarvar på väggmatta.<br/>Rostig gjutjärnsbrunn med anslutet tätskikt.<br/>Lokalt mattsläpp runt golvbrunnen.<br/>Fönster är olämpligt placerat.<br/>Lokalt fall mot golvbrunnen.</p> <p><b>RISKANALYS</b></p> <p>Då funktionen, som innebär att ytskiktet/tätskiktet skall vara vattentätt är nedsatt och/eller brister förekommer i utrymmet, finns risk att vatten tränger igenom ytskiktet/tätskiktet med fuktrelaterade skador/vattenskador i omkringliggande konstruktioner som följd. Vid renovering av äldre våtrum har man att förvänta sig att vissa bakomliggande skador kan förekomma och byte av visst bakomliggande material anses som normalt.</p> |

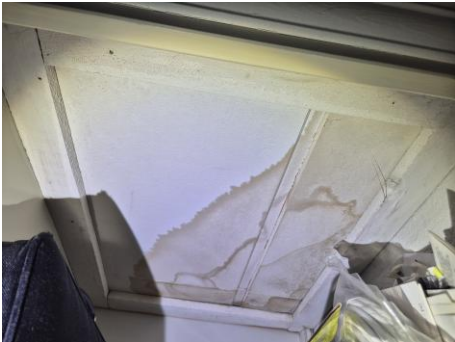
| <b>Sovrum 1</b> | 2 | Fuktfläck noterades på innertak i garderob, mot murstock.<br><br> |

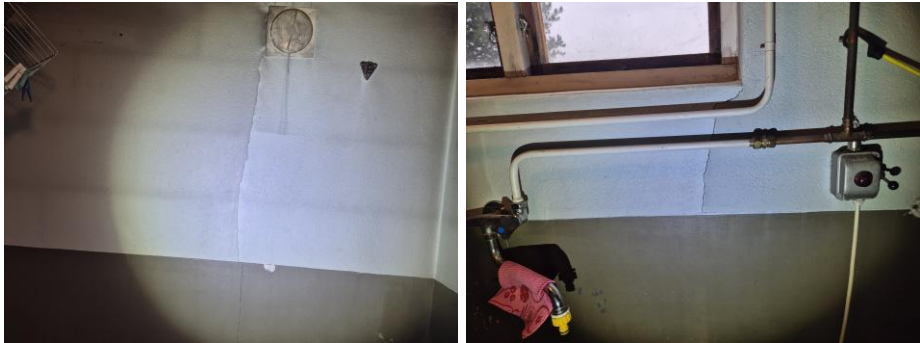
| <b>Tvättstuga</b> | 2 | Sprickor noterades i grundmur.<br> |
