BILAGA 4

Fotografier

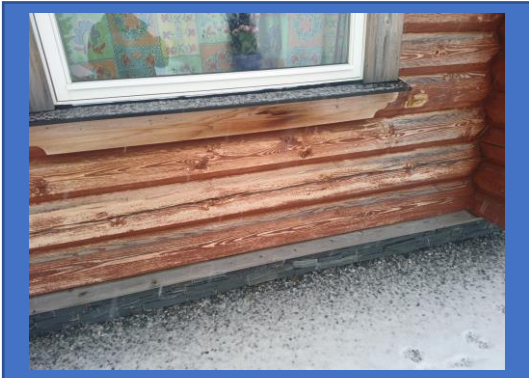
Bild 1: Torrspirckor på timmer, målningsbehov.

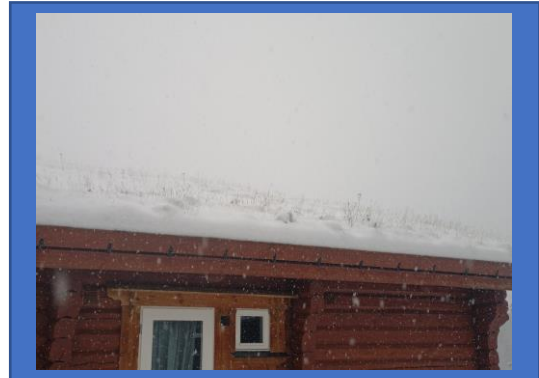
Bild 2: Snötäckt sedumtak. Ej besiktningsbart.

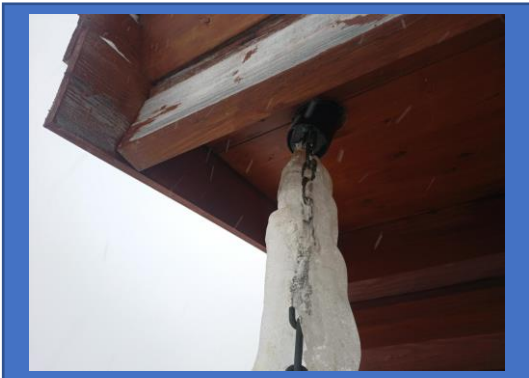
Bild 3: Isbildning på regnkätting.

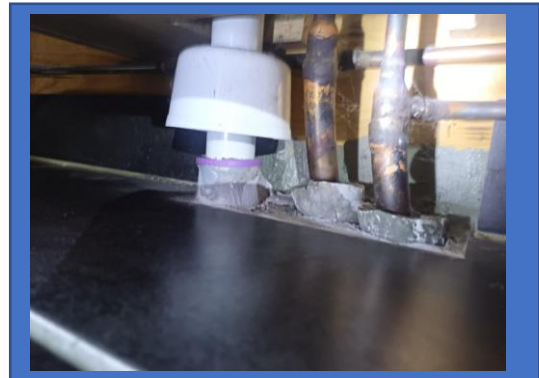
Bild 4: Otäta rör genomföringar i golv, dusch/wc/bastu.

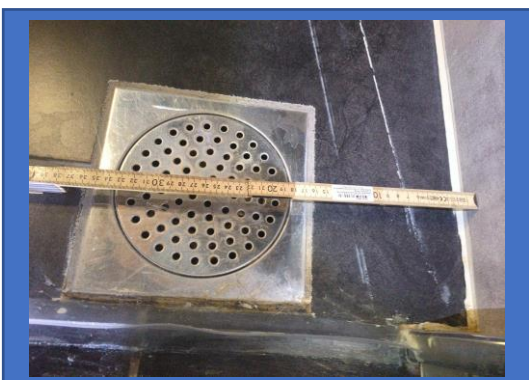
Bild 5: Golvbrunn för nära vägg, dusch/wc/bastu.

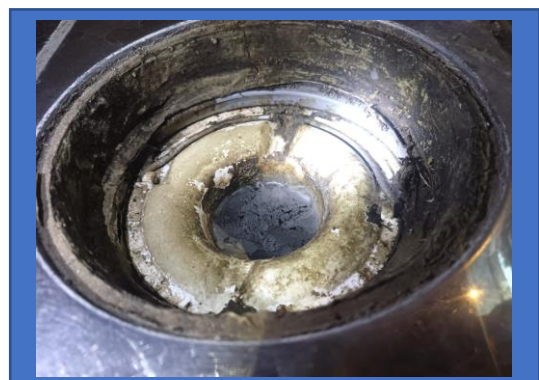
Bild 6: Utrymme mellan klinkerram och klämring igenfyllt med fix, dusch/wc/bastu.

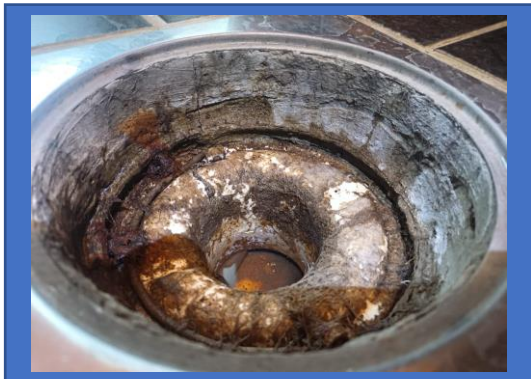
Bild 7: Utrymme mellan klinkerram och klämring igenfyllt med fix, tvättstuga.

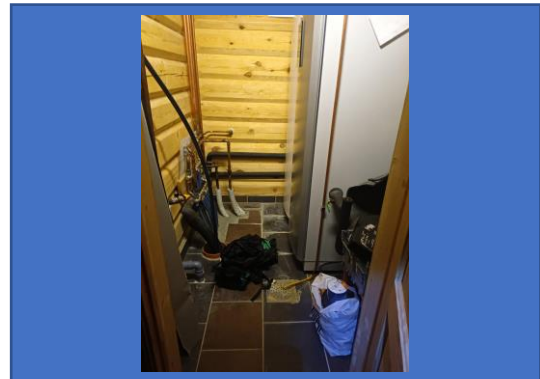
Bild 8: Pannrummet saknar våtrumsutförande.

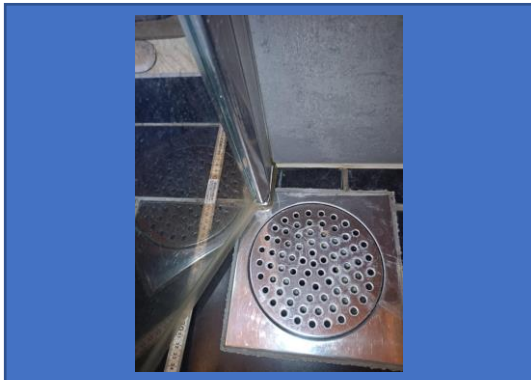
Bild 9: Golvbrunn för nära vägg, dusch/wc.
