# Halfvarsgården i Torrberg, 20 ha

LEKSAND TORRBERG 11:17

# Besiktningsprotokoll

Anticimex Överlåtelsebesiktning av småhus - nivå 1

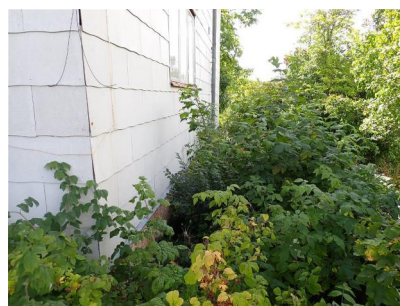
När det finns rabatter och växter nära grundmuren finns risk att fukt stannar kvar i väggarna. Detta kan i sin tur orsaka invändiga fuktskador. Växternas rötter kan också skada grundmuren och sätta dräneringsledningen ur funktion.

Området närmast huset rekommenderas att vara fritt från växtlighet.

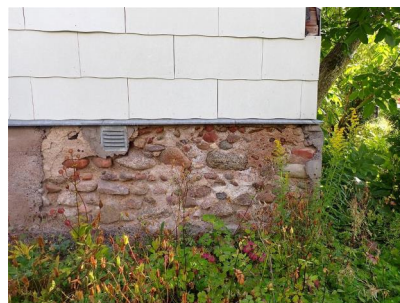
#### Utvändigt / Sockel

Sprickor och putssläpp finns i sockel.

Bedöms inte ha några bakomvarande skador.

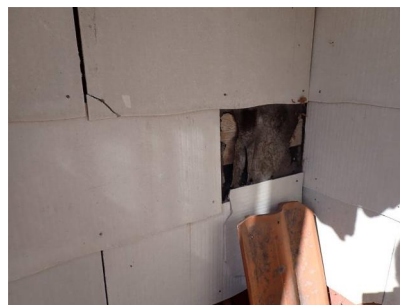
#### Utvändigt / Fasad

Fasaden har otätheter i eternitfasaden eternitplattor har lossnat samt att det finns några som är spruckna på balkongen.

Otätheterna medför en ökad risk för att fukt tränger in bakom fasaden vilket i sin tur kan orsaka fuktskador.

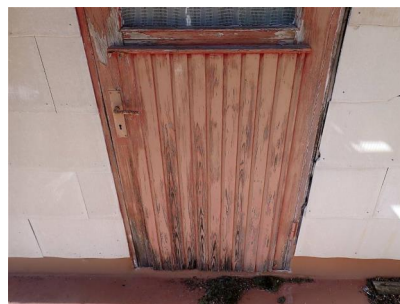
Torrspäckor finns på dörr.

Torrspäckor och färgsläpp medför ökad risk för fuktinträngning vilket i sin tur kan leda till rötskador.

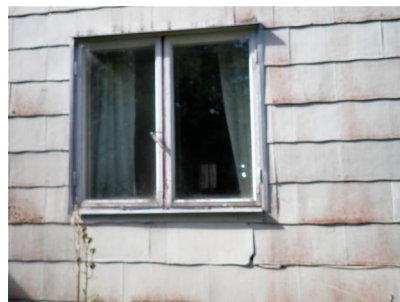
### Utvändigt / Fönster

Fönsterbågar och fönsterkarmar där målningsbehov finns riskerar att få fukt- och rötskador på grund av sämre vattenavvisande förmåga.

För att öka livslängden på fönster rekommenderas målning och underhåll eller byte kontakta en fönstermontör för kontroll och åtgärdsförslag.

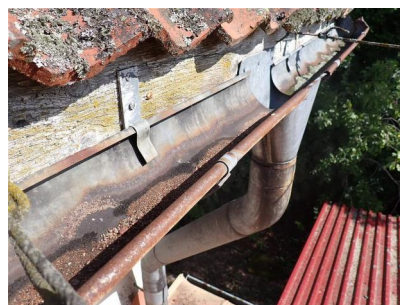
### Utvändigt / Hängrännor / Stuprör

Hängrännor är rostiga och läcker.  
Dessa är i behov av byte.

Rostskadade hängrännor leder ofta till läckage, vilket i sin tur innebär risk för fuktskador på fasad, sockel och i bakomliggande konstruktioner.

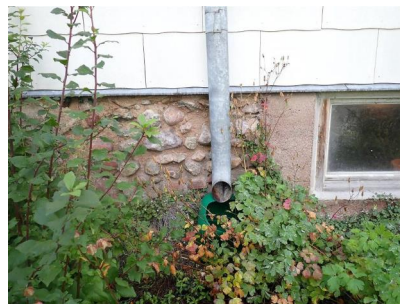
Stuprör är inte anslutet till markledning.

Stuprör som inte är anslutet till markledning kan medföra en ökad fuktbelastning på grundmur/sockel som i sin tur kan leda till fuktrelaterade skador.

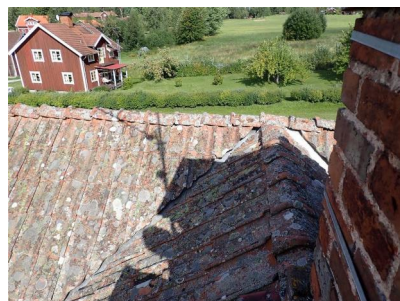
### Utvändigt / Tak

Takpannor, plåtdetaljer och underlagspapp har enligt vår bedömning en begränsad livslängd. Eftersom husets taktäckning är äldre har det ett minskat motstånd mot vatteninträngning. Detta i sin tur kan leda till fuktskador på träläkt och vidare ner i underliggande konstruktioner.

Kontakta takläggare för en offert.

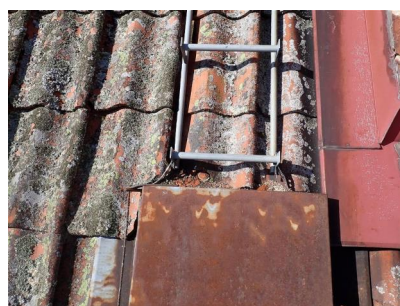
Vindstakluckan är rostangripen.

Risk finns att det rostar hål i plåten med fuktskador i underliggande konstruktioner som följd.

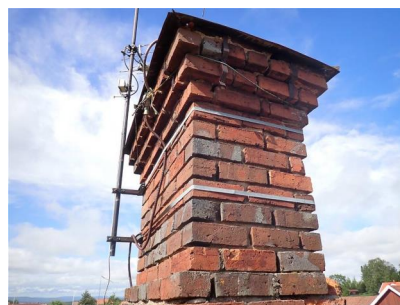
Skorstenen saknar väderskydd.

Väderskydd kan monteras för att skydda mot nederbörd som annars kan orsaka fuktskador och frostsprängning i skorstenen/ murstocken.

Vi rekommenderar att du kontaktar en fackman för att ta reda på hur och om ett väderskydd ska monteras.

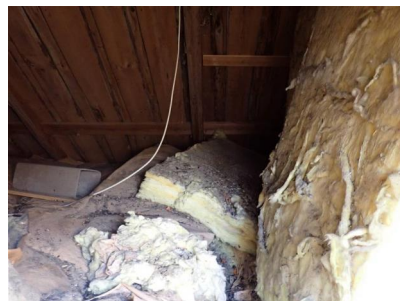
### Utvändigt / Vind

Vinden är tilläggsisolerad.

Eftersom vindsbjälklaget tilläggsisolerats så kommer klimatet på vindsutrymmet att ändras, främst vintertid. Detta i sin tur kan leda till uppfuktning av underlagstakets insida vilket kan resultera i mikrobiella skador (angrepp av mikroorganismer).

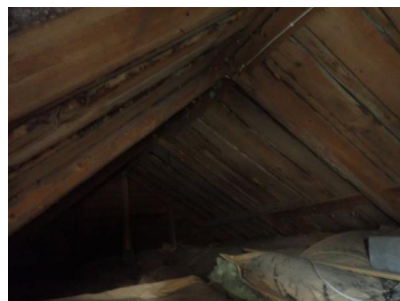
Vinden är endast besiktad till vänster om murstocken då det inte gick att komma runt murstocken.

Inget onormalt noterades på vinden.

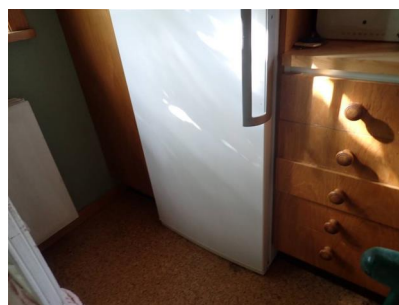
Fuktskydd saknas i diskbänksskåp samt under kyl/frys.

Utan fuktskydd är det svårt att upptäcka läckage från rörledningar. Vatten kan då tränga in i omkringliggande konstruktioner och orsaka fuktskador.

För att upptäcka eventuella läckage, installera ett fuktskydd.

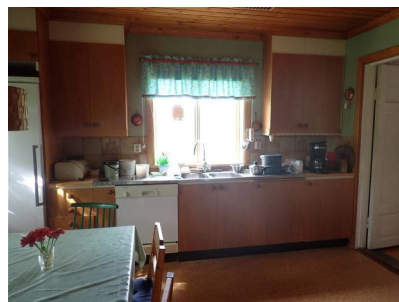
Fuktindikering i utrymmet gav inga förhöjda fuktindikationer.

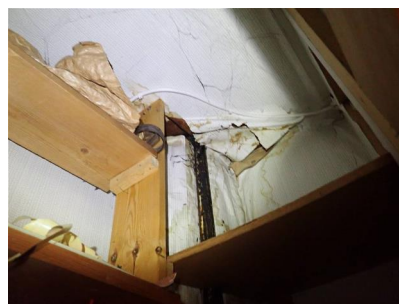
Taket och väggen har fuktfläckar vid rör genomföring.

Fuktfläckar kan bero på olika saker, och kan vara ett tecken på en tidigare eller en pågående fuktskada.

Vi rekommenderar en fördjupad undersökning för att bedöma orsak och omfattning.

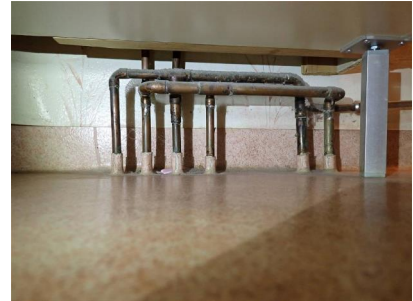
Rör genomföring finns i golv.

Rör genomföringar i golvet medför en ökad risk för att vatten tränger ner i omkringliggande konstruktioner och orsakar fuktskador. Vid uppbyggnaden av utrymmet var detta tillåtet och utförandet anses därför vara fackmässigt utfört. I dagens branschregler är detta inte längre tillåtet.

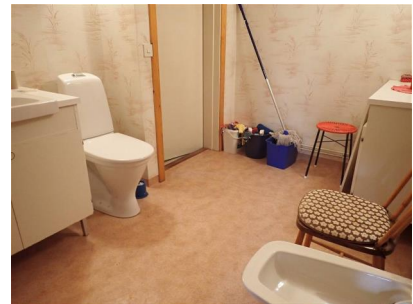
Fuktindikering i utrymmet gav inga förhöjda fuktindikationer.

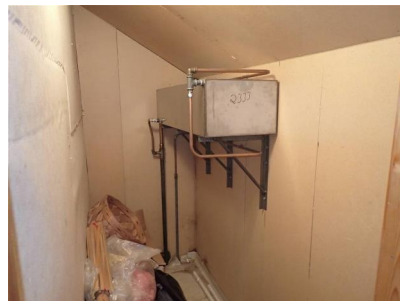
Expansionskärl finns.

Expansionskärl är olämpligt placerat då ett läckage kan leda till att vatten rinner ut i omkringliggande konstruktioner med fuktskador som följd.

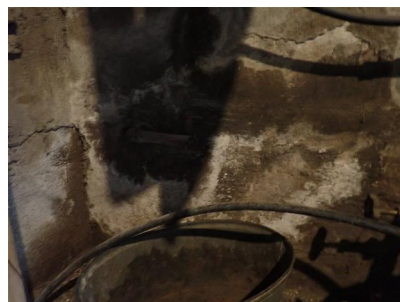
## Källarplan / Allmänt

Utvändigt fuktskydd är äldre.  
Putssläpp finns på källarväggar.

Puts som släppt från underlaget invändigt på källarytterväggarna är ett tecken på att källarens utvändiga fuktskydd inte längre fungerar tillfredsställande.

För att åtgärda detta måste källarens utvändiga fuktskydd förbättras. Läs Anticimex faktablad om källare för tips och råd.

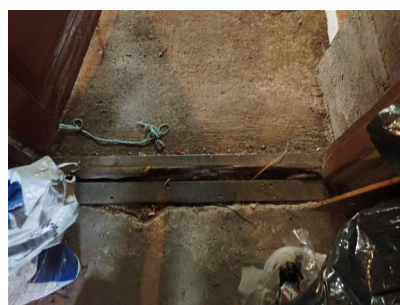
Trädetaljer i kontakt med betonggolvet och källarvägg.

Trädetaljer (trösklar, innervägg mm) kan via kapillärkraft bli fuktiga vilket kan leda till fuktskador. Vid misstanke om detta bör dessa delar bytas ut.

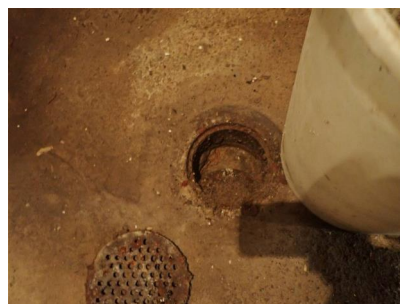
Gjutjärnsbrunnar är rostangripna.

Det finns risk att golvbrunnen rostar sönder med fuktskador som följd.

Den skall bytas vid renovering.

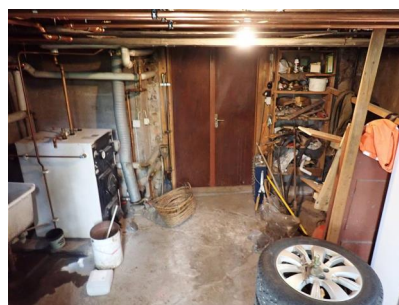
Inget att notera.

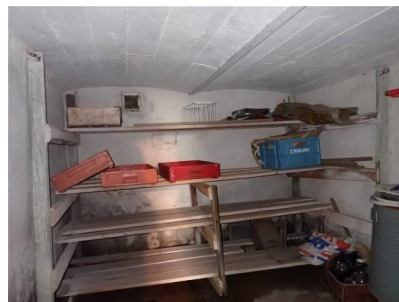
Förhöjda fuktvärden i nederkant trähylla i matkällare.

Detta i sin tur kan leda till mikrobiella skador (angrepp av mikroorganismer) som kan resultera i att mikrobiell lukt sprids till boendemiljön.

Vid obehag riv ur träkonstruktion.

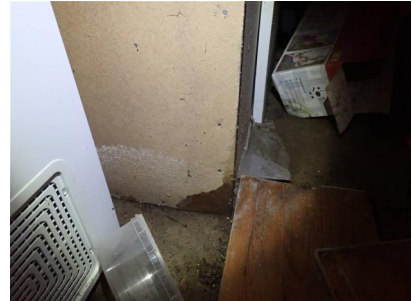
## Källarplan / Tvättstuga

Fuktuppsug samt mindre med mikrobiell påväxt på innerväggsskiva som täcker acctanken finns.

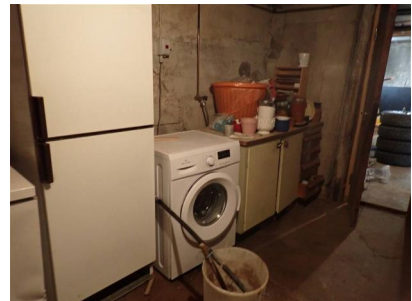
Inget övrigt att notera.
