# Halfvarsgården i Torrberg, 20 ha

LEKSAND TORRBERG 11:17

# Besiktningssprotokoll

## Anticimex Överlåtelsebesiktning av småhus - nivå 1

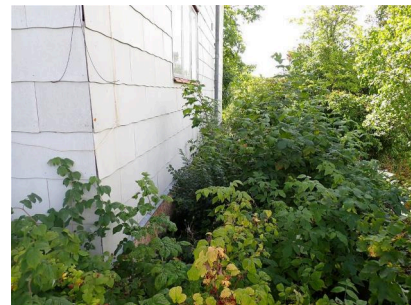
När det finns rabatter och växter nära grundmuren finns risk att fukt stannar kvar i väggarna. Detta kan i sin tur orsaka invändiga fuktskador. Växternas rötter kan också skada grundmuren och sätta dräneringsledningen ur funktion.

Området närmast huset rekommenderas att vara fritt från växtlighet.

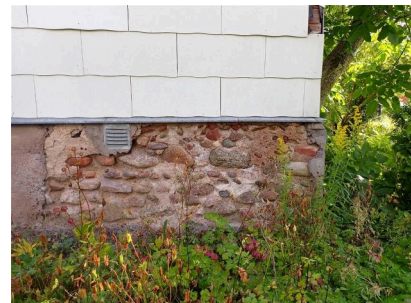
#### Utvändigt / Sockel

Sprickor och putssläpp finns i sockel.

Bedöms inte ha några bakomvarande skador.

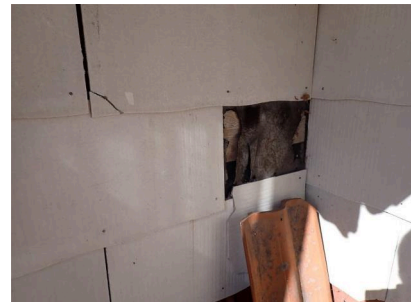
#### Utvändigt / Fasad

Fasaden har otätheter i eternitfasaden eternitplattor har lossnat samt att det finns några som är spruckna på balkongen.

Otätheterna medför en ökad risk för att fukt tränger in bakom fasaden vilket i sin tur kan orsaka fuktskador.

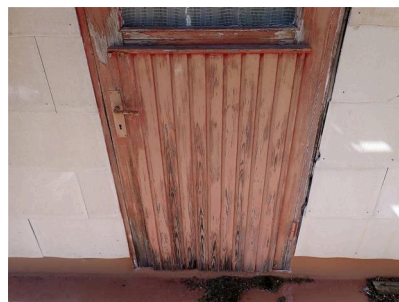
Torrspäckor finns på dörr.

Torrspäckor och färgsläpp medför ökad risk för fuktinträning vilket i sin tur kan leda till rötskador.

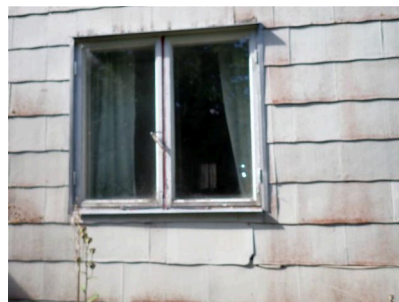
## Utvändigt / Fönster

Fönsterbågar och fönsterkarmar där målningsbehov finns riskerar att få fukt- och rötskador på grund av sämre vattenavvisande förmåga.

För att öka livslängden på fönster rekommenderas målning och underhåll eller byte kontakta en fönstermontör för kontroll och åtgärdsförslag.

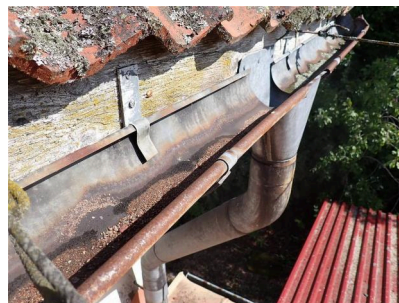
## Utvändigt / Hängrännor / Stuprör

Hängrännor är rostiga och läcker.  
Dessa är i behov av byte.

Rostskadade hängrännor leder ofta till läckage, vilket i sin tur innebär risk för fuktskador på fasad, sockel och i bakomliggande konstruktioner.

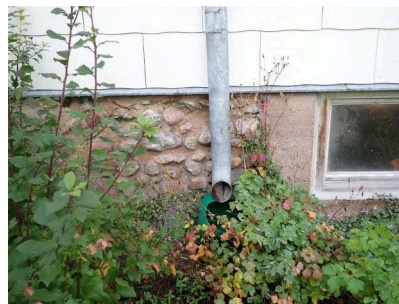
Stuprör är inte anslutet till markledning.

Stuprör som inte är anslutet till markledning kan medföra en ökad fuktbelastning på grundmur/sockel som i sin tur kan leda till fuktrelaterade skador.

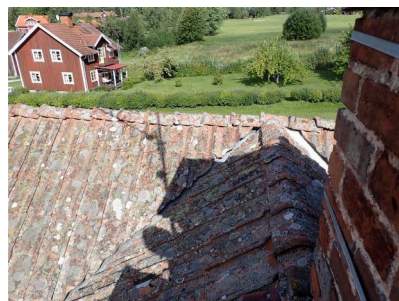
### Utvändigt / Tak

Takpannor, plåtdetaljer och underlagspapp har enligt vår bedömning en begränsad livslängd. Eftersom husets taktäckning är äldre har det ett minskat motstånd mot vatteninträning. Detta i sin tur kan leda till fuktskador på träläkt och vidare ner i underliggande konstruktioner.

Kontakta takläggare för en offert.

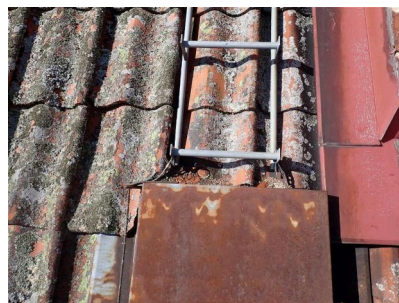
Vindstakluckan är rostangripen.

Risk finns att det rostar hål i plåten med fuktskador i underliggande konstruktioner som följd.

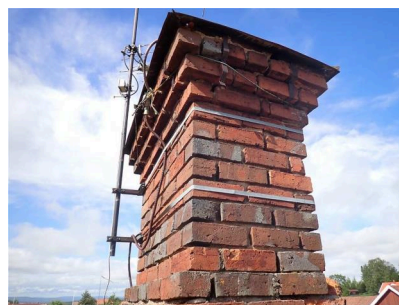
Skorstenen saknar väderskydd.

Väderskydd kan monteras för att skydda mot nederbörd som annars kan orsaka fuktskador och frostsprängning i skorstenen/ murstocken.

Vi rekommenderar att du kontaktar en fackman för att ta reda på hur och om ett väderskydd ska monteras.

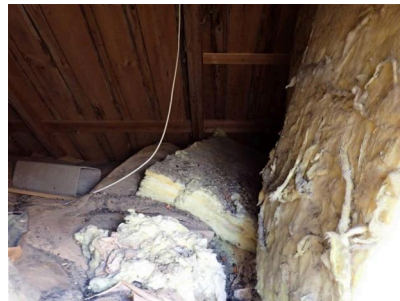
## Utvändigt / Vind

Vinden är tilläggsisolerad.

Eftersom vindsbjälklaget tilläggsisolerats så kommer klimatet på vindsutrymmet att ändras, främst vintertid. Detta i sin tur kan leda till uppfuktning av underlagstakets insida vilket kan resultera i mikrobiella skador (angrepp av mikroorganismer).

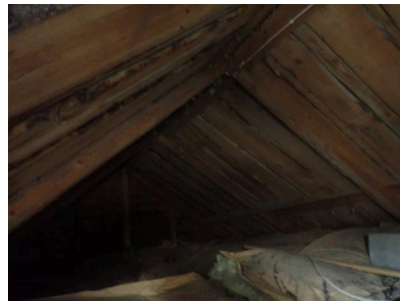
Vinden är endast besiktad till vänster om murstocken då det inte gick att komma runt murstocken.

Inget onormalt noterades på vinden.

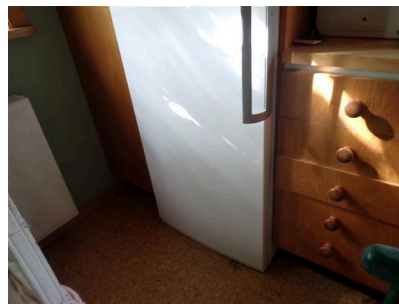
Fuktskydd saknas i diskbänksskåp samt under kyl/frys.

Utan fuktskydd är det svårt att upptäcka läckage från rörledningar. Vatten kan då tränga in i omkringliggande konstruktioner och orsaka fuktskador.

För att upptäcka eventuella läckage, installera ett fuktskydd.

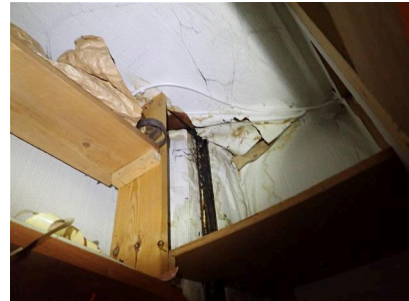
Taket och väggen har fuktfläckar vid rörgenomföring.

Fuktfläckar kan bero på olika saker, och kan vara ett tecken på en tidigare eller en pågående fuktskada.

Vi rekommenderar en fördjupad undersökning för att bedöma orsak och omfattning.

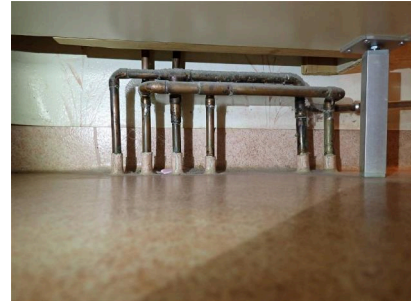
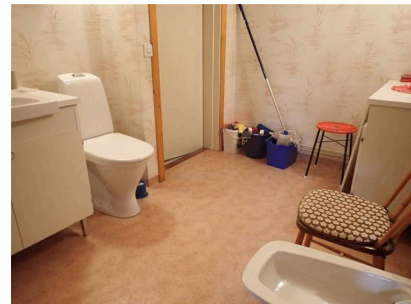
## Övre plan / Dusch/Toalett

Rör genomföringar i golvet medför en ökad risk för att vatten tränger ner i omkringliggande konstruktioner och orsakar fuktskador. Vid uppbyggnaden av utrymmet var detta tillåtet och utförandet anses därför vara fackmässigt utfört. I dagens branschregler är detta inte längre tillåtet.

Fuktindikering i utrymmet gav inga förhöjda fuktindikationer.

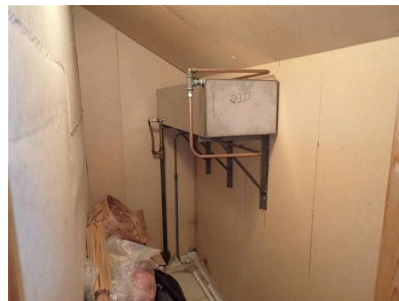
Expansionskärl finns.

Expansionskärl är olämpligt placerat då ett läckage kan leda till att vatten rinner ut i omkringliggande konstruktioner med fuktskador som följd.

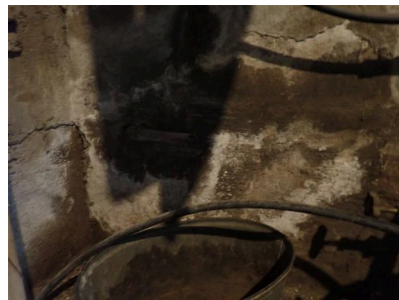
## Källarplan / Allmänt

Utvändigt fuktskydd är äldre.  
Putssläpp finns på källarväggar.

Puts som släppt från underlaget invändigt på källarytterväggarna är ett tecken på att källarens utvändiga fuktskydd inte längre fungerar tillfredsställande.

För att åtgärda detta måste källarens utvändiga fuktskydd förbättras. Läs Anticimex faktablad om källare för tips och råd.

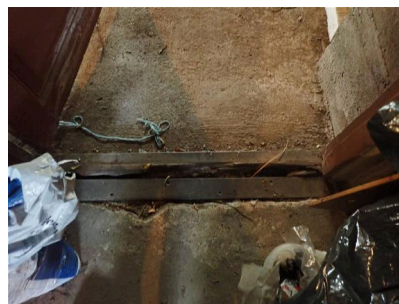
Trädetaljer i kontakt med betonggolvet och källarvägg.

Trädetaljer (trösklar, innervägg mm) kan via kapillärkraft bli fuktiga vilket kan leda till fuktskador. Vid misstanke om detta bör dessa delar bytas ut.

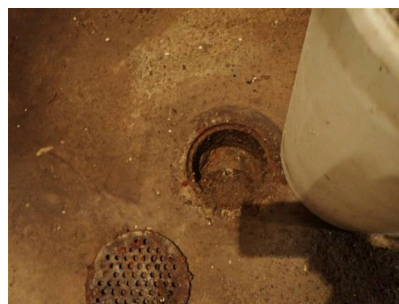
Gjutjärnsbrunnar är rostangripna.

Det finns risk att golvbrunnen rostar sönder med fuktskador som följd.

Den skall bytas vid reovering.

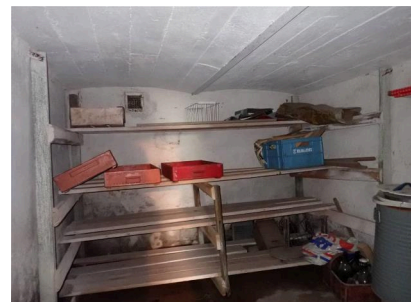
## Källarplan / Förråd/Bagarstuga

✎ Förhöjda fuktvärden i nederkant trähylla i matkällare.

Vid obehag riv ur träkonstruktion.

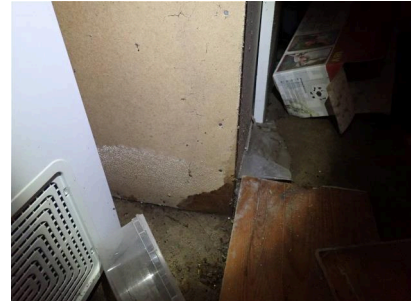
## Källarplan / Tvättstuga

Fuktuppsug samt mindre med mikrobiell påväxt på innerväggsskiva som täcker acctanken finns.
