# Besiktningssprotokoll

Anticimex Överlåtelsebesiktning av småhus - nivå 2

Fastighetsbeteckning: Björstätter 45:1	
Fastighetsägare: Kristina Bengtsson och Marita Magnusson	
Fastighetsadress: Björstätter Skattegården 1	
Postnummer: 542 95	Ort: Mariestad

Besiktningdatum: 2023-07-14	Protokollnummer: 67711443
Temperatur: 17 °C	Väderlek: Halvklart
Tekniker: Carl Ekström	
E-post: carl.ekstrom@Anticimex.se	
Kontor: Lidköping	
Närvarande: Säljare och besiktningstekniker Carl Ekström Anticimex

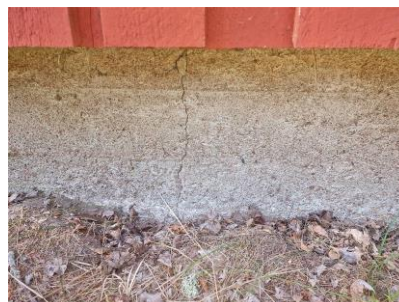
- Sprickor finns i sockel.

Dessa bedöms inte ha lett till bakomliggande skador.

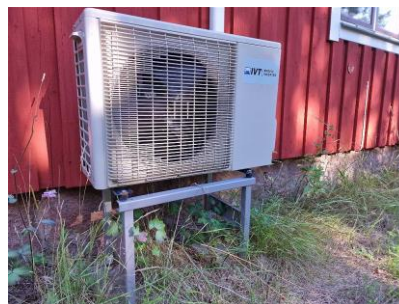
- Kondensvatten från luftvärmepumpens utedel leds inte bort från husgrunden.

Detta medför ökad risk för att vatten tränger in i anslutande konstruktioner, vilket i sin tur kan leda till fuktrelaterade skador. Observera att besiktning av byggnadens värmesystem eller värmepumpen inte har ingått i uppdraget.

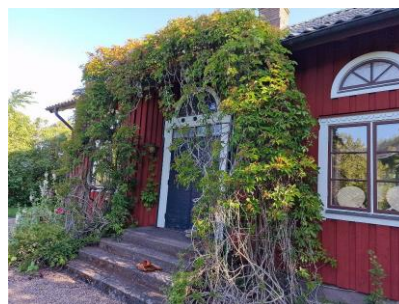
- Växter finns i anslutning till byggnaden.

När det finns rabatter och växter nära byggnaden finns risk att fukt stannar kvar i väggarna. Detta kan i sin tur orsaka invändiga fuktskador. Växternas rötter kan också skada grundmuren och sätta dräneringsledningen ur funktion.

Området närmast huset rekommenderas att vara fritt från växtlighet.

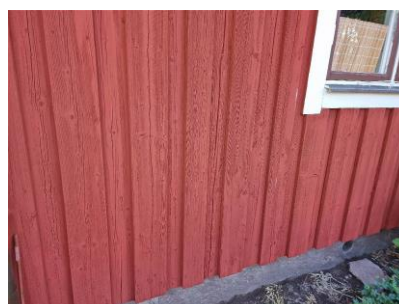
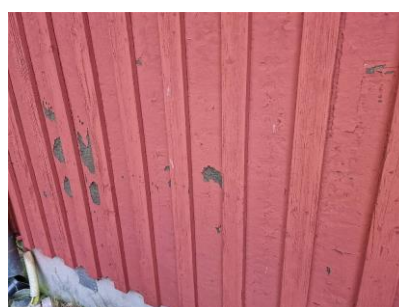
- Fasadbeklädnaden har färgsläpp och torrsprickor.
- Tillbyggnaden har målningsbehov.

Fasadbeklädnad och träkonstruktioner där målningsbehov finns riskerar att få fukt- och rötskador på grund av sämre vattenavvisande förmåga.

Fasader som målas med slamfärg behöver målas oftare än om traditionell målarfärg används. Dessa träfadader får ofta sprickbildning i brädorna.

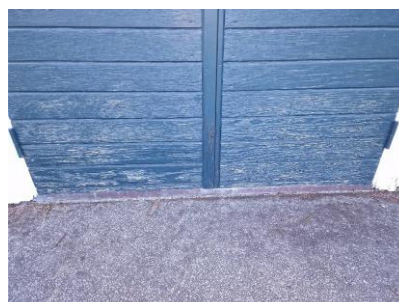
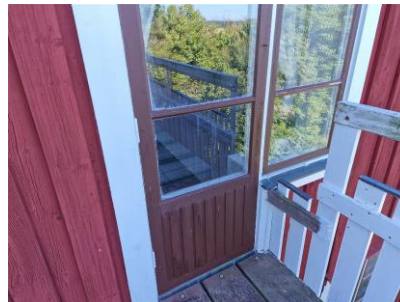
- Tröskelbleck avslutas felaktigt under dörr.

Tröskelbleck som inte är utdraget på trappan medför att det finns risk för att vatten kan rinna in och orsaka fuktskador på tröskel och/eller i kringliggande vägg och bjälklag.

- Dörr och altandörr är i behov av målning.

- Altandörr till låglutande tak från sovrum 1 har invändiga missfärgningar som vid besiktningstillfället inte uppvisade några förhöjda fuktvärden.

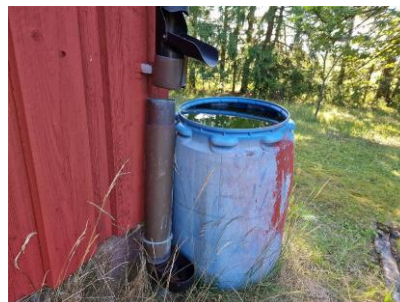
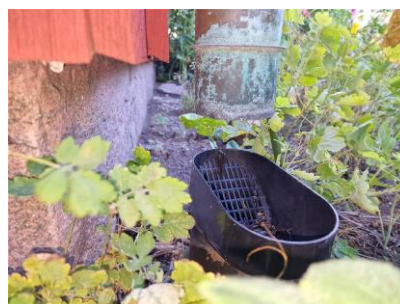
- Stuprör är bristfälligt anslutet till markledning.
- Hängrännor och stuprör är äldre och har rostangrepp.

Stuprör som avslutas intill huset (ovan mark) kan medföra en ökad fuktbelastning på grundmur/sockel som i sin tur kan leda till fuktrelaterade skador.

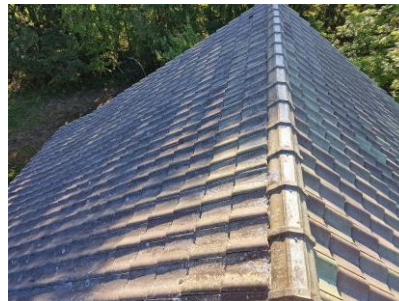
- Yttertakets är äldre.
- Yttersta pannraden på baksidan av huset nås ej av hängrännan vilket kan resultera i fuktskador i anslutning till takfoten.

Takpannor, plåtdetaljer, underlagspapp och vindskivor har enligt vår bedömning en begränsad livslängd. Eftersom husets taktäckning är äldre har det ett minskat motstånd mot vatteninträning. Detta i sin tur kan leda till fuktskador på träläkt och vidare ner i underliggande konstruktioner.

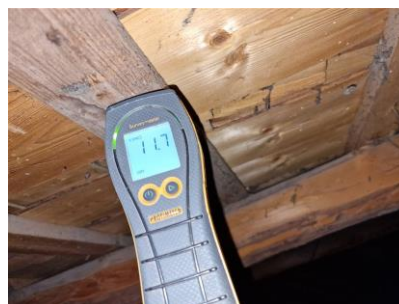
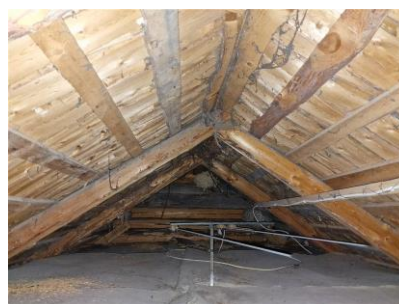
- Vid kontroll av vinden uppmättes fuktvärden under kritisk fuktnivå för mikrobiell tillväxt och en normal lukt upplevdes. Fuktvoten i underlagstak/takbjälkar uppmättes vid besiktningstillfället till 11%. Gränsvärdet är 17%. Detta värde varierar dock under året beroende på årstid och utomhusklimat.

Vinden är endast besiktigad från vindsluckan då landgångar saknas på vinden.

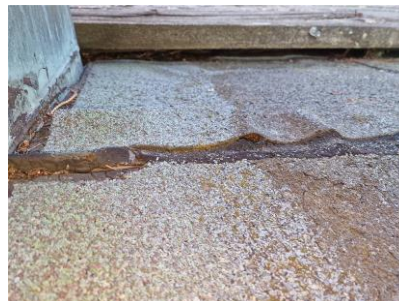
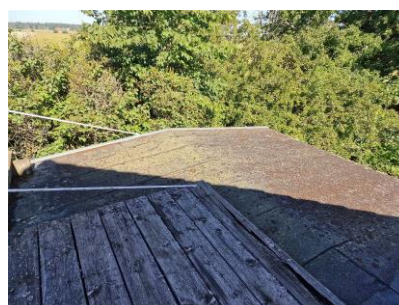
- Takpappen har blåsor, sprickor och otätheter.
- Trätullen är murken och bör bytas ut.

Blåsor och sprickor på takpappen innebär att fuktskyddet har nedsatt funktion, vilket kan leda till fuktskador i underliggande konstruktioner.

Rekommenderar att du kontaktar en takläggare för byte av takpappen. Vid byte bör man kontrollera så inga bakomliggande skador uppstått i kringliggande konstruktioner.

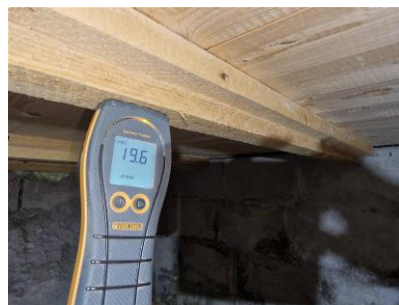
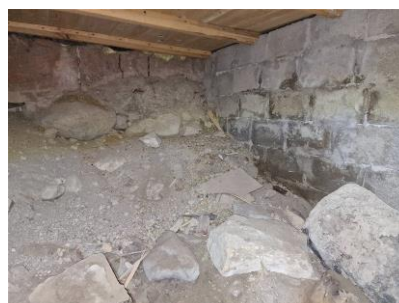
- Vid kontroll av krypgrunden uppmättes fuktvärden över kritisk nivå för mikrobiell tillväxt och mikrobiell lukt upplevdes.

Uteluftsventilerade krypgrunder med bjälklag av organiskt material har ofta fuktskador på grund av naturlig fuktpåverkan. Lukten som känns i krypgrunden kan också spridas till boendemiljön. Fuktkvoten uppmättes till 19 %. Gränsvärdet är 17%.

- Organiskt material som trä finns på markytan som bör städas bort.

Krypgrunden är uppmurad av betongsten, ytterväggssylen ligger på en underlagspapp som utgör fuktspärr. Blindbotten består av spånt och mineralull. På markytan finns ingen plastfolie.

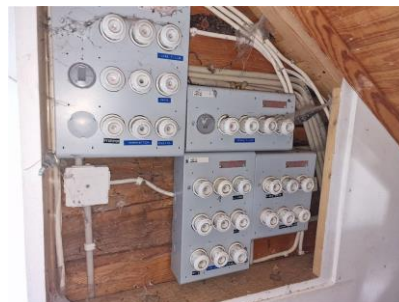
- Golv är ojämna/lutar och knarrar, vilket är förväntat i äldre hus.

- Jordfelsbrytare finns ej.

Det finns inget krav att hus byggda före år 2000 ska ha jordfelsbrytare. Jordfelsbrytaren minskar dock risken för personskador och brand orsakade av elanläggningen.

Kontakta en elektriker för kontroll och åtgärd.

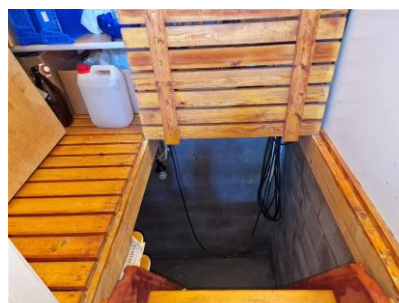
- Lukt av fukt noteras vid inträde av rummet/källardelen.  
- Dörren skaver i karmen.

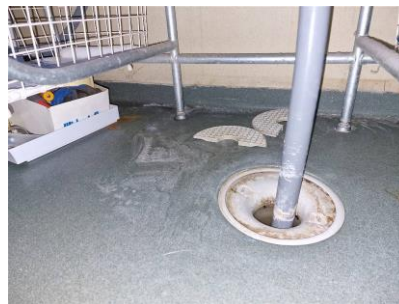
Utrymmet är i behov av renovering.

- Äldre typ av ytskikt på väggar och golv.
- Äldre typ av golvbrunn.
- Golv och väggmattan har släppt från underlaget.
- Kopplingar och rör har ärgat.

Renovering av utrymmet rekommenderas. Kontakta en behörig våtrumsentreprenör för en renovering. I samband med renoveringen bör omkringliggande konstruktioner kontrolleras för att upptäcka eventuella följdskador.

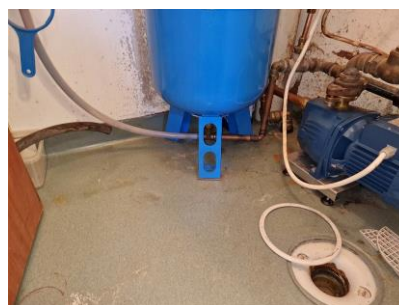
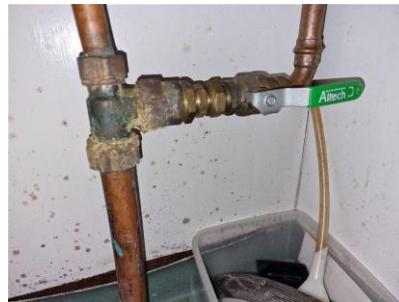
Utrymmet är i behov av renovering.

- Äldre typ av ytskikt på väggar och golv som släppt från underlaget.
- Äldre typ av golvbrunn med lös klämring.
- Rör och Kopplingar har ärgat.

Renovering av utrymmet rekommenderas. Kontakta en behörig våtrumsentreprenör för en renovering. I samband med renoveringen bör omkringliggande konstruktioner kontrolleras för att upptäcka eventuella följdskador.

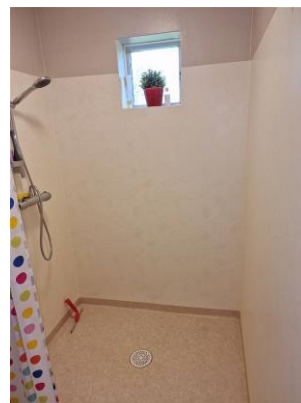
- Duschens placering nära ett fönster.

Duschens placering i våtutrymmet utgör en risk för fuktskador i fönster- och väggkonstruktionen.

För att minska risken för fuktskador på fönster och väggkonstruktion rekommenderas att man skyddar fönstret mot vattenbegjutning.

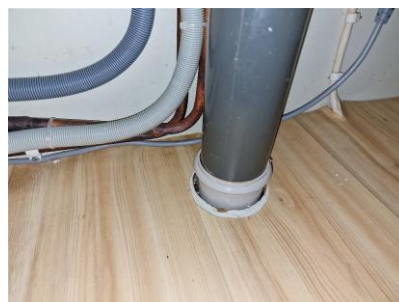
- Fuktskydd saknas i diskbänksskåp och under kylan.

Utan fuktskydd är det svårt att upptäcka läckage från rörledningar. Vatten kan då tränga in i omkringliggande konstruktioner och orsaka fuktskador.

Viss formförändring noteras under golvmattans skarvar vid kylan, vid besiktningstillfället uppmättes inga förhöjda fuktvärden.

För att upptäcka eventuella läckage, installera ett fuktskydd.
