Fastighetsbeteckning
ORSA HANSJÖ 200:5
Adress
Bilarvägen 3
79490 Orsa

**Besiktningssuppgifter**

Uppdragsnummer	WA4533
Besiktningsdatum	2024-05-21
Besiktningföretag	OBM Besiktning i Dalarna AB
Besiktningförrättare	Tomas Myrbråten
Närvarande	Säljaren.
Giltig till och med	2025-05-21

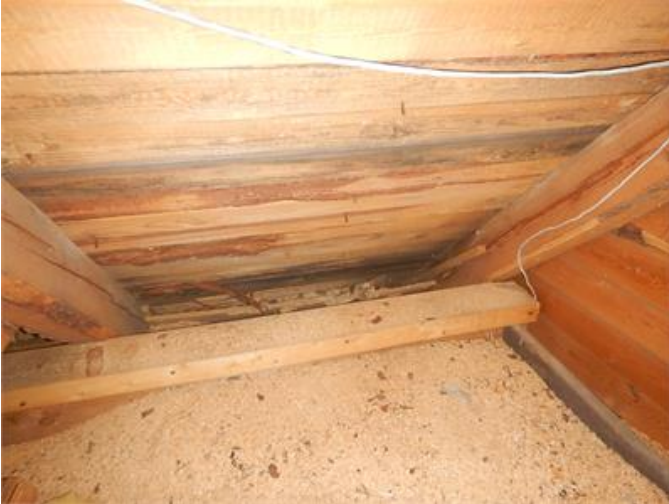
-Mikrobiell påväxt förekommer på yttertaketets insida i begränsad omfattning. Det kan ej bedömas om detta är ett pågående problem eller av äldre ursprung. Yttertaketets insida bör därför kontrolleras regelbundet, se även info på protokollets näst sista sida, pos. 3.

Mikrobiell påväxt på underlagstak vind.

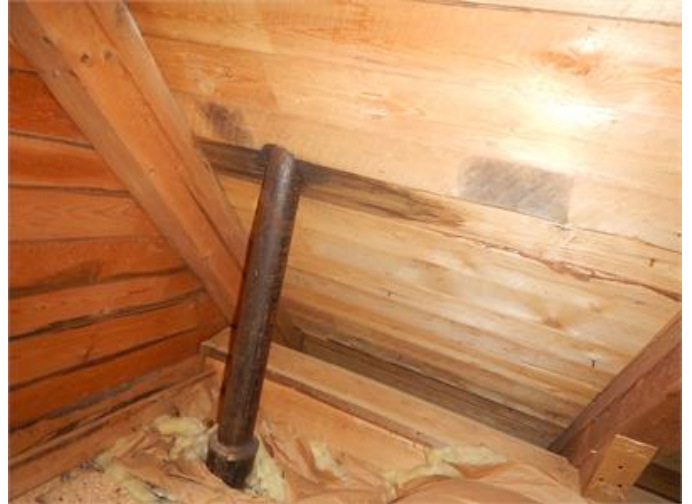
Fuktfläck på underlagstak vid avloppsventilationen.

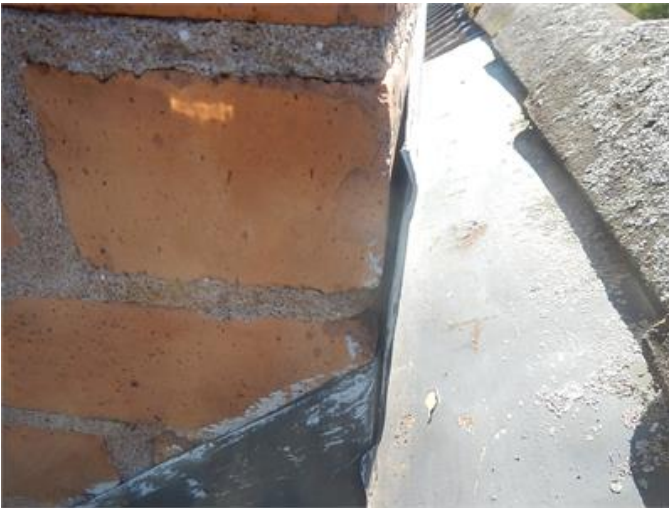
Otätthet vid skorstensbeslag mot murstock tak.

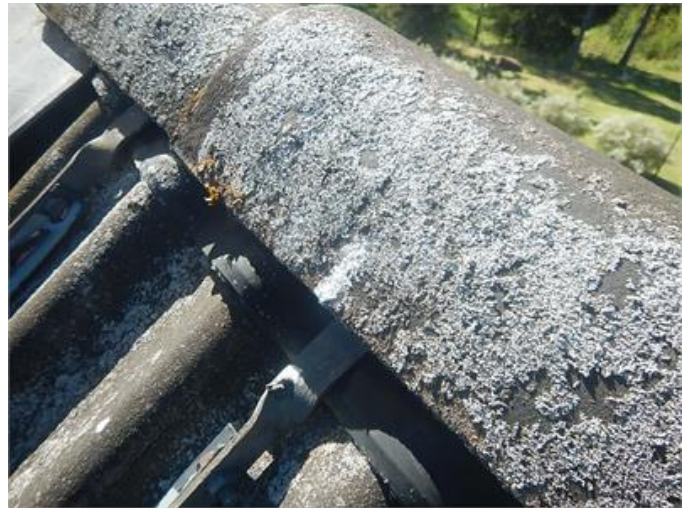
Påväxt med lav på tak.
