Anticimex Överlåtelsebesiktning av småhus - nivå 2

Fastighetsbeteckning: Råda Prästbol 1:18	
Fastighetsägare:	
Fastighetsadress: Råda Björkebacken 1	
Postnummer: 531 96	Ort: Lidköping

Besiktningdatum: 2024-03-21	Protokollnummer: 68173927
Temperatur: 5 °C	Väderlek: Mulet
Tekniker: John Nicklasson	
E-post: John.Nicklasson@anticimex.se	
Kontor: Lidköping	
Närvarande:

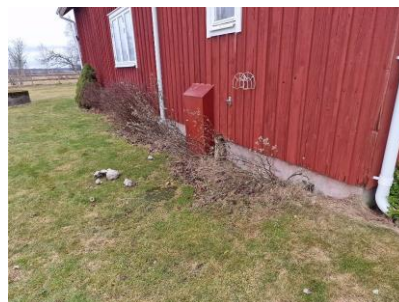
Växter finns i anslutning till grundmur.

När det finns rabatter och växter nära grundmuren finns risk att fukt stannar kvar i väggarna. Detta kan i sin tur orsaka invändiga fuktskador. Växternas rötter kan också skada grundmuren och sätta dräneringsledningen ur funktion.

Området närmast huset rekommenderas att vara fritt från växtlighet.

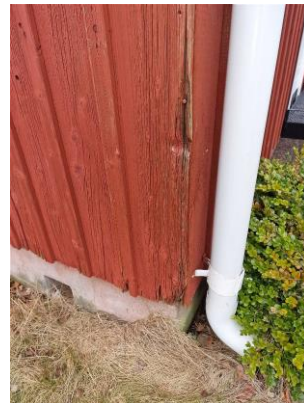
Fasadbeklädnaden har färgsläpp och torrsprickor.
Lokala rötskador noteras.

Fasadbeklädnad och träkonstruktioner där målningsbehov finns riskerar att få fukt- och rötskador på grund av sämre vattenavvisande förmåga.

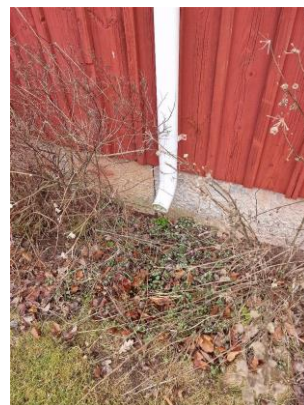
Stuprör avslutas nära husliv.

Stuprör som avslutas intill husliv (ovan mark) kan medföra en ökad fuktbelastning på grundmur/sockel med fuktrelaterade skador som följd.

Jag rekommenderar nästkommande ägare att leda bort regnvatten från huslivet till nya stenkistor.

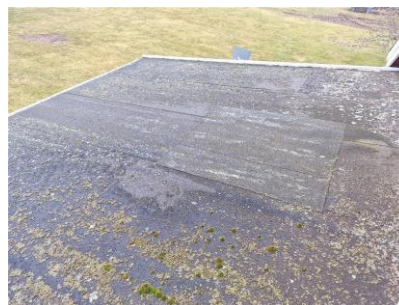
Takpappen är äldre.

Tätskiktet på ett platt/låglutande tak har enligt vår bedömning en begränsad livslängd. Eftersom takpappen är äldre har det ett minskat motstånd mot vattengenomträngning. Detta i sin tur kan leda till att takkonstruktionen drabbas av fuktskador.

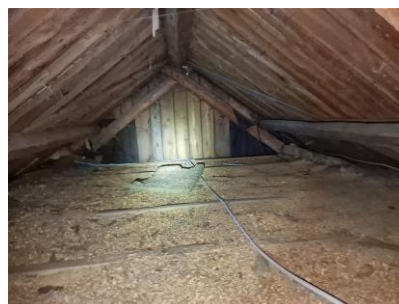
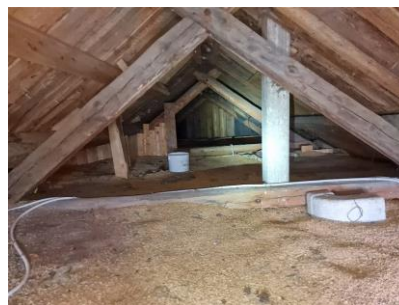
Vid kontroll av vinden uppmättes fuktvärden under kritisk fuktnivå för mikrobiell tillväxt och en normal lukt upplevdes. Fuktkvoten i underlagstak/takbjälkar uppmättes vid besiktningstillfället till 12 %. Risk för mikrobiell påväxt börjar vid 17%. Detta värde varierar dock under året beroende på årstid och utomhusklimat.

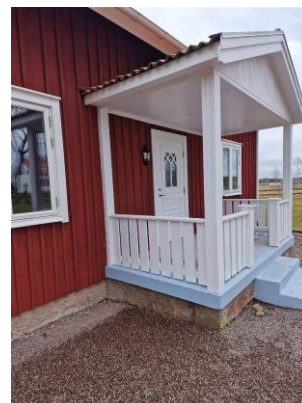
Hängrännor och stuprör saknas.

Lokalt noteras mindre rötskador på räcke.

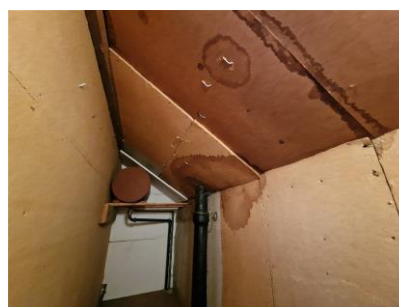
Sidovind med tidigare expansionskärl.

Missfärgningar/rinnmärken noteras på väggar och snedtak.

Fläckarna bedöms vara äldre ochvinga förhöjda fuktindikationer kunde uppmätas vid besiktningstillfället.

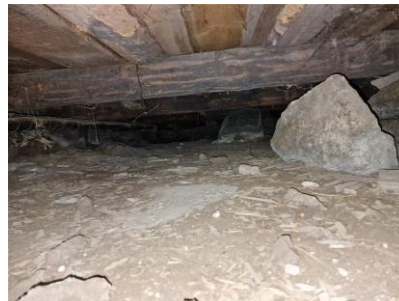
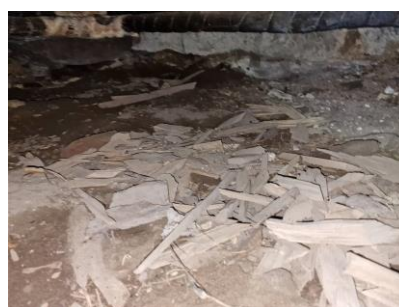
Organiskt material finns i utrymmet.

När man har organiskt material i en fuktig miljö finns en ökad risk för mikrobiell tillväxt (angrepp av mikroorganismer). Detta kan i sin tur leda till att mikrobiell lukt sprids till boendemiljön.

Krypgrund är en riskkonstruktion.

Uppmätt fuktkvotsvärde var 14-19%. Risk för mikrobiell påväxt börjar vid 17%.

Uteluftsventilerade krypgrunder med bjälklag av organiskt material har ofta fuktskador på grund av naturlig fuktpåverkan. Detta kan resultera i mikrobiella skador (angrepp av mikroorganismer) och, i värsta fall, rötskador. Mikrobiell lukt kan då spridas till boendemiljön.

Man kan med fördel även låta installera en kryppgrundsavfuktare med undertrycksventilation som täcker in både källare och kryppgrund. I samband med detta bör man även anlägga en brunn med dränkbar pump i källargolvet med nivåvakt. Kontakta gärna Anticimex för konsultation och offert.

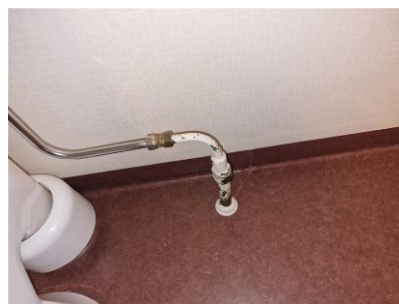
⚠ Rörgenomföring finns i golvet.

Rörgenomföringar i golvet medför en ökad risk för att vatten tränger ner i omkringliggande konstruktioner och orsakar fuktskador.

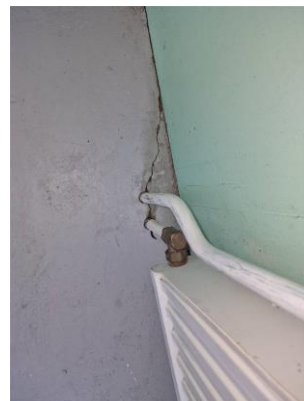
Betonggolvet är sprucket.

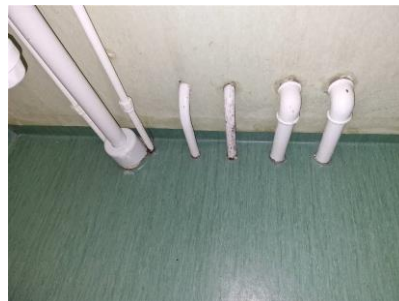
Rör genomföring finns i golv.

Rör genomföringar i golvet medför en ökad risk för att vatten tränger ner i omkringliggande konstruktioner och orsakar fuktskador.

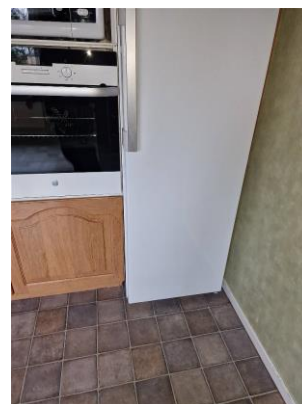
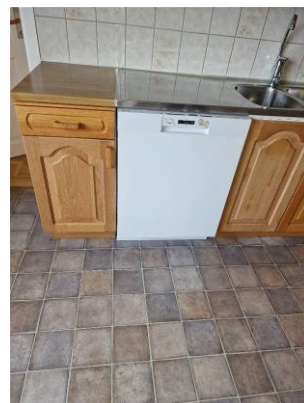
Fuktskydd saknas i diskbänksskåp och under vitvaror.

Utan fuktskydd är det svårt att upptäcka läckage från rörledningar. Vatten kan då tränga in i omkringliggande konstruktioner och orsaka fuktskador.

För att upptäcka eventuella läckage, installera godkända fuktskydd.

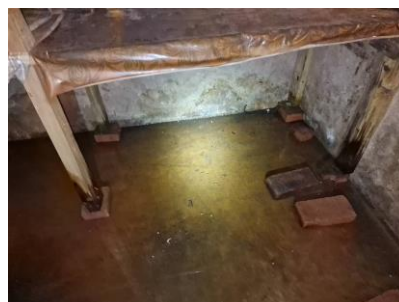
Vatten är ståendes på golv.

Jag rekommenderar en fördjupad undersökning för att bedöma orsak och lämplig åtgärd.
