# Besiktningsprotokoll

Anticimex Överlåtelsebesiktning av småhus - nivå 2

| Fastighetsbeteckning:<br>Smedtofta 4:43 | |

| Besiktningsdatum:<br>2026-04-29 | Protokollnummer:<br>69672333 |

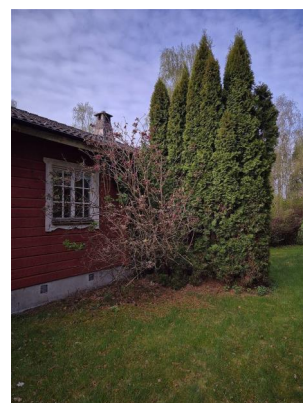
Växter finns i anslutning till byggnaden.

När det finns rabatter och växter nära byggnaden finns risk att fukt stannar kvar i väggarna. Detta kan i sin tur orsaka invändiga fuktskador. Växternas rötter kan också skada grundmuren och sätta dräneringsledningen ur funktion.

Gräsmattan slutar dikt an sockel.

Området närmast huset rekommenderas att vara fritt från växtlighet.

Markytan närmast husliv rekommenderas bestå av minerogena material såsom sten/grus.

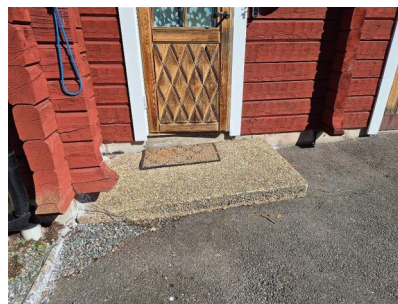
Utvändig gjuten trappavsats lutar kraftigt.

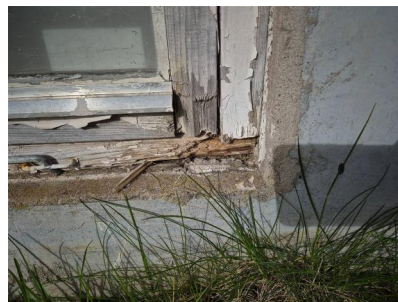
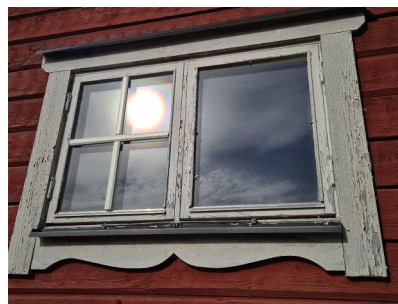
Rötskador finns i fönsterkarm på källarfönster som också saknar fönsterbleck helt.

Rötskadorna kan bero på olika saker, exempelvis bristfälligt underhåll, bakfall på fönsterbleck, målning, skruvar och beslag etc.

Fönster på östra gaveln ovan inredd källare uppvisar färgsläpp.

Kontakta fackman för byte av rötskadat källarfönster samt underhåll på övriga gavelfönster.

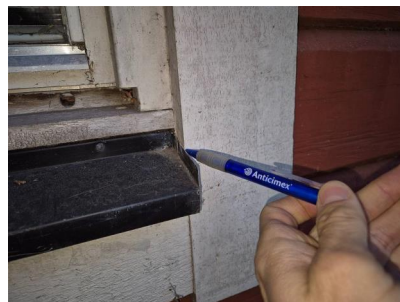
Fönsterbleck är otäta vid infästningar (ej infällda i smyggar/fönsterfoder).

Eftersom fönsterblecken är otäta finns risk att vatten rinner in i väggen vilket i sin tur kan leda till fuktskador i väggkonstruktionen.

Fönsterbleck kan tätas med avsedd mjukfog.

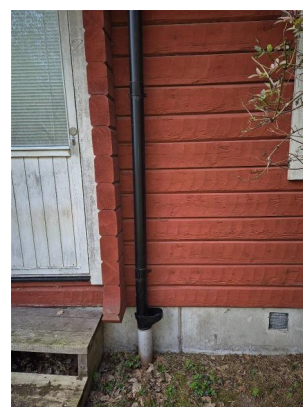
Fals på stuprör vänd mot fasad.

Falsen på stuprören kan med fördel vändas ut från fasaden för att lättare se om röret blivit skadat efter vinterns påfrestningar samt för att undvika skador på fasad vid ett eventuellt läckage.

Utvändiga lövsilar av skopmodell bytes med fördel till självrensande modell.

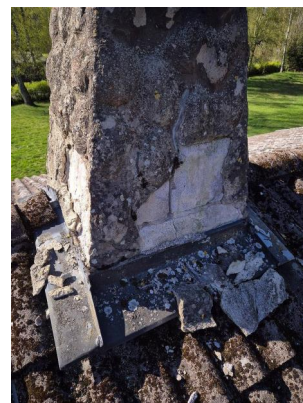
Skorstenen uppvisar större sprickor och putssläpp.

Kontakta fackman för åtgärd.

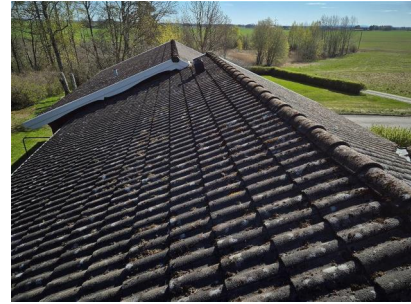
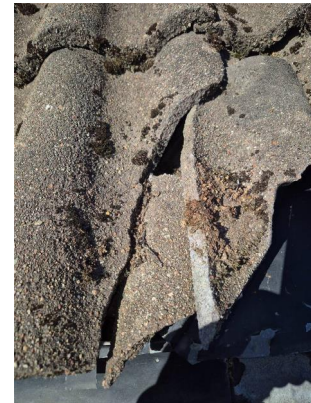
Yttertaket är äldre.

Nocktättningsband finns inte.

Ovanstående noteringar innebär ökad risk för fuktskador.

Jag rekommenderar nästkommande ägare att planera för åldersrelaterad och förebyggande takomläggning framöver.

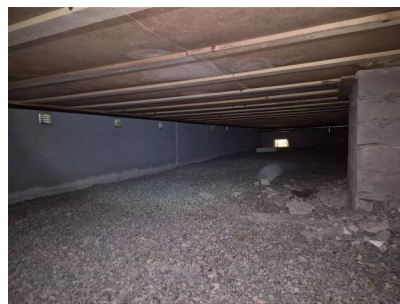
Uteluftsventilerade krypgrunder med bjälklag av organiskt material har ofta fuktskador på grund av naturlig fuktpåverkan. Detta kan resultera i mikrobiella skador (angrepp av mikroorganismer) och, i värsta fall, rötskador. Mikrobiell lukt kan då spridas till boendemiljön.

Uppmätt fuktkvotvärde var vid besiktningstillfället 13%. Risk för mikrobiell påväxt börjar vid 17%.

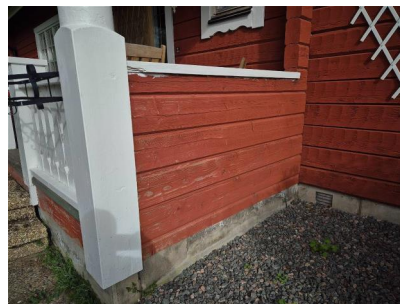
Liggande träpanel med underhållsbehov.

Fasadpanel och övriga trädetaljer är i behov av framtida målning/underhåll.

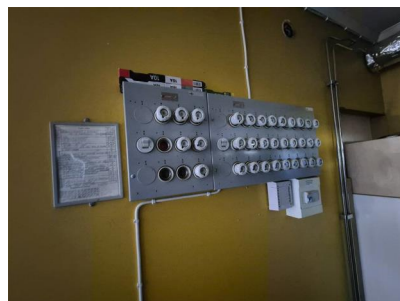
Säkringshuvar saknas i elcentralen.

Montera säkringshuvar i elcentralen.

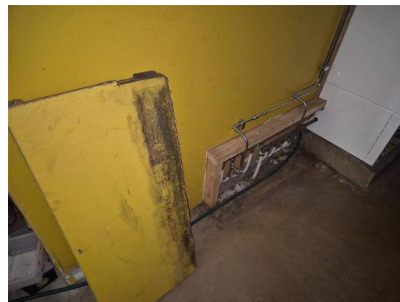
Rörslits saknar vattentät botten.

En rörslits ska ha en vattentät botten och vara försedd med skvallerrör. När det saknas ökar risken för att ett läckage inte upptäcks i tid. Det kan leda till fuktskador i omkringliggande konstruktioner.

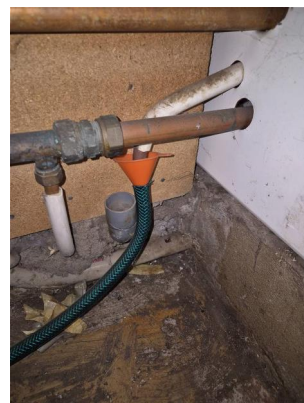
Fuktskadad kåpa efter läckande spillvattenrör. Hyresgäster har löst problemet med en ansluten vattenslang från spillvatten till golvvbrunn i garage.

Inga förhöjda fuktindikationer kunde uppmätas vid besiktningstillfället.

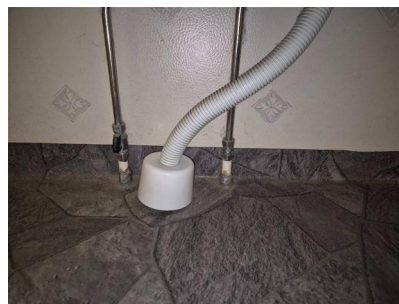
Rör genomföring finns i golv.

Rör genomföringar i golvet medför en ökad risk för att vatten tränger ner i omkringliggande konstruktioner och orsakar fuktskador.

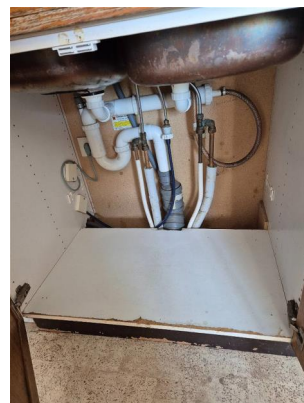
Fuktskydd saknas i diskbänksskåp och under kyl/frys.

Utan fuktskydd är det svårt att upptäcka läckage från rörledningar. Vatten kan då tränga in i omkringliggande konstruktioner och orsaka fuktskador.

För att upptäcka eventuella läckage, installera godkända fuktskydd.

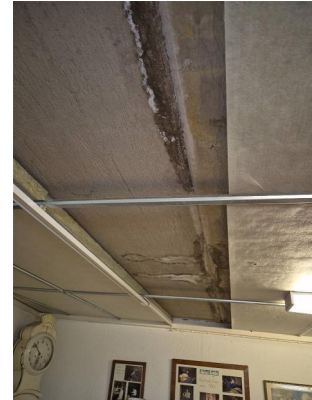
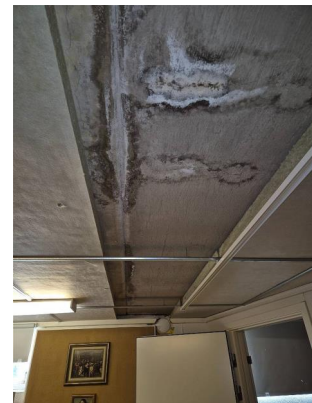
En rad ljudisolering är nedplockat och man ser spår efter läckagemärken.

Enligt säljares muntliga upplysningar är skadan kontrollerad och kräver ingen åtgärd.

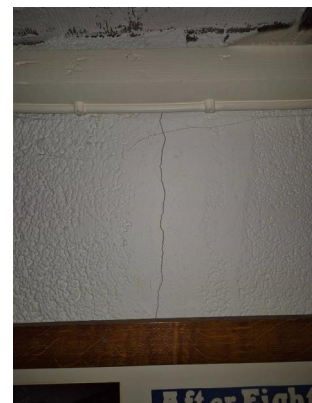
Spricka/or finns i vägg.

Dessa bedöms inte ha lett till bakomliggande skador.

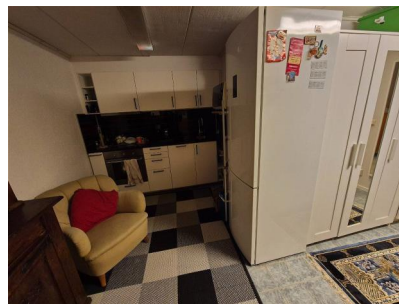
Fuktskydd saknas i diskbänksskåp och under kyl/frys.

Utan fuktskydd är det svårt att upptäcka läckage från rörledningar. Vatten kan då tränga in i omkringliggande konstruktioner och orsaka fuktskador.

För att upptäcka eventuella läckage, installera godkända fuktskydd.

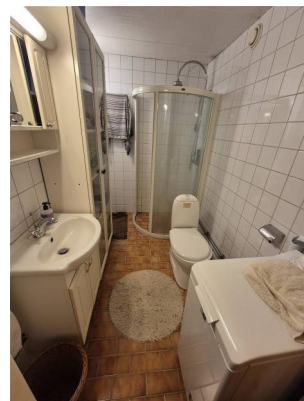
Ovanstående noteringar innebär ökad risk för fuktskador.

Man bör planera för en åldersrelaterad renovering av utrymmet framöver.
