# Besiktningssprotokoll

Anticimex Överlåtelsebesiktning av småhus - nivå 1

Fastighetsbeteckning: Rimbo-Bergby 1:21	
Fastighetsägare: Patrik & Joakim Bohman samt Gerd Lindgren	
Fastighetsadress: Bergby Gårdsväg 5	
Postnummer: 762 91	Ort: Rimbo

Besiktningdatum: 2024-05-07	Protokollnummer: 68242163
Temperatur: 6 °C	Väderlek: Klart
Tekniker: Mattias Naeslund	
E-post: mattias.naeslund@Anticimex.se	
Kontor: Uppsala	
Närvarande: Tekniker

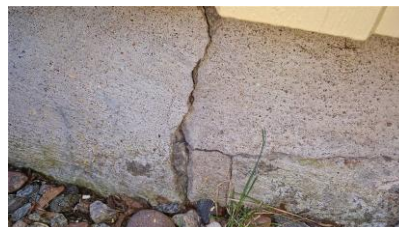
-Sprickor finns i sockel.

Detta kan leda till fukt- och frysskador i konstruktionen.

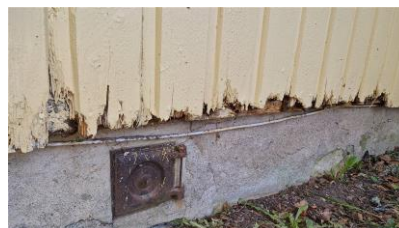
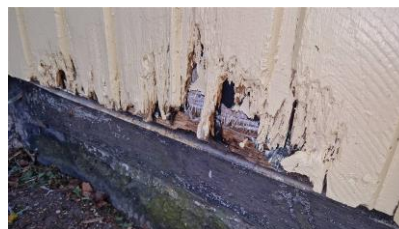
-Enstaka panelbrädor och syll har rötskador.  
-Fasadpanelen är i behov av målning/underhåll.

Fasadbeklädnad och träkonstruktioner där målningsbehov finns riskerar att få fukt- och rötskador på grund av sämre vattenavvisande förmåga. För att öka livslängden på fasadbeklädnaden rekommenderas målning och underhåll. I samband med ommålning rekommenderas att de rötskadade panelbrädorna och delar av syllan byts ut.

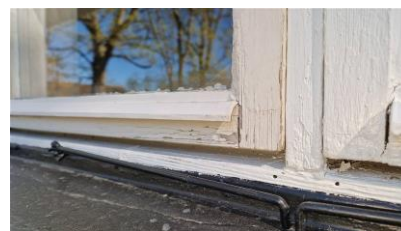
-Enstaka fönster är i behov av målning/underhåll.

Fönsterbågar och fönsterkarmar där målningsbehov finns riskerar att få fukt- och rötskador på grund av sämre vattenavvisande förmåga.

För att öka livslängden på fönster rekommenderas målning och underhåll.

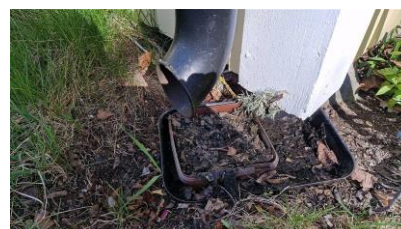
-Stuprör avslutas nära husliv.

Stuprör som avslutas intill husliv (ovan mark) kan medföra en ökad fuktbelastning på grundmur/sockel med fuktrelaterade skador som följd.

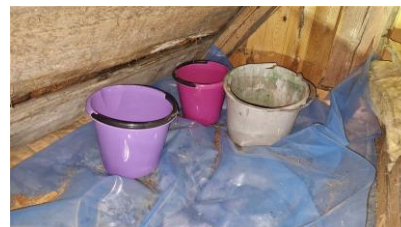
-Från luckan är det synligt att hinkar finns utplacerade på flera platser på vinden och några av dom innehåller vatten.

Det rekommenderas att man kontaktar en fackman/takläggare för att kontrollera omfattningen av läckagen och yttertaket skick.

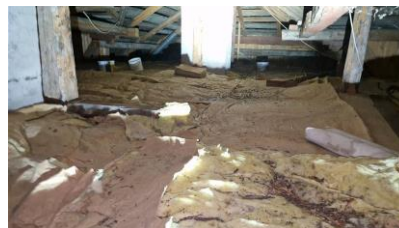
-Vinden är endast besiktigad från luckan då landgång saknades.

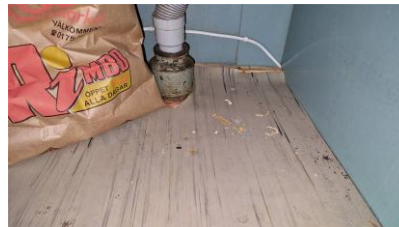
- Fuktskydd saknas i diskbänksskåp.
- Fuktskydd saknas under kyl och frys.
- Avstängning för vatten till diskmaskinen är placerad i diskbänksskåpet.

Utan fuktskydd är det svårt att upptäcka läckage från rörledningar. Vatten kan då tränga in i omkringliggande konstruktioner och orsaka fuktskador.

För att upptäcka eventuella läckage, installera ett fuktskydd.

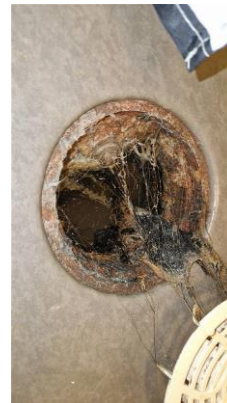
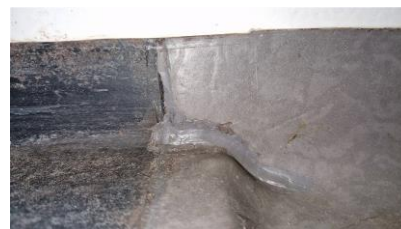
- Våtutrymmet har äldre yt-/tätskikt.
- Gjutjärnsbrunn med anslutet tätskikt förekommer i utrymmet.
- Glipor noteras i svetskarv på uppvik på plastmatta och i hörnet i duschplatsen.

Eftersom funktionen, som innebär att ytskiktet/tätskiktet ska vara vattentätt, kan vara nedsatt finns en ökad risk att vatten tränger igenom ytskiktet/tätskiktet med vattenskador i omkringliggande konstruktioner som följd.

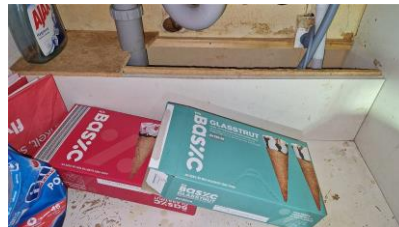
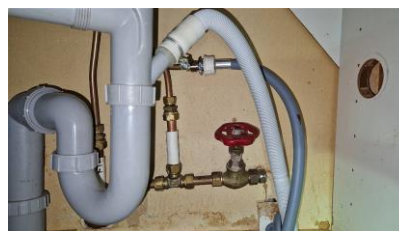
- Fuktskydd saknas i diskbänksskåp.
- Fuktskydd saknas under kyl och frys.
- Avloppsslang från diskmaskin är ej förankrad i diskbänksskåpet.

Utan fuktskydd är det svårt att upptäcka läckage från rörledningar. Vatten kan då tränga in i omkringliggande konstruktioner och orsaka fuktskador.

För att upptäcka eventuella läckage, installera ett fuktskydd.

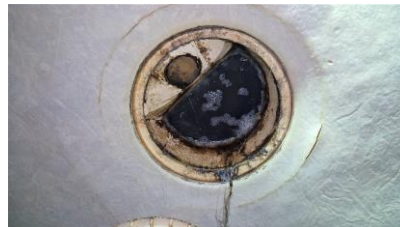
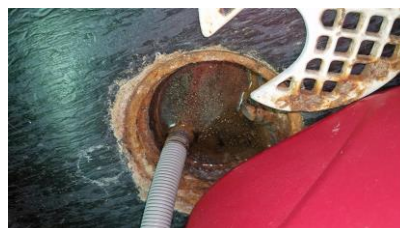
- Våtutrymmet har äldre yt-/tätskikt.
- Skador och höga fuktvärden noteras i plastmatta tunt golvbrunnen i duschplatsen.
- Glipor noteras i svetskarver på vägg i duschplats.
- Gjutjärnsbrunn med anslutet tätskikt noteras i utrymmet.
- Elinstallation är tejpad med silvertejp.

Utrymmet är äldre och har passerat tiden för sin tekniska livslängd.

Renovering av utrymmet rekommenderas. Kontakta en behörig våtrumsentreprenör för en renovering. I samband med renoveringen bör omkringliggande konstruktioner kontrolleras för att upptäcka eventuella följskador.

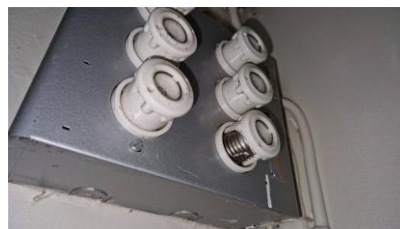
-Säkringshuvar är trasiga i elcentralen.

Byt ut trasiga säkringshuvar i elcentralen.

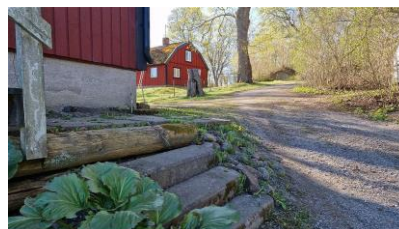
-Marken lutar mot huset.

Detta innebär en ökad fuktbelastning mot grunden vilket i sin tur kan orsaka fuktskador i huset.

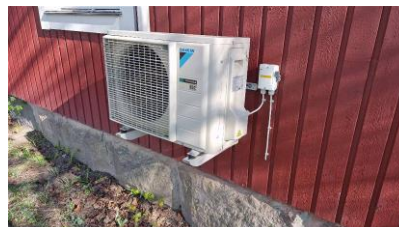
-Kondensvatten från luftvärmepumpens utedel leds inte bort från husgrunden.

Detta medför ökad risk för att vatten tränger in i anslutande konstruktioner, vilket i sin tur kan leda till fuktrelaterade skador. Observera att besiktning av byggnadens värmesystem eller värmepumpen inte har ingått i uppdraget.

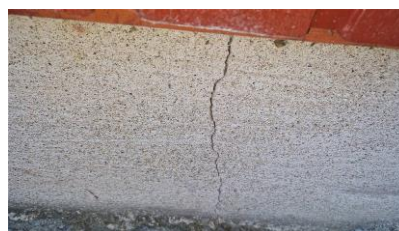
-Sprickor finns i sockel.

Detta kan leda till fukt- och frysskador i konstruktionen.

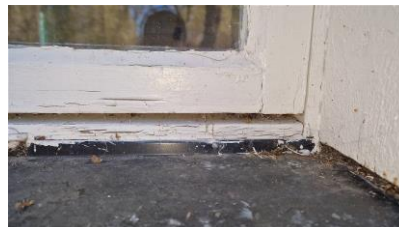
-Fönster är i behov av målning/underhåll.

Fönsterbågar och fönsterkarmar där målningsbehov finns riskerar att få fukt- och rötskador på grund av sämre vattenavvisande förmåga.

För att öka livslängden på fönster rekommenderas målning och underhåll.

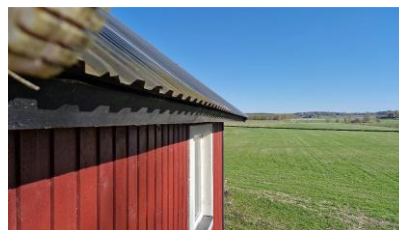
-Hängränna saknas delvis på huset.

När hängrännor saknas utsätts fasad och grund för ökad fuktbelastning, vilket i sin tur kan leda till fuktskador i bakomliggande konstruktioner.

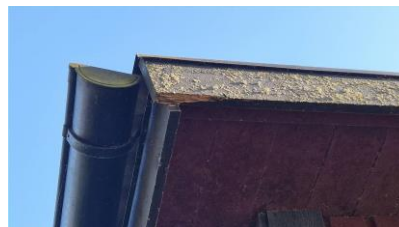
-Underhållsbehov noteras på vindskivor.

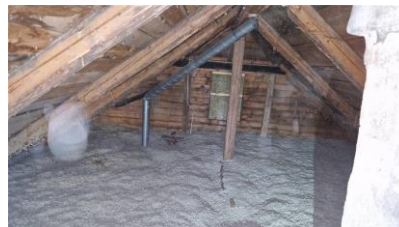
- Vinden är tilläggsisolerad.
- Ventilation från badrum avslutas på vinden.
- Äldre spår av läckageskador noteras på vinden.  
(Dessa gav inga förhöjda fuktvärden vid besiktningstillfället).

Eftersom vindsbjälklaget tilläggsisolerats så kommer klimatet på vindsutrymmet att ändras, främst vintertid. Detta i sin tur kan leda till uppfuktning av underlagstakets insida vilket kan resultera i mikrobiella skador (angrepp av mikroorganismer).

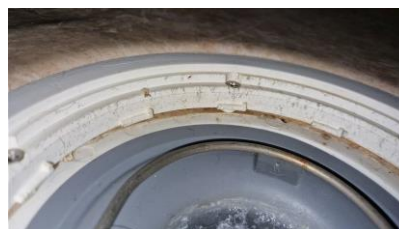
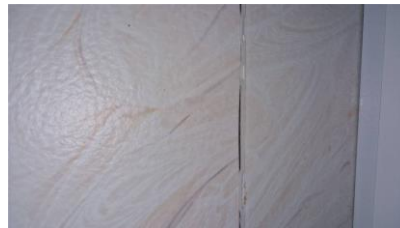
- Våtutrymmet har äldre yt-/tätskikt.
- Tätskiktet är felmonterat i golvbrunnen och sticker ut under klämringen.
- Glipor noteras i svetsskarvar på vägg och golv.

Eftersom funktionen, som innebär att ytskiktet/tätskiktet ska vara vattentätt, kan vara nedsatt finns en ökad risk att vatten tränger igenom ytskiktet/tätskiktet med vattenskador i omkringliggande konstruktioner som följd.

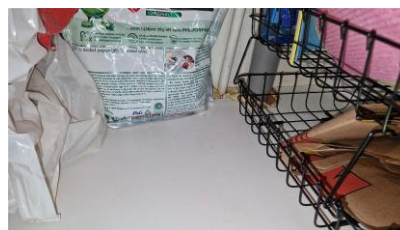
- Fuktskydd saknas i diskbänkskåp.
- Fuktskydd saknas under kyl och frys.

Utan fuktskydd är det svårt att upptäcka läckage från rörledningar. Vatten kan då tränga in i omkringliggande konstruktioner och orsaka fuktskador.

För att upptäcka eventuella läckage, installera ett fuktskydd.

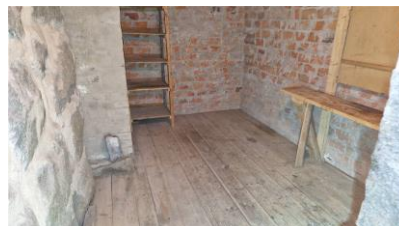
-Trägolv i kontakt med betonggolv och källarvägg.

Trägolv (organiskt material) kan via kapillärkraft bli fuktiga vilket kan leda till fuktskador. Vid misstanke om detta bör dessa delar bytas ut.
