Besiktningssprotokoll

Anticimex Överlåtelsebesiktning av småhus - nivå 2

| Fastighetsadress: Grimmerud Gård | |

| Besiktningdatum: 2026-05-04 | Protokollnummer: 69670029 |

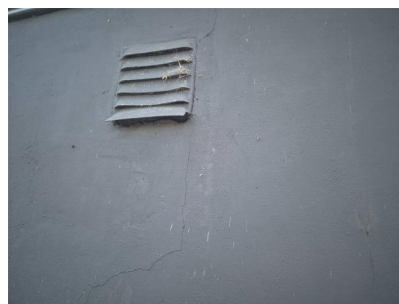
- Sprickor finns i sockel.

Dessa bedöms inte ha lett till bakomliggande skador.

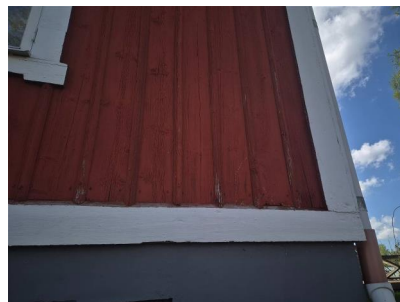
- Enstaka panelbrädor har mindre rötskador.
- Fasadpanelen är i behov av målning/underhåll.

Fasadbeklädnad och träkonstruktioner där målningsbehov finns riskerar att få fukt- och rötskador på grund av sämre vattenavvisande förmåga. För att öka livslängden på fasadbeklädnaden rekommenderas målning och underhåll. I samband med ommålning rekommenderas att de rötskadade panelbrädorna byts ut.

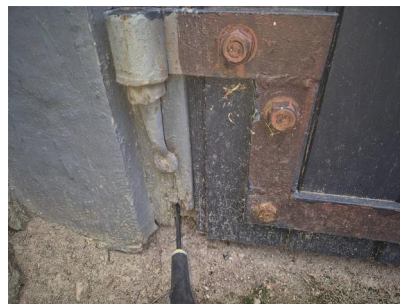
- Rötskador noteras i dörrkarm till garagedörrarna.

Kontakta fackman för åtgärd.

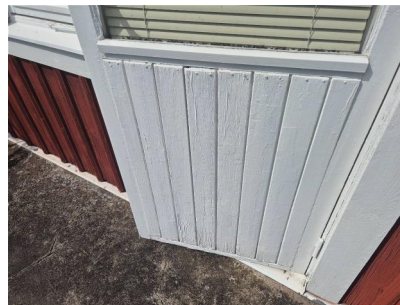
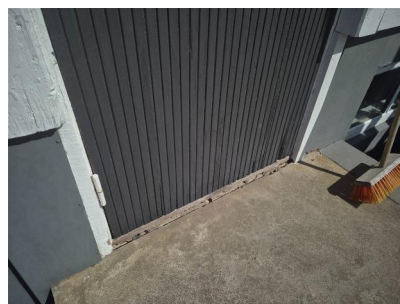
- Dörrar är i behov av målning/underhåll.
- Tröskelbleck saknas under dörr.

Dörrar där målningsbehov finns riskerar att få fukt- och rötskador på grund av sämre vattenavvisande förmåga.

För att öka livslängden på dörr rekommenderas målning och underhåll samt montering av tröskelbleck.

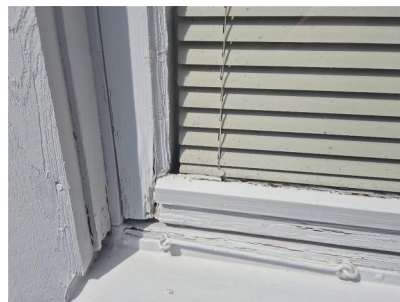
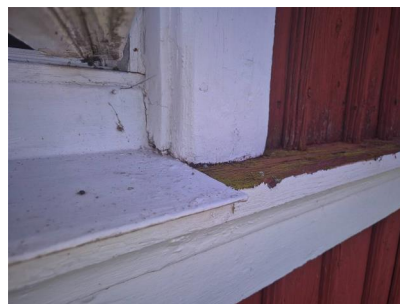
- Fönster är i behov av målning/underhåll.
- Vissa fönsterbleck är ej uppvikta mot fönsterfoderna.

Fönsterbågar och fönsterkarmar där målningsbehov finns riskerar att få fukt- och rötskador på grund av sämre vattenavvisande förmåga.

För att öka livslängden på fönster rekommenderas målning och underhåll.

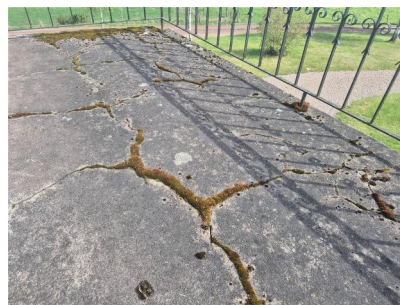
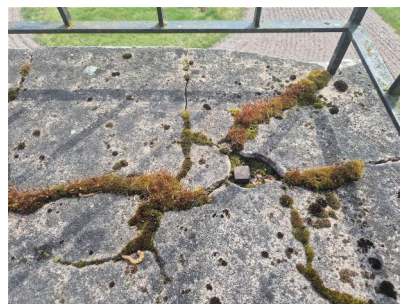
- Sprickor noteras i balkonggolvet.

Kontakta fackman för åtgärd.

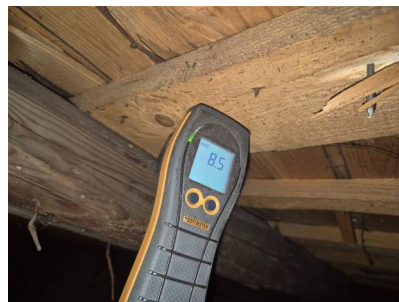
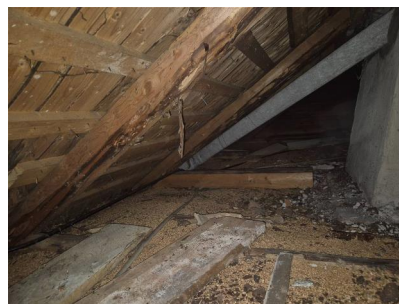
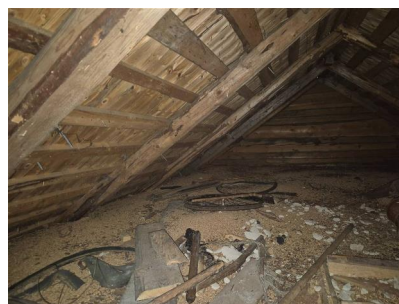
Vid kontroll av vinden uppmättes fuktvärden under kritisk fuktnivå för mikrobiell tillväxt och en normal lukt upplevdes.

Fuktkvoten i underlagstak/takbjälkar uppmättes till 9 %. Gränsvärdet är 17 %.

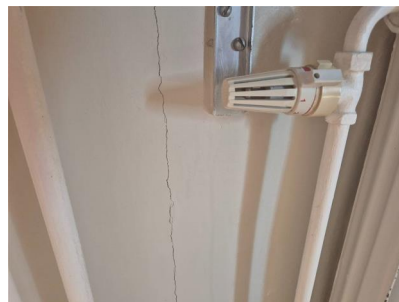
- Sprickor noteras i skivskarvar.

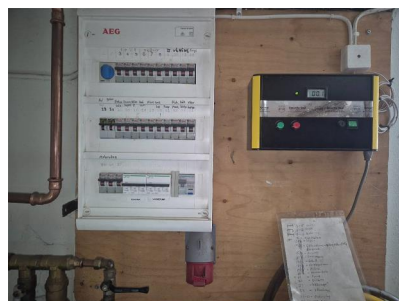
- Jordfelsbrytare finns delvis på elanläggning.

Det finns inget krav att hus byggda före år 2000 ska ha jordfelsbrytare. Jordfelsbrytaren minskar dock risken för personskador och brand orsakade av elanläggningen.

Kontakta en elektriker för kontroll och åtgärd.

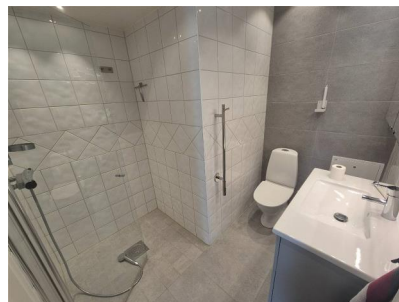
- Hålrums ljud noteras i klinkerplattor.

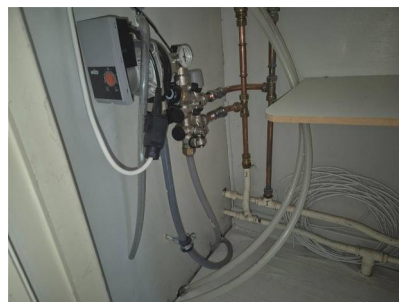
- Rörslits till golvvärmen saknar vattentät botten samt läckageindikator.

I dagens branschregler ska rörfördelningar vara i ett fördelarskåp med vattentät botten och läckageindikator. När det saknas ökar risken för att läckage inte upptäcks i tid.

Rekommenderar att ett vattenlarm installeras för att enklare kunna upptäcka om läckage skulle ske.

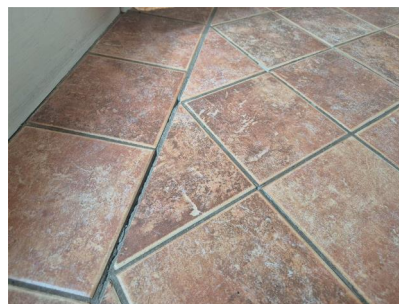
- Fogsläpp noteras mellan klinkerplattor.

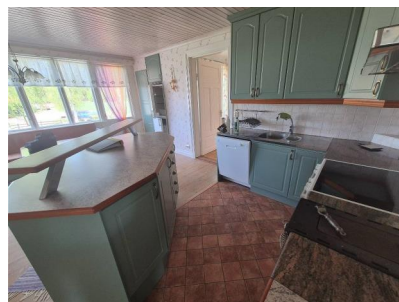
- Fuktskydd saknas under kyl/frys och diskmaskin.
- Otäta genomföringar noteras i diskbänksskåpet fuktskydd.

Utan fuktskydd/otäta fuktskydd är det svårt att upptäcka läckage från rörledningar. Vatten kan då tränga in i omkringliggande konstruktioner och orsaka fuktskador.

För att upptäcka eventuella läckage, installera ett fuktskydd samt täta diskbänksskåpets fuktskydd.

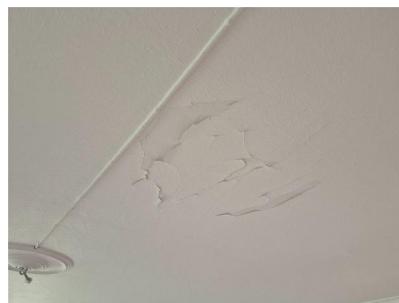
- Sprickor noteras i taket.

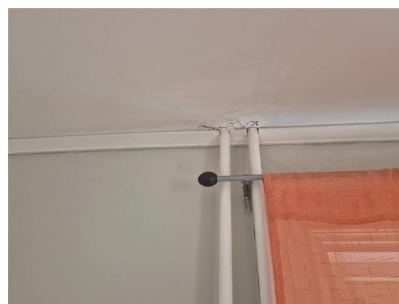
- Sprickor noteras i taket runt elementrören.

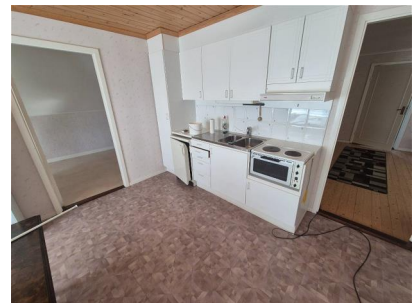
- Fuktskydd saknas under kyl.

Rekommenderar att montera ett fuktskydd.

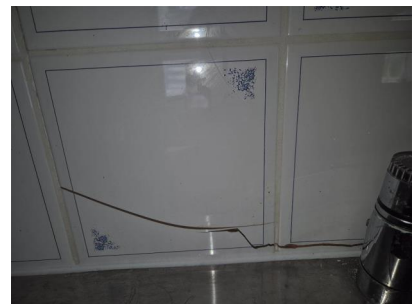
- Sprickor noteras i kakelplattor.

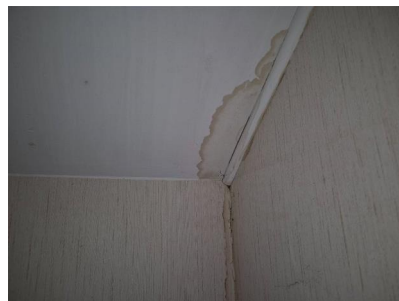
- Missfärgning noteras i tak/vägg.
Normala fuktvärden uppmättes vid besiktningstillfället.

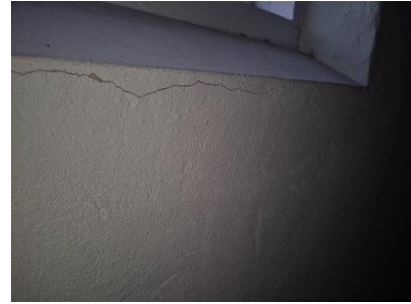
- Sprickor noteras i golv/vägg.

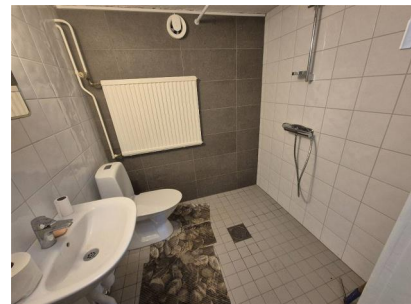
- Golvfall utanför duschzon är mestadels plant.

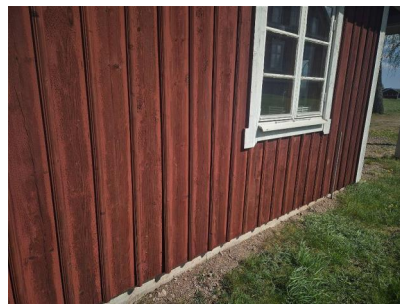
- Fasadpanelen är i behov av målning/underhåll.

Fasadbeklädnad och träkonstruktioner där målningsbehov finns riskerar att få fukt- och rötskador på grund av sämre vattenavvisande förmåga. För att öka livslängden på fasadbeklädnaden rekommenderas målning och underhåll.

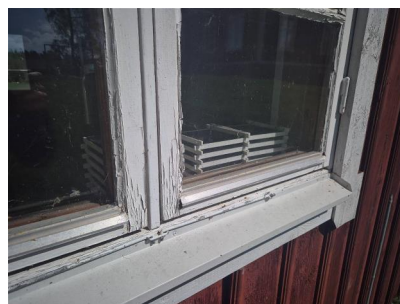
- Fönster är i behov av målning/underhåll.

Fönsterbågar och fönsterkarmar där målningsbehov finns riskerar att få fukt- och rötskador på grund av sämre vattenavvisande förmåga.

För att öka livslängden på fönster rekommenderas målning och underhåll.

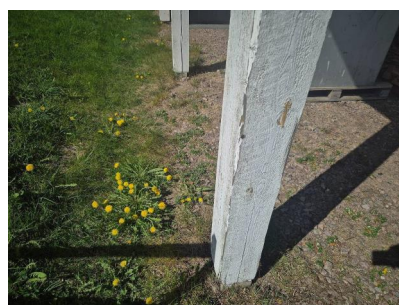
- Färgsläpp noteras på stöttepelare.

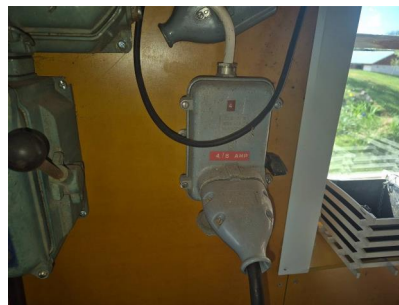
- 3-fasuttag i metall finns.

Denna typ av uttag tillverkas inte längre då de anses medföra en stor risk för personskada.

Kontakta en elektriker för åtgärd.
