# ÖVERLÅTELSEBESIKTNING

Jonsbråna 1:2  
Vita Sannar Vaboön 73, 464 93 Mellerud

<b>Beställare</b>	Namn: DB Margareta Carlsson
<b>Protokollnummer</b>	FBÖ-12672
<b>Besiktningsman</b>	Namn: Richard Gustavsson Djerf Telefon: Epost: kundservice@fuktochbyggkonsult.se
<b>Besiktningsdag</b>	2026-05-05, 09:00
<b>Närvarande</b>	Martin Melin, mäklare (närvarande inledningsvis) Richard Gustavsson Djerf, Fukt och Byggkonsult AB

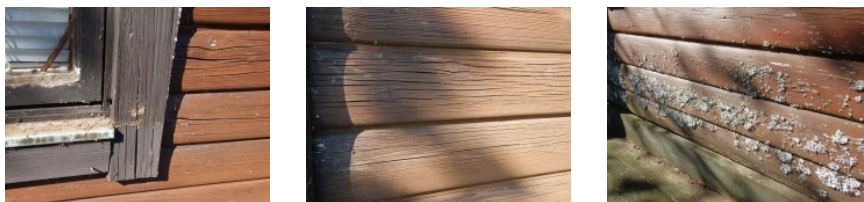
Fasaden har en del torrspäckor och påväxt av lav samt alger. Underhålls- och renoveringsbehovet är stort. En del brädor kommer att behöva bytas ut. Även fönsterfoder och dörrfoder behöver bytas ut då torrspäckor och rötskador förekommer.

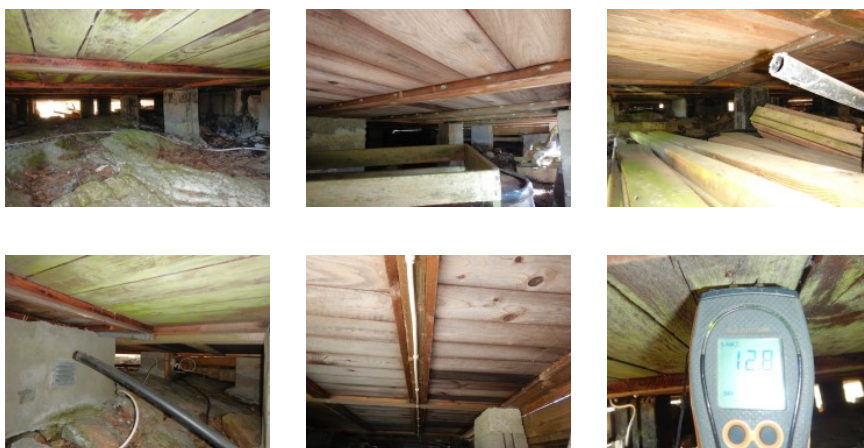
Bjälklaget och brädorna i blindbotten har varit fuktbelastade över lång tid, vilket har orsakat missfärgningar. Markytan är fuktig på sina ställen.

Vid fuktkvotmätning i bjälklaget uppmättes fuktkvoten till 12-14 % vilket är under kritisk fuktnivå för tillväxt av mikroorganismer.

En vanlig metod för att minimera fuktbelastningen i en plintgrund är att lägga ut en ångtät och åldersbeständig plastfolie på markytan för att förhindra markfuktens påverkan på grunden.
