ÖB-26235

## Utlåtande över ÖVERLÅTELSEBESIKTNING

Skellefteå Falmark 1:11  
Falmarksheden 251  
931 94 Skellefteå

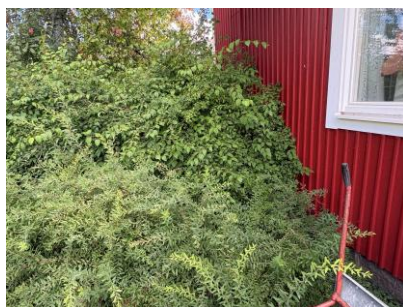
Växtlighet mot huset på västra sidan (bild 1)

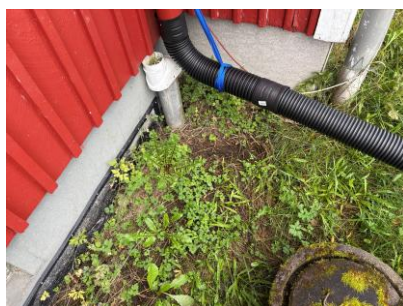
Större sänka i mark i hörn mellan originalbyggnaden och tillbyggnaden (bild 2)

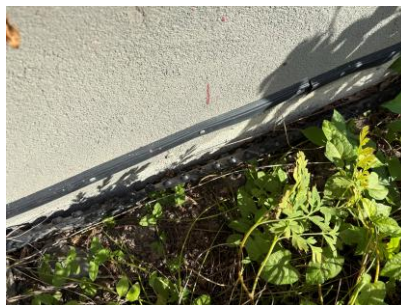
Platonmattan har släppt i dess anslutning mot täcklisten runt om tillbyggnaden (bild 1)

Se **Källarvåning: Allmänt** och **Fortsatt teknisk utredning**

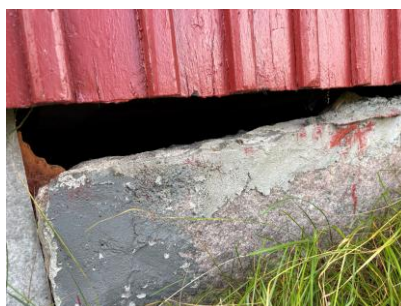
Platonmattan avslutas kort innanför anslutning mot originaldelens stenfot (bild 2)

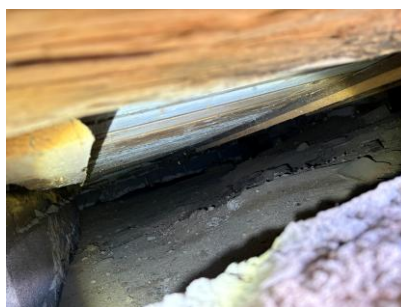
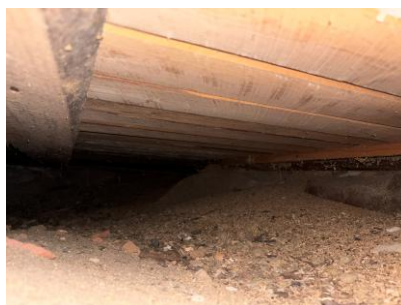
Via ventilerna noterades dock att utrymmet mellan marken och trossbotten är för litet för att möjliggöra en besiktning underifrån, även om en inspektionslucka tas upp (bild 1 & 2)

En uteluftsventilerad torpargrund är en konstruktion där det erfarenhetsmässigt är vanligt att fukt- och mögelskador uppstår. Då grunden ventileras med utomhusluft uppstår ofta hög relativ fuktighet i grunden sommartid, eftersom grunden är svalare än utomhusluften. Detta fenomen, i kombination med markfuktspåverkan, innebär risk för fukt- och mögelskador samt uppkomst av avvikande lukt.

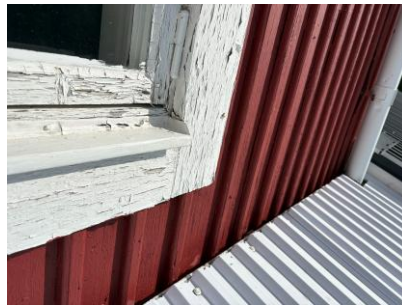
Färgsläpp på kopplade fönster och fönster till sovrum 2 på övervåningen samt på köksfönster på entréplan (bild 1)

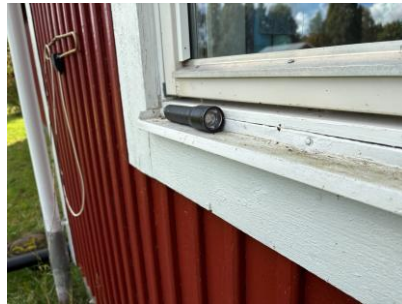
Bristfällig lutning på fönsterbleck mot kök på entréplan och sovrum 2 på övervåningen (bild 2)

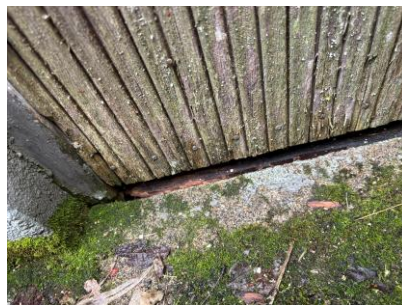
Rötskador i nederkant av dörrblad och karm till källardörr (bild 3)

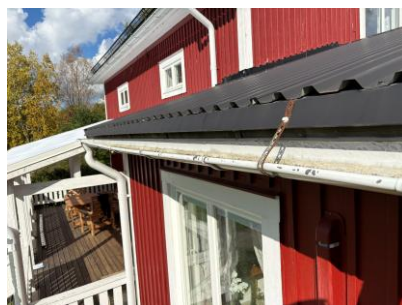
Svackor noterades i hängrännor, både på tillbyggnaden och originalbyggnaden (bild)

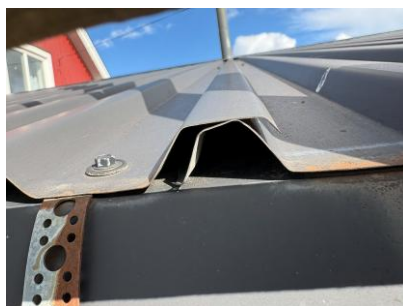
Överlappskruvar finns inte på plåtskarvar (bild 1)

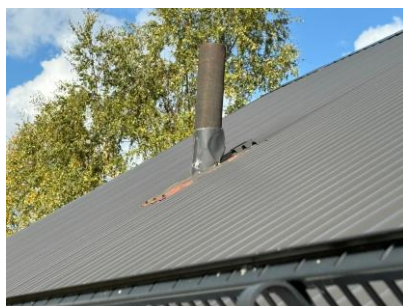
Äldre stös runt avluftningsröret på originaldelen där plåtbucklor/deformationer noterades (bild 2)

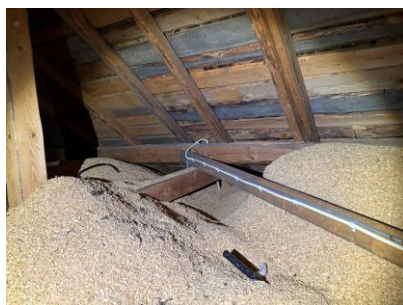
Ojämnt fördelad spånisolering mot bjälklaget (bild 1)

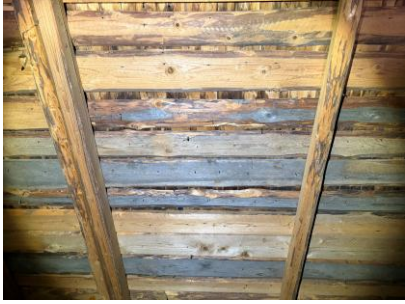
Fuktpår/missfärgningar på underlagsbrädor och sticktak (bild 2)

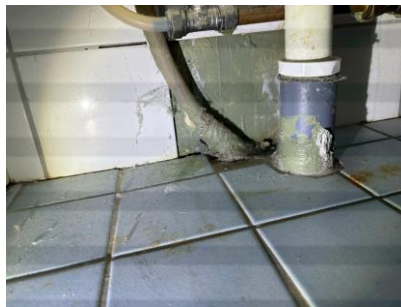
Rör genomföring finns i golv under handfat som inte är vinkelrätt monterad (bild 2)

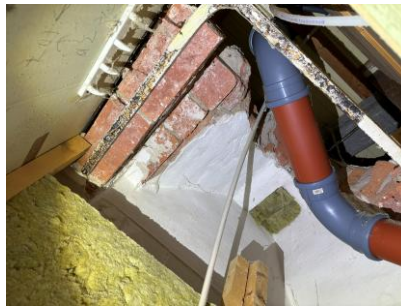
Öppet i schakt till f.d skorsten (bild 3)

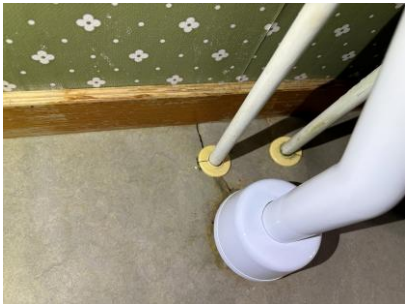
| Toalett: | <p>Golvmattan är otät runt genomföringar och saknar uppvik mot väggar och tröskel (bild)</p> <p>Golvmattan är bucklig/lös mot underlaget på flera ställen</p> <p>Fuktindikering i utrymmet har utförts utan förhöjda indikationer</p> |

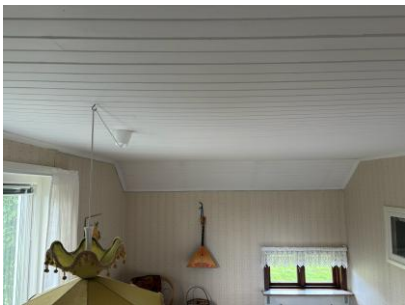
| Sovrum 1: | <p>Nedhängning på innertakspanel (bild)</p> |
