## AAROGÅRDEN I HEDENÄSET, KOIVUKYLÄ 8:10, ÖVERTORNEÅ KOMMUN

2012.004  
Gunhild Stensmyr  
Aarogården, Hedenäset  
2012 11 13

AAROGÅRDEN I HEDENÄSET, Övertorneå kommun  
Åtgärdsprogram för restaurering  
Innehåll  
2012 11 13

## Åtgärdsprogram för restaurering

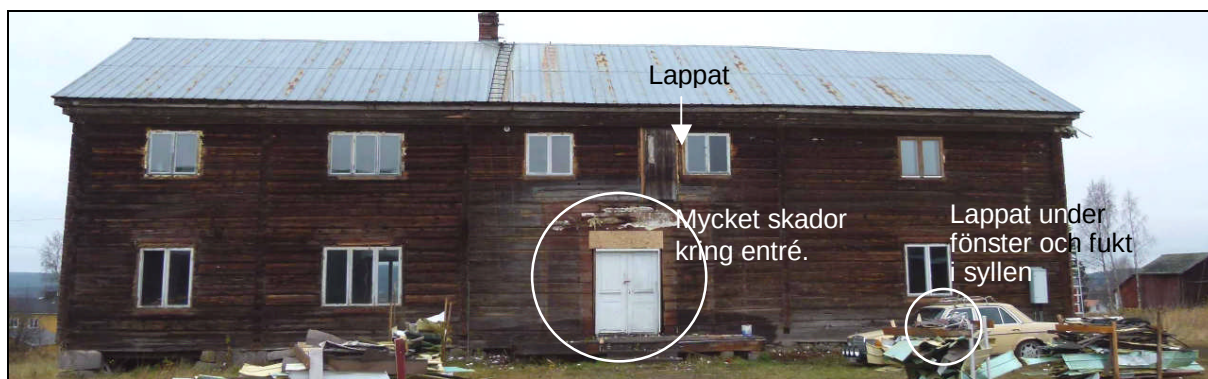
MG\_E\_074. Fasad mot sydväst. Se även **MG\_E\_075, 080 och 087** i bildbilagan.

Vita markeringar visar på ställen med skador i fasaden i form av lappat timmer och olika typer av fuktskador.

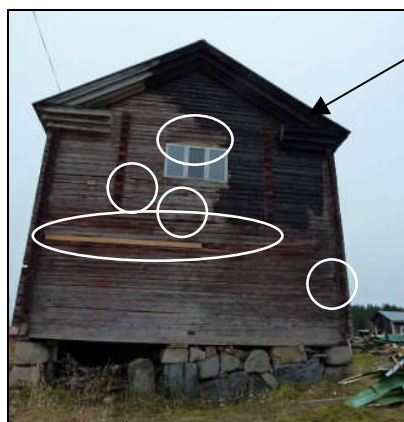
MG\_E\_072. Gavel mot nordväst. Se även **MG\_E\_071** i bildbilagan.

Brandskada.

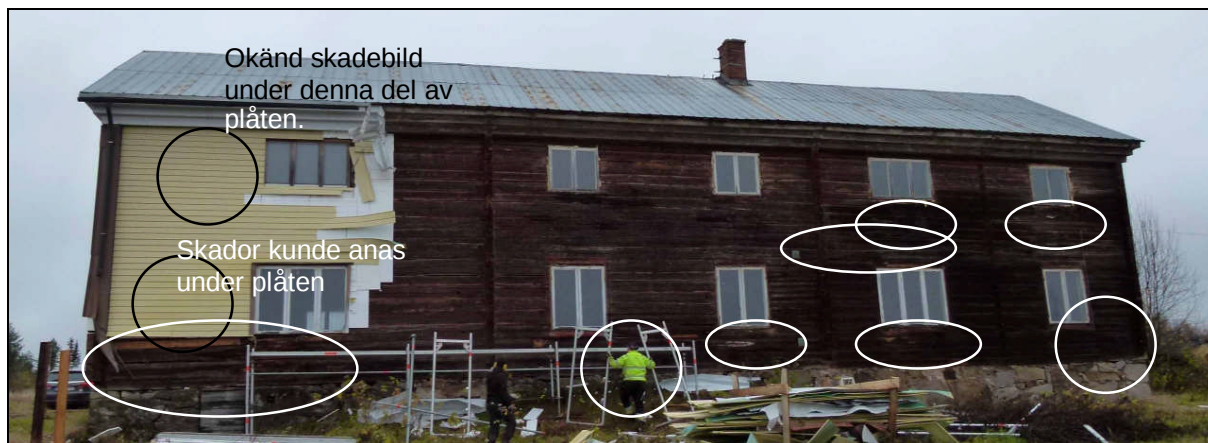
MG\_E\_058. Fasad mot nordöst. Se även **MG\_E\_059, 062 och 066** i bildbilagan.

Vita markeringar visar på ställen med skador i fasaden i form av äldre lagningar och olika typer av fuktskador.

Timret är delvis bortbilat. En trolig orsak kan vara för att ge plats åt frigolitisoleringen. En annan orsak kan vara fuktskador.

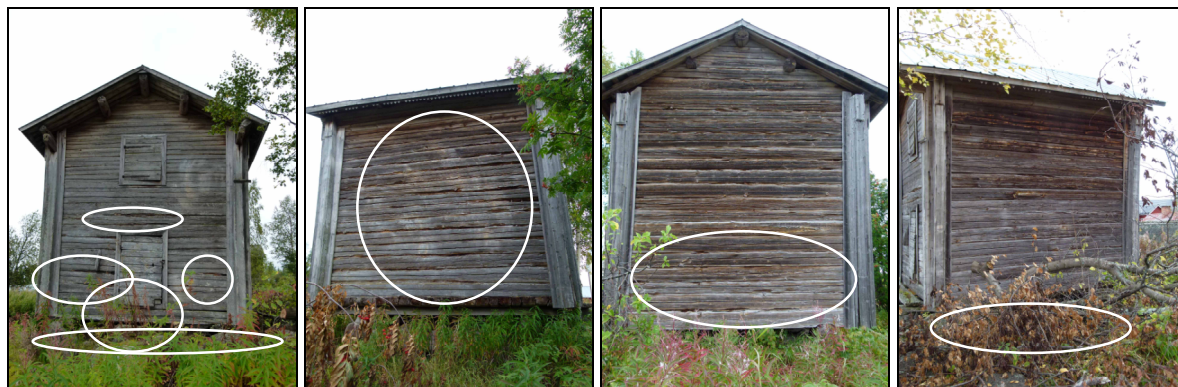
Vita markeringar visar på ställen med relativt skadat timmer. Den nordöstra väggen visar på skador även på insidan.

| <b>Sockel</b> | | |
| - | - | - |
| Innervägg är timrets insida. I det norra hörnet är en list spikad i hörnets nedre del. <b>AA_I_002.</b> | Även på insidan förekommer endel fuktskador samt att det finns skadat timmer på väggen mot nordost. Insekter? Eller nötskador av något som förvarats? <b>AA_I_004.</b> Hela väggarna har inte kunnat bedömas då det var saker i aittan vid tillfället. | <b>3A o 3B.</b> |

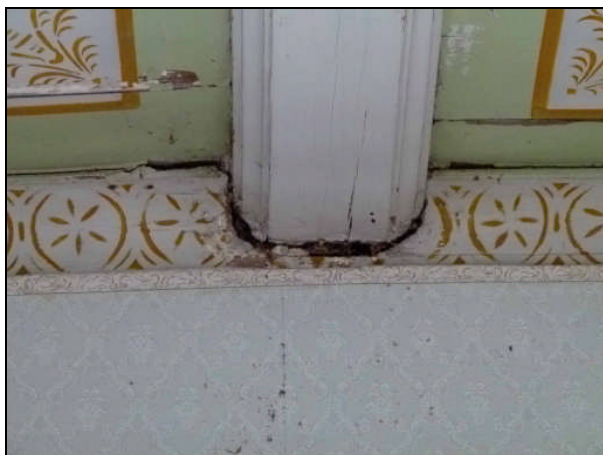
MG\_I\_102\_004. Vägg/tak i pörtet.

| Befintligt | Skador | Åtgärder |
|---|---|---|
| Tapet på porös träfiberskiva på målat timmer. Träfiberskivan rör lite över taklisten och döljer endel av denna. <b>MG_I_102_004.</b> | Timret lappat bl a vid fönster. <b>MG_I_102_012.</b><br>Enligt fasaderna finns skador på timrets utsida och dessa kan vara genomgående och medföra att även insidan påverkas.<br>Tapeten har fukt- och andra fläckar samt sprickor i skivskärvarna. | <b>3A, 3B, 9, 10, 11 o 12.</b> Alternativen för väggarna i detta rum kan vara att ta bort tapet och skiva och, beroende på skick och utseende restaurera målningen på timret eller att ersätta dålig skiva med ny och låta tapeten vara kvar.<br>Valet är lite anhängigt av vad rummet ska nyttjas till och vilket alternativ som väljs för fönstren. |

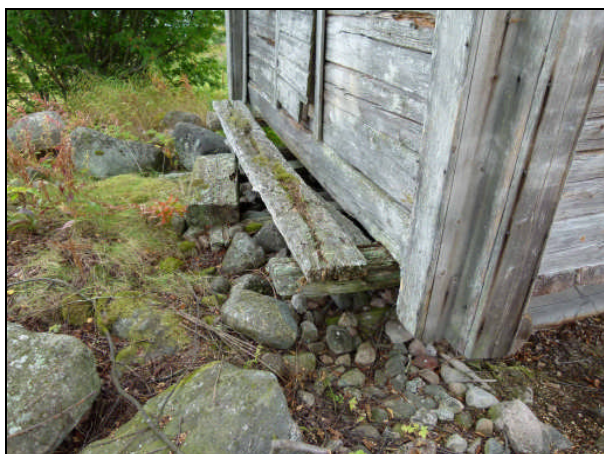
AA\_E\_008. Bron.

| <b>Avvattning</b> | | |
| - | - | - |
| Ett broplan av plank upplagt på underredets utstickande bjälkar. <b>AA_E_008.</b> | Dåligt skick. | <b>1C o 4E.</b> En ny bro måste rekonstrueras utifrån den befintliga. Viss modifiering kan behöva göras för att anpassa till marken. |

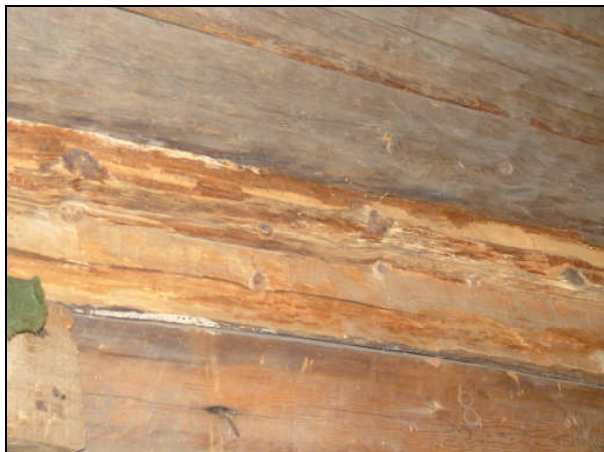
AA\_I\_004. Skador i timret på väggen mot nordost.

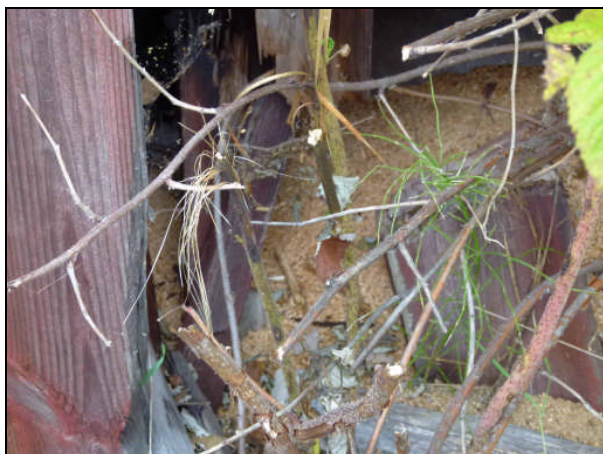
| Befintligt | Skador | Åtgärder<br>Beteckning hänvisar till <b>Generella anvisningar för åtgärder</b> |
|---|---|---|
| Fasaden är klädd med stående locklistpanel som har rester av rödfärg. På fasaderna mot sydväst och sydost finns påspikade virken som troligen haft någon funktion. <b>BU_E_007 och 005.</b> | Panelen är trasig och har på många ställen börjat lossna från stommen med följd att sågspånet börjat rinna ut. Sågspånet rinner ut på fasaderna mot sydväst och sydost. På fasaden mot nordväst finns skador i form av knäckt panel. Det finns även torrskador och fuktskador i panelens nedre del. <b>BU_E_011.</b> | <b>3D o 10A.</b> |

BU\_E\_011. Skadad panel och spån på väg ut.

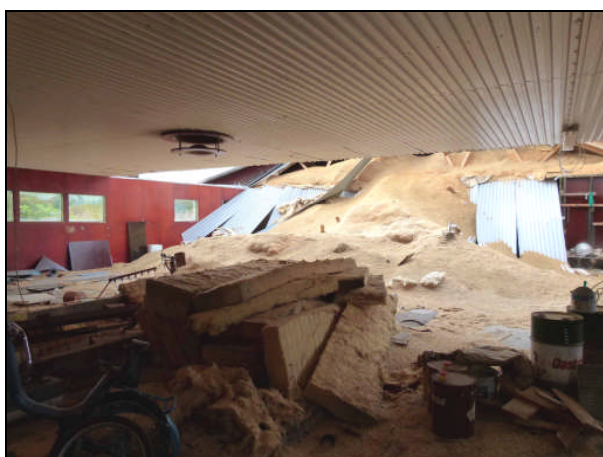
LA\_I\_002. Det nedrasade taket i mittenrummet. Mot väster.
