Anticimex Överlåtelsebesiktning av småhus - nivå 2

Fastighetsbeteckning: Rossbo 7:1	
Fastighetsägare:	
Fastighetsadress: Främmestad Björkås 202	
Postnummer: 465 98	Ort: Nossebro

Besiktningdatum: 2026-06-04	Protokollnummer: 69710410
Temperatur: 15 °C	Väderlek: Mulet
Tekniker: Mikael Hoffner	
E-post: mikael.hoffner@anticimex.se	
Kontor: Lidköping	
Närvarande: Fastighetsägare

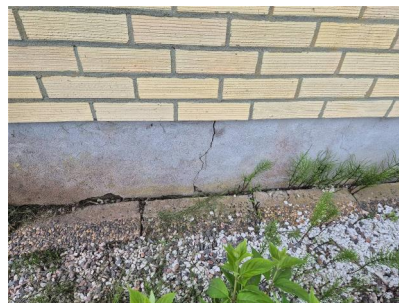
Utvändigt / Sockel

Sprickor finns i sockel. Detta kan leda till fukt- och frysskador i konstruktionen.

Växter finns i anslutning till byggnaden. Området närmast huset bör vara fritt från växtlighet.

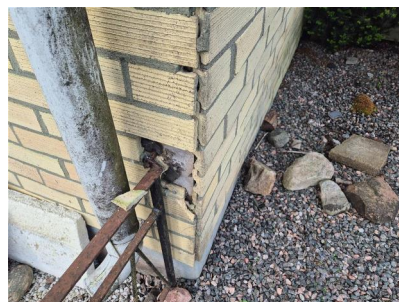
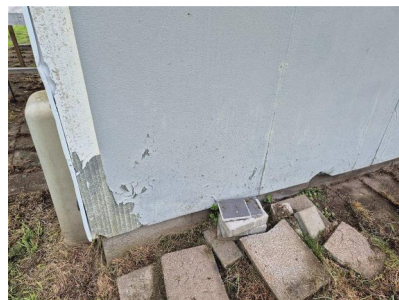
Utvändigt / Fasad

Otättheter förekommer i fasaden. Otättheterna innebär risk för fuktskador i omkringliggande konstruktioner.

Spruckna fasadskivor förekommer. Obs att dessa kan innehålla asbest.

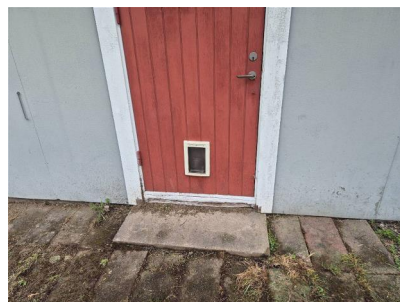
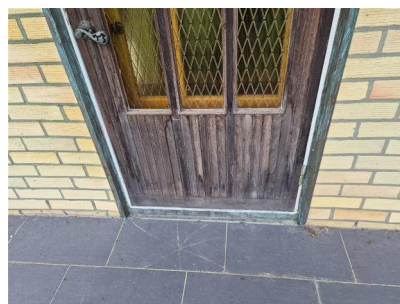
Utvändigt / Dörrar

Rötskador förekommer i dörr till pannrummet som behöver bytas ut.

Dörrar är i behov underhåll/målning. För att öka livslängden på dörrar rekommenderas målning och underhåll.

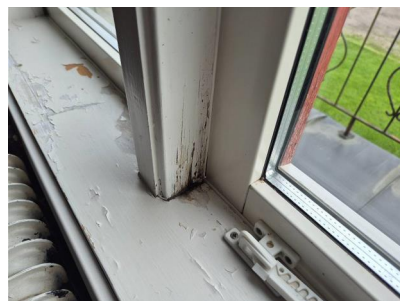
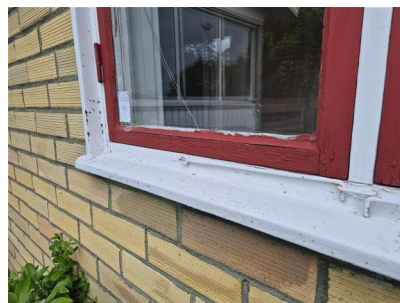
Utvändigt / Fönster

Rötskador förekommer i fönsterkarm vid balkongen. Rekommenderas att karmen byts ut .

Underhållsbehov förekommer på fönster.

För att öka livslängden på fönster rekommenderas målning och underhåll.

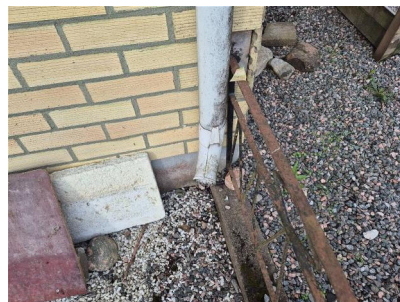
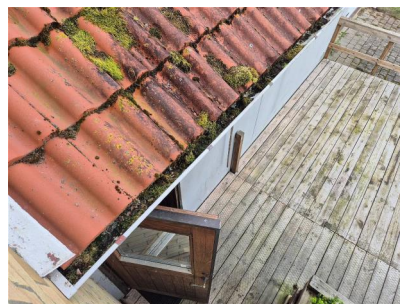
Utvändigt / Hängrännor / Stuprör

Stuprör avslutas mot grunden. Stuprör som avslutas intill husliv (ovan mark) kan medföra en ökad fuktbelastning på grundmur/sockel med fuktrelaterade skador som följd.

Mossa/skräp finns i hängrännor. Rekommenderas att hängrännorna rensas.

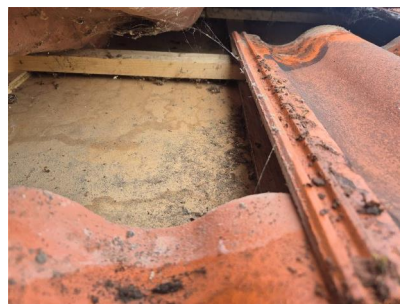
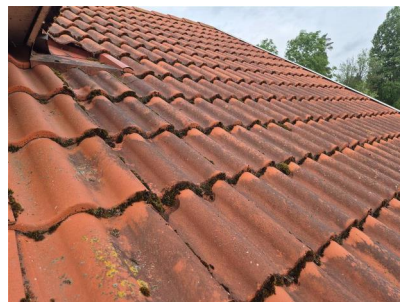
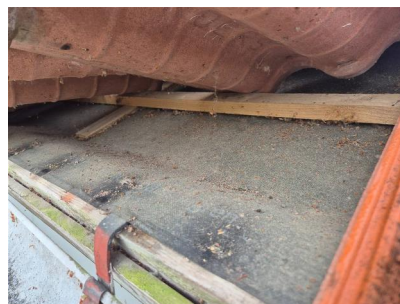
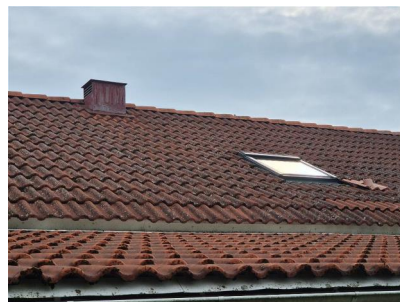
Utvändigt / Tak

Takpannor med underlagstak av träfiberskivor. Med denna konstruktion är det extra viktigt att takpannorna är hela. Eftersom underlagstaket inte har en papp kan regn och snö som tränger in genom otätheter leda till fuktskador i underliggande konstruktion.

Nedre pannraden på baksidan hänger utanför takfot.

Mossa finns på takpannorna, vilket bör tas bort. Mossa binder fukt och försämrar pannornas motståndskraft mot vatten och ökar risken för inläckage.

Takfot är i behov underhåll.

Tillbyggnad med underlagstak av underlagsduk.

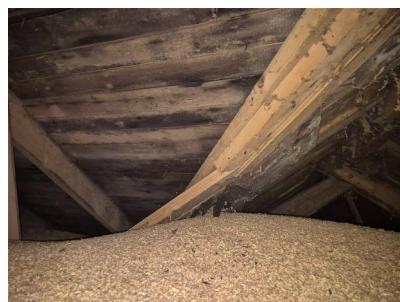
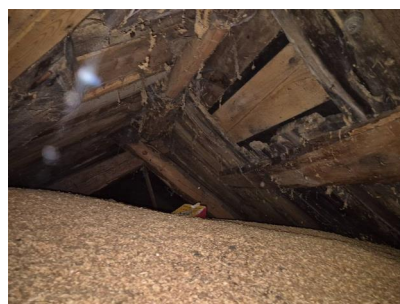
Utvändigt / Vind

Mikrobiell påväxt finns på underlagstaket.

Detta kan vara ett tecken på att vinden tillförs fukt inifrån bostaden. Observera att besiktning av bostadens ventilationssystem inte har ingått i uppdraget.

Vinden har endast kontrolleras från vindsluckan då landgångar saknas.

För att komma tillrätta med detta kan fukttillförseln inifrån bostaden behöva minskas. Det kan göras genom att ventilationen i bostaden förbättras samt att eventuella otätheter i vindsbjälklaget (tak-/väggvinklar, taklucka med mera) tätas. Läs Anticimex faktablad om oppvärmda vindsutrymmen för tips och råd.

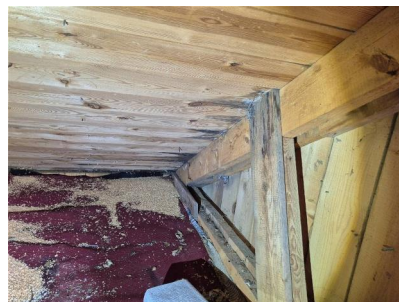
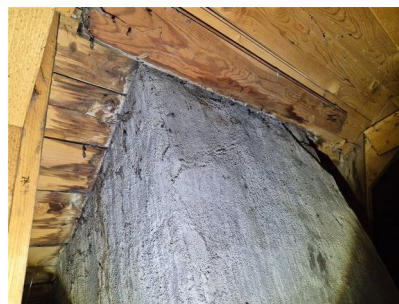
Vind ovan tillbyggnadsdel:

Missfärgningar förekommer på underlagstaket. Torrt vid besiktningstillfället.

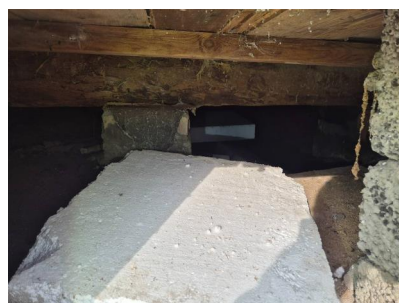
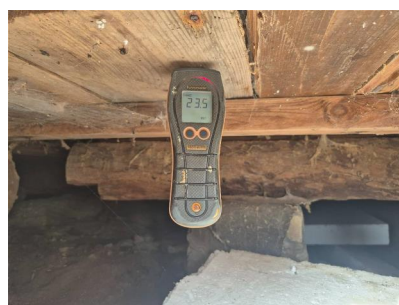
Utvändigt / Torpargrund

Torpargrunden är ej besiktningsbar på grund av låg höjd. Fuktkvoten uppmättes till 23%. Risk för mikrobiell tillväxt föreligger vid 17%.

Torpargrunder med bjälklag av organiskt material har ofta fuktskador på grund av naturlig fuktpåverkan. Detta kan resultera i mikrobiella skador (angrepp av mikroorganismer) och, i värsta fall, rötskador. Mikrobiell lukt kan då spridas till boendemiljön. Grunden har inte kunnat besiktigas eftersom den inte är krypbar.

Vi rekommenderar en fördjupad undersökning för att ta reda på om skador finns och bedöma orsak och omfattning.

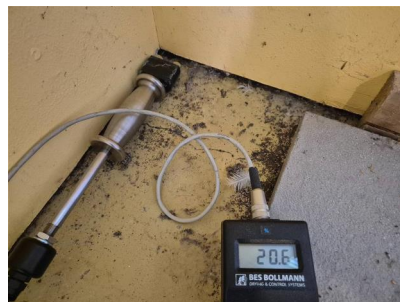
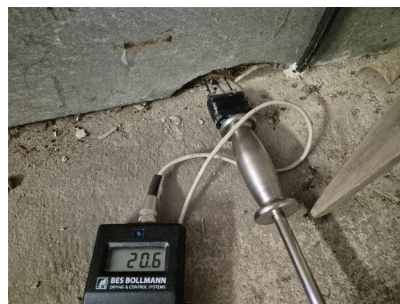
Entréplan / Tillbyggnad

Fuktkontroll av väggssyllar.
Syllen är motgjuten.

Vid kontroll av väggssyllar uppmättes fuktvärden över kritisk fuktnivå för mikrobiell tillväxt.

Fuktkvoten uppmättes till 21%. Risk för mikrobiell tillväxt föreligger vid 17%.

Vi rekommenderar en fördjupad undersökning för att bedöma orsak och omfattning. Det är viktigt att tänka på att denna rekommendation om fördjupad undersökning gäller hela tillbyggnaden.

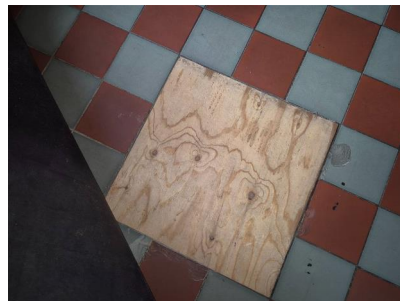
Entréplan / Groventré

Lokalt saknas klinkerplattor.

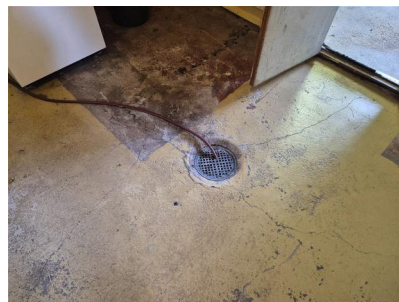
Entréplan / Pannrum

Äldre gjutjärnsbrunn förekommer. Denna kan med fördel bytas ut vid framtida renovering.

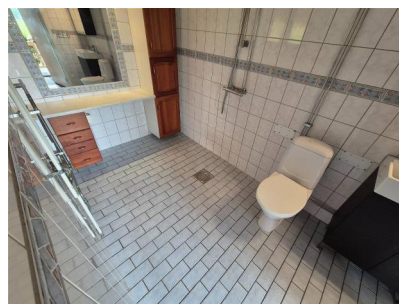
Entréplan / Dusch/Toalett/Tvättstuga

Våtutrymmet börjar närma sig sin tekniska livslängd. Golvfallet är bristfälligt utanför duschzon och tröskel finns ej.

Eftersom funktionen, som innebär att ytskiktet/tätskiktet ska vara vattentätt, kan vara nedsatt finns en ökad risk att vatten tränger igenom ytskiktet/tätskiktet med vattensador i omkringliggande konstruktioner som följd.

Fuktindikering utan anmärkning.

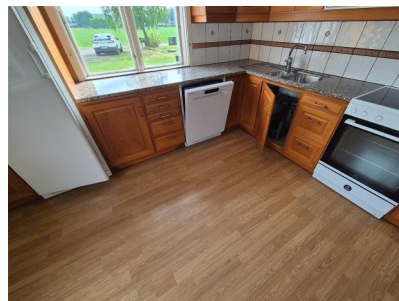
Entréplan / Kök

Fuktskydd finns inte under vitvaror och fuktskyddet i diskbänkskåp är inte tätt.

Fuktindikering utan anmärkning.

Fuktskydd rekommenderas enligt ovan för att lättare kunna upptäcka eventuella läckage och undvika fuktskador.

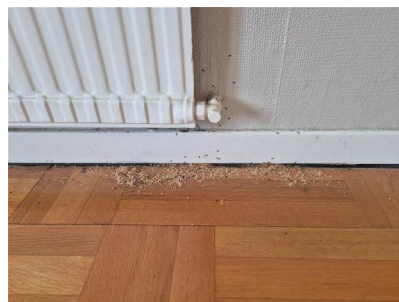
Entréplan / Vardagsrum

Myror noterades i vägg.

I första läget behöver man utföra en sanering av myrorna i vardagsrummet samt att kontrollera eventuella följdskador.

Kontakta försäkringsbolaget för en sanering. Viktigt att även kontrollera och åtgärda eventuella bakomliggande skador.

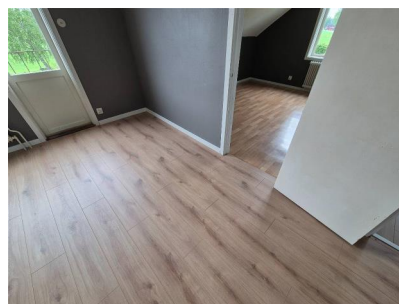
Övre plan / Allmänt

Golvet är ojämnt och lutar.

En fördjupad undersökning rekommenderas för att kontrollera orsak och omfattning.

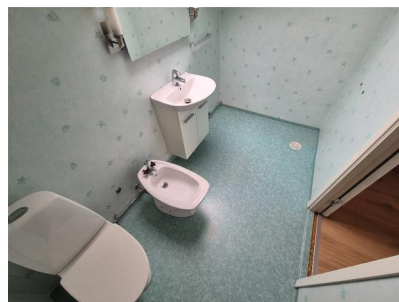
Övre plan / Toalett (tidigare dusch)

Inget att notera.

Fuktindikering utan anmärkning.
