# Besiktningsprotokoll

Anticimex Överlåtelsebesiktning av småhus - nivå 1

| Fastighetsadress:<br>Apeltorp 4600 | |

| Besiktningsdatum:<br>2026-09-14 | Protokollnummer:<br>69656085 |

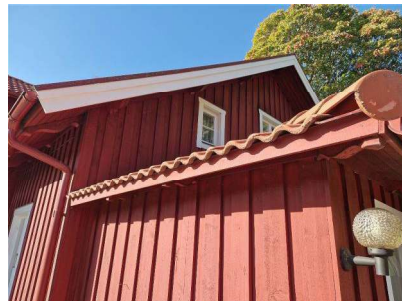
Anslutningen mellan tak och vägg är bristfälligt utförd.

Detta medför risk för att regnvatten kan rinna in mellan anslutningen och väggen, vilket i sin tur kan leda till mikrobiella skador (angrepp av mikroorganismer) i tak- och väggkonstruktioner.

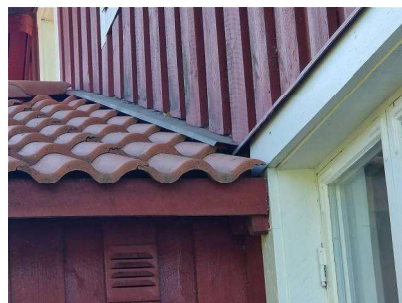
Taket har ej besiktigats.

Pågående ärende via entreprenör efter visst inkommande fukt och skall åtgärdas inom kort.

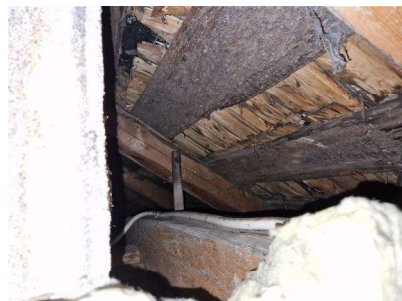
Mindre fuktfläckar noterades på underlagstak dels från tidigare inkommande fukt samt efter viss konvektion. Landgång över isolering saknas.

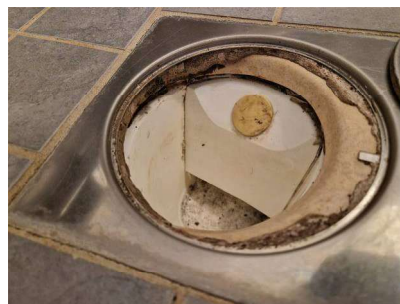
Våtutrymmet har äldre yt-/tätskikt.  
Borrinfästning/klammer finns i vägg i duschzon.  
Finsprickor i kakelfogar noteras.  
Klinkers noteras lagd på befintligt äldre plastmatta. Golvbrunnen är äldre och inte utbytt vid renovering.  
Klämring saknas och plastmattan ligger otät i golvbrunnen samt finns med väggnära placering.  
Lågpunkt finns i golv bredvid golvbrunn/sämre golvfall.  
Tröskelstopp med uppvik noteras låg/saknas.  
Förhöjda fuktindikationer noteras i golv och nedre del av vägg.

Vi rekommenderar en fördjupad undersökning via entreprenör för underhåll och omfattningsbedömning.
