# Besiktningsprotokoll

Anticimex Överlåtelsebesiktning av småhus - nivå 1

| Fastighetsadress:<br>Lillsjövägen 17 | |

| Besiktningsdatum:<br>2026-08-14 | Protokollnummer:<br>69838092 |

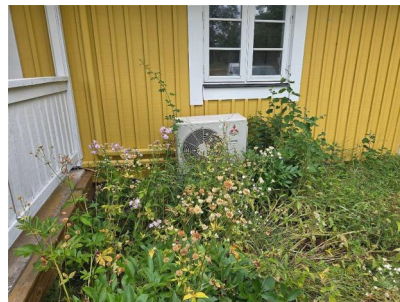
Kondensvatten från luftvärmepumpens utedel leds inte bort från husgrunden.

Detta medför ökad risk för att vatten tränger in i anslutande konstruktioner, vilket i sin tur kan leda till fuktrelaterade skador. Observera att besiktning av byggnadens värmesystem eller värmepumpen inte har ingått i uppdraget.

-----  
Växter finns i anslutning till byggnaden.

När det finns rabatter och växter nära byggnaden finns risk att fukt stannar kvar i väggarna. Detta kan i sin tur orsaka invändiga fuktskador. Växternas rötter kan också skada grundmuren och sätta dräneringsledningen ur funktion.

Området närmast huset rekommenderas att vara fritt från växtlighet.

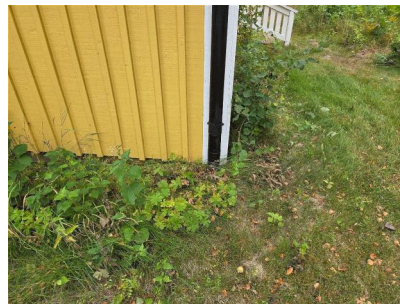
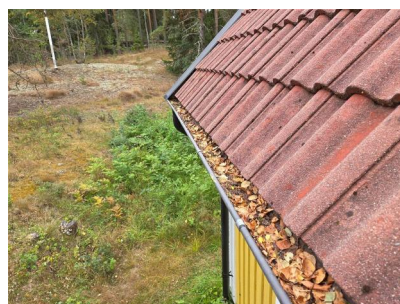
Stuprör avslutas nära husliv.

Stuprör som avslutas intill husliv (ovan mark) kan medföra en ökad fuktbelastning på grundmur/sockel med fuktrelaterade skador som följd.

-----  
Hängrännor är skräpfyllda.

Eftersom hängrännor är fulla med skräp finns risk för fuktskador på fasad och sockel då vatten kan svämma över.

För att förhindra översvämning rekommenderas rensning av hängrännor.

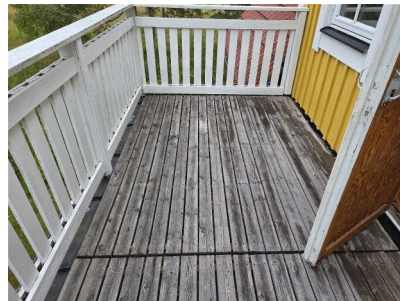
Taket under terrass kunde inte besiktas då trallen döljer takets yta.

Vi rekommenderas att trätrallen demonteras så att en kompletterande besiktning kan utföras.

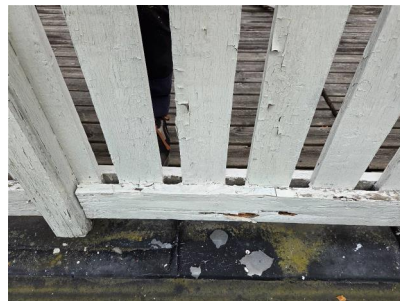
Balkongräcke har mindre rötskador.

Mindre rötskador finns i balkongräcke.

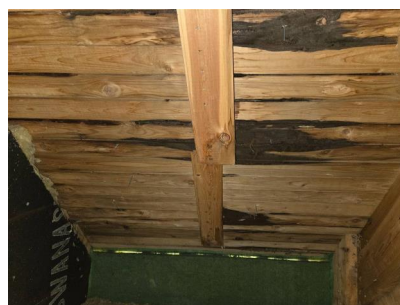
Taket har fuktfläckar.

Fuktfläckar kan bero på olika saker, och kan vara ett tecken på en tidigare eller en pågående fuktskada.

I övrigt uppmättes fuktvärden under kritisk fuktnivå för mikrobiell tillväxt och en normal lukt upplevdes.

Fuktkvoten i underlagstak/takbjälkar uppmättes till ca 8 %. Det finns risk för mikrobiell tillväxt om den relativa fuktigheten (RF) i den omgivande luften är över 75 %. I furuvirke motsvarar det en fuktkvot (FK) på 17 %

Vi rekommenderar en fördjupad undersökning för att bedöma orsak och omfattning.

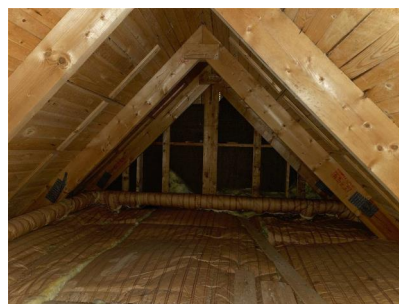
Vid kontroll av vinden uppmättes fuktvärden under kritisk fuktnivå för mikrobiell tillväxt och en normal lukt upplevdes.

Fuktkvoten i underlagstak/takbjälkar uppmättes till under 8 %. Fuktkvoten i underlagstak/takbjälkar uppmättes till ca 8 %. Det finns risk för mikrobiell tillväxt om den relativa fuktigheten (RF) i den omgivande luften är över 75 %. I furuvirke motsvarar det en fuktkvot (FK) på 17 %.

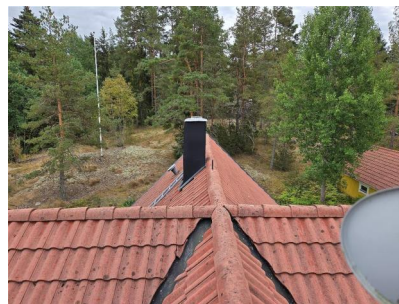
Yttertaket är äldre.

Takpannor, plåtdetaljer och underlagspapp har enligt vår bedömning en begränsad livslängd. Eftersom husets taktäckning är äldre har det ett minskat motstånd mot vatteninträngning. Detta i sin tur kan leda till fuktskador på träläkt och vidare ner i underliggande konstruktioner.

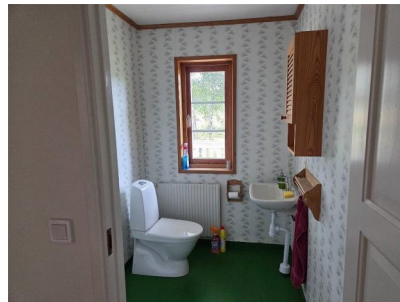
Våtutrymmet har äldre yt-/tätskikt.

Eftersom funktionen, som innebär att ytskiktet/tätskiktet ska vara vattentätt, kan vara nedsatt finns en ökad risk att vatten tränger igenom ytskiktet/tätskiktet med vattenskador i omkringliggande konstruktioner som följd.

I övrigt noterades bland annat:  
Mattsläpp runt golvbrunn.

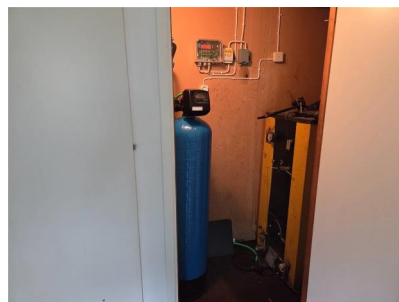
Gjutjärnsbrunnen är rostangripen.

Golvbrunn i pannrum/garage är i dåligt skick.

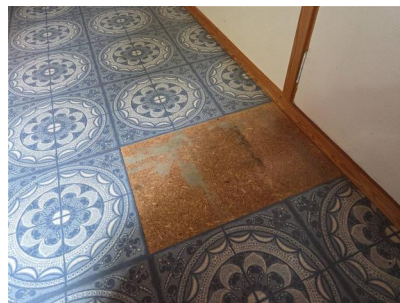
Plast matta saknas delvis på golvet.
