# Besiktningsprotokoll

## Anticimex Överlåtelsebesiktning av småhus - nivå 2

| Fastighetsadress:<br>Bäckgården 2 | |

| Besiktningsdatum:<br>2025-05-28 | Protokollnummer:<br>69020162 |

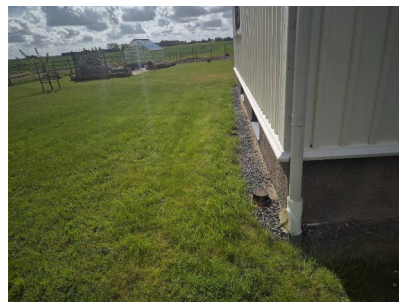
Marken lutar mot huset på en gavel.

Detta innebär en ökad fuktbelastning mot grunden.

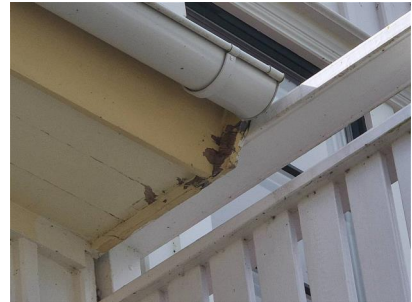
I stort sett är fasadpanelen i gott skick.

Lokala färgsläpp noteras på detaljer som inte hunnit bli målade än.

Kompletterande målning är planerad innan försäljning enligt säljare.

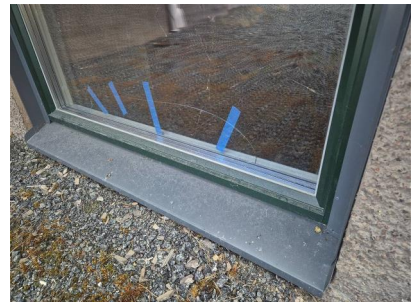
Ett isolerglas är sprucken på insidan.  
Eventuellt garantiärende under utredning.

För kännedom.

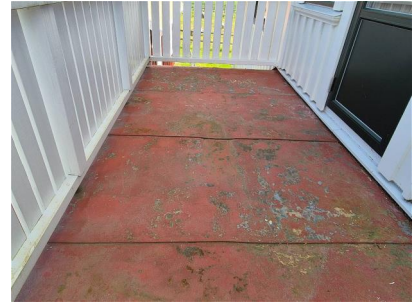
På balkong ligger taktäckning bestående av bandtäkt plåt.

Plåten färgflagnar och uppvisar rostangrepp.

Jag rekommenderar rostskyddsbehandling och ny färg i första hand.

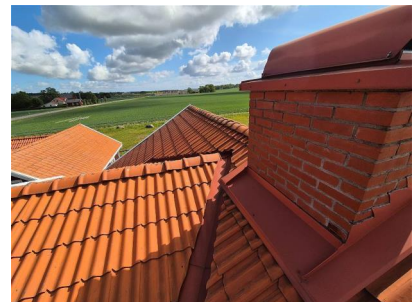
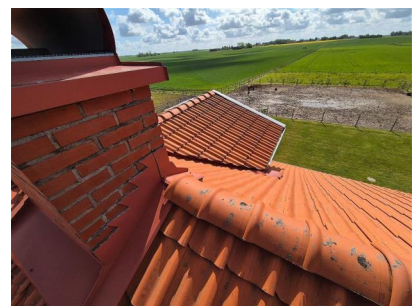
Takpannor med underlagstak av träfiberskivor. Oljehärdad masonit ovan okantade brädor.

Med denna konstruktion är det extra viktigt att takpannorna är hela. Eftersom underlagstaket inte har en papp kan regn och snö som tränger in genom otätheter leda till fuktskador i underliggande konstruktion.

Besiktning av yttertaket har genomförts från mark, anliggande stege samt takstege.

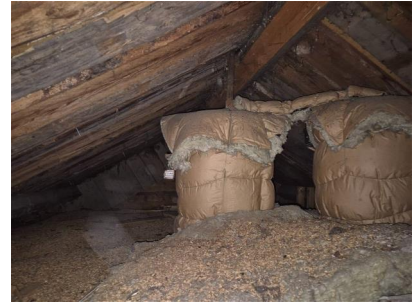
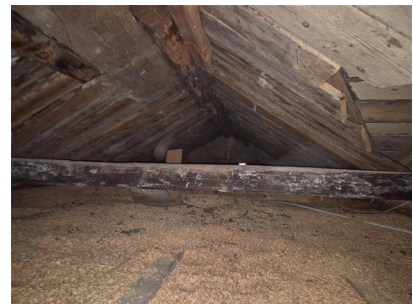
Vid kontroll av vinden uppmättes fuktvärden under kritisk fuktnivå för mikrobiell tillväxt och en normal lukt upplevdes. Fuktkvoten i underlagstak/takbjälkar uppmättes vid besiktningstillfället till 10 %. Risk för mikrobiell påväxt börjar vid 17%. Detta värde varierar dock under året beroende på årstid och utomhusklimat.

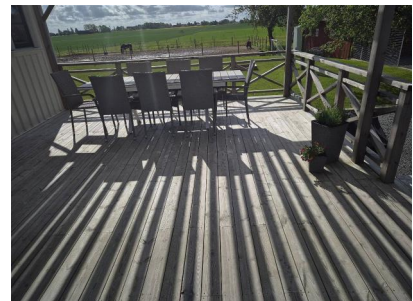
Altantrall behöver årligt underhåll.

För kännedom.

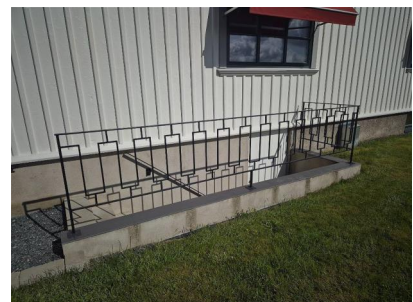
Utvändig källartrappa saknar väderskydd.

Utan väderskydd ökar risken att utvändig golvbrunn täppnar, vilket kan orsaka översvämning till källaren.

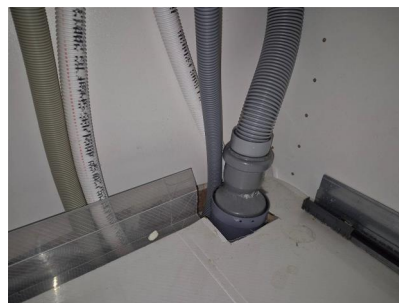
Fuktskydd finns men är otät i diskbänkskåp.

Utan fuktskydd är det svårt att upptäcka läckage från rörledningar. Vatten kan då tränga in i omkringliggande konstruktioner och orsaka fuktskador.

För att upptäcka eventuella läckage, installera godkända fuktskydd.

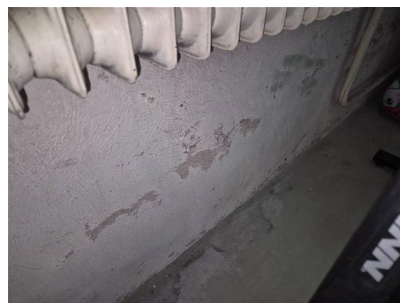
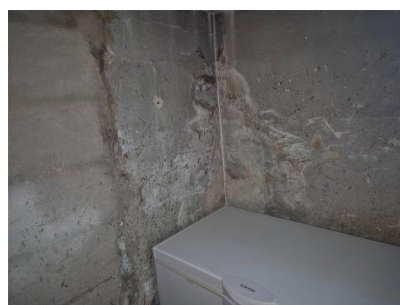
Missfärgningar noteras på källarväggar.

Äldre missfärgningar finns på källargrundmurar.

Inga ytterligare fuktproblem har noterats efter senaste omdränering.

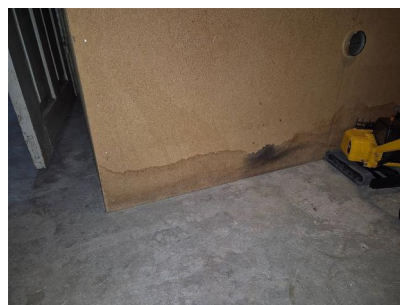
Inklädd ackumulatortank som inte används uppvisar missfärgningar i nederkant av spånskivor.

Missfärgningar är äldre och inga förhöjda fuktindikationer kunde uppmätas vid besiktningstillfället.

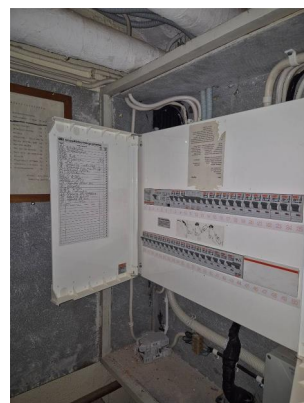
Jordfelsbrytare finns installerad vid el-centralen, gruppförteckning noteras.
