ÖB-26185

## Utlåtande över ÖVERLÅTELSEBESIKTNING

Skellefteå Gummark 1:58  
Gummarksnoret 17  
931 95 Skellefteå

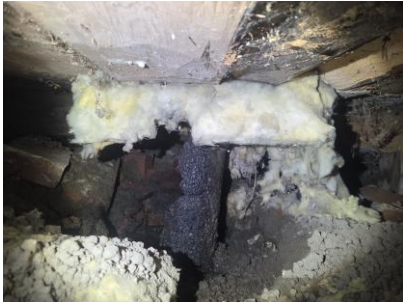
| Torpargrund: | <p>Lucka saknas till torpargrunden under salen. Mindre delar av denna grund var synlig via ventiler i stenfoten. Inga skador upptäcktes mot trossbotten via ventiler</p> <p>Sprucket avloppsrör under badrummet. Isolering har fallit ner från golvbjälklaget i anslutning till detta (bild 1)</p> <p><b>Fortsatt teknisk utredning</b></p> <p>En fortsatt teknisk utredning rekommenderas för att bedöma omfattningen av de skador som har inträffat på grund av det läckande avloppsröret. Aktuellt försäkringsbolag bör kontaktas för eventuell reglering av skadan.</p> <p>Inga avvikelser upptäcktes i torpargrunden under köket, pannrummet, hallen och sovrummet (bild 2)</p> <p><b>Risakanalys gällande torpargrunder</b></p> <p>En uteluftsventilerad grund är en konstruktion där det erfarenhetsmässigt är vanligt att fukt- och mögelskador uppstår. Då grunden ventileras med utomhusluft uppstår ofta hög relativ fuktighet i grunden sommartid, eftersom grunden är svalare än utomhusluften. Detta fenomen, i kombination med markfuktspåverkan, innebär risk för fukt- och mögelskador samt uppkomst av avvikande lukt.</p> |

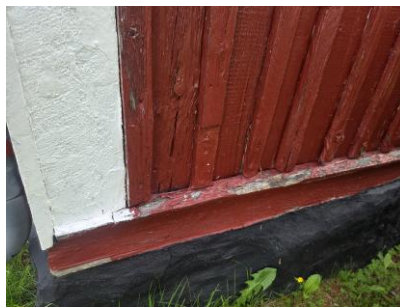
Rötskador i dörrkarmar mot balkongdörren och ytterdörren mot pannrummet (bilder)

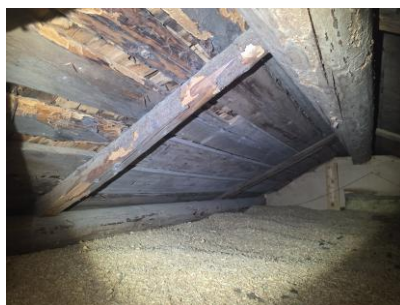
Fuktfläckar finns på underlagstaket (bild)

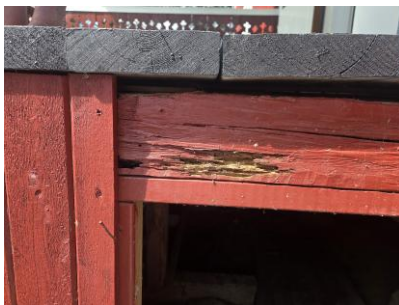
Rötskador på syll och hammarband under och ovanför luckan till grunden (bild)

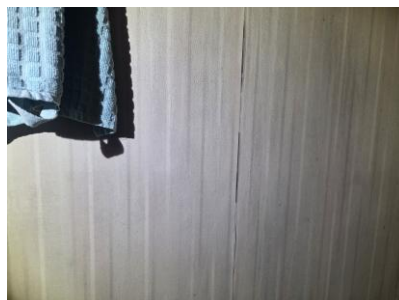
Otät svetsskarv på vägg (bild)

Våtrumsmattorna är äldre och har passerat sin tekniska livslängd. Då tätskikt blir äldre försämras dess egenskaper. Otätheter uppstår som en följd av att tätskiktet krymper eller att skarvar släpper. Detta innebär risk för en framtida vattenskada.

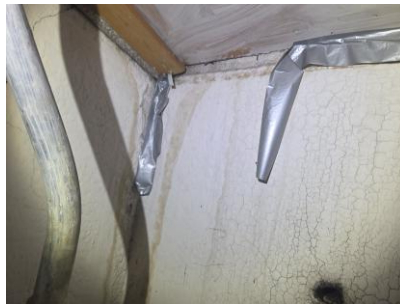
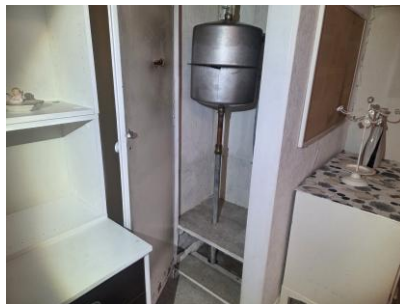
| Sovrum 2: | <p>Rinnmärken mot skorstenen (bild 1)<br/>Fuktindikering utfördes utan anmärkning mot rinnmärkena</p> <p>Expansionskärl placerat i en garderob (bild 2)</p> <p><b>Riskanalys</b><br/>Expansionskärls placering är riskabel eftersom läckage kan innebära omfattande fuktskador i underliggande konstruktioner. Detta eftersom tätskikt och golvbrunn saknas i utrymmet. Kontakta VVS-montör för bedömning om ett tryckkärl kan placeras i pannrummet för att ersätta nuvarande expansionskärl.</p> |

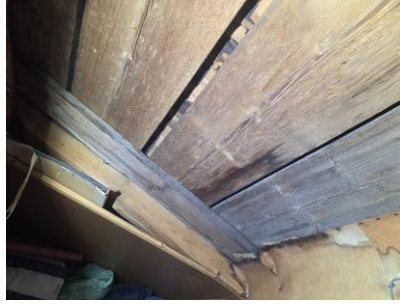
| Alkov/kallförråd: | <p>Golvet sviktat</p> <p>Fuktfläckar finns mot timmerstommen och på underlagstaket (bild)</p> <p>Fuktindikering utfördes utan anmärkning</p> |
