**Fastighetsuppgifter**

VIMMERBY HEMSEBO

1:5

Molid 135

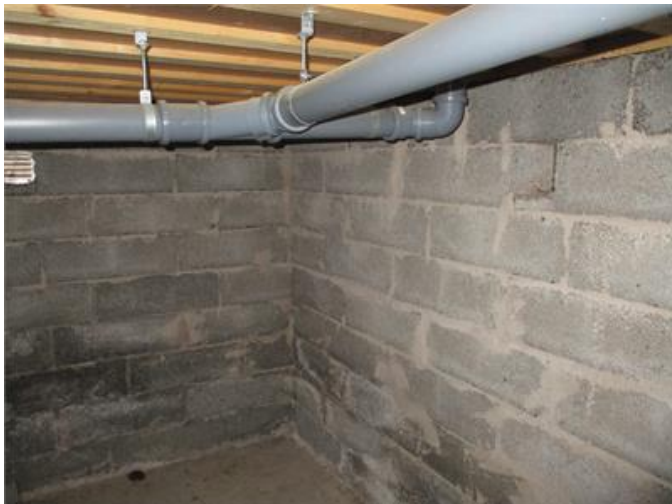
| Besiktningsresultat | | | | | |
|---|---|---|---|---|---|
| Krypgrund | | | | X | Uteluftsventilerade krypgrunder med bjälklag av organiskt material har ofta fuktskador.<br>Befintlig krypgrund har inte kunnat besiktigas i sin helhet eftersom ingen inspektionslucka finns till grunden.<br>Vid besiktningen lossades ventil i grundmuren där fotografering utfördes. |

Krypgrund tillbyggnad

En krypgrund är en riskkonstruktion med avseende på fukt- och mikrobiella skador. Inspektionslucka saknas och det rekommenderas därför att en sådan lucka tas upp så att grunden kan besiktas. Se även info på protokollets sista sida Pos. 10.

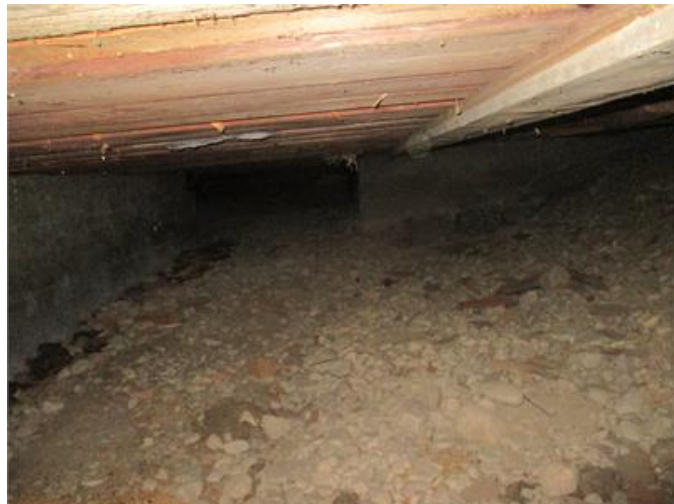
Krypgrund äldre del bild genom ventil i grundmur

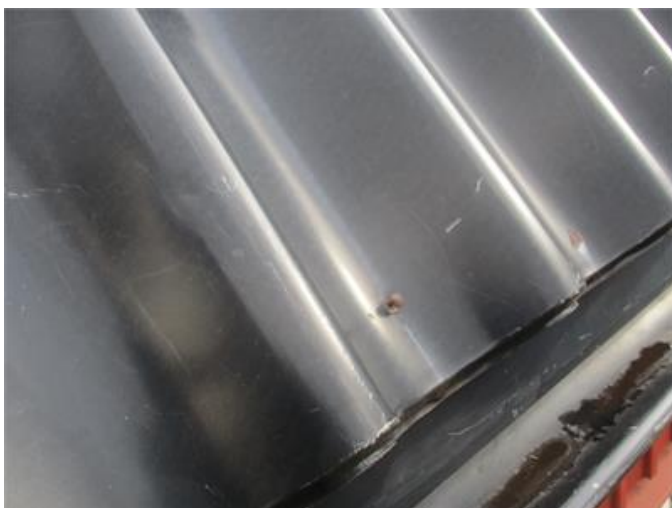
| Besiktningsresultat | | | | | |
|---|---|---|---|---|---|
| Tak | | | X | | Takbeklädnaden på huvudbyggnad har underhållsbehov och bör åtgärdas<br>Regnskydd saknas på skorsten. |

Yttertak med brister

Plåtar på tak bör kontrolleras och justeras/kompletteras i erforderlig omfattning. Ett väderskydd bör även monteras på skorstenen
