## **Besiktning av stormskador efter stormen Johannes på fastigheten Yttre 1:2 Nordanstigs kommun.**

Besiktningen har utförts under 20260702

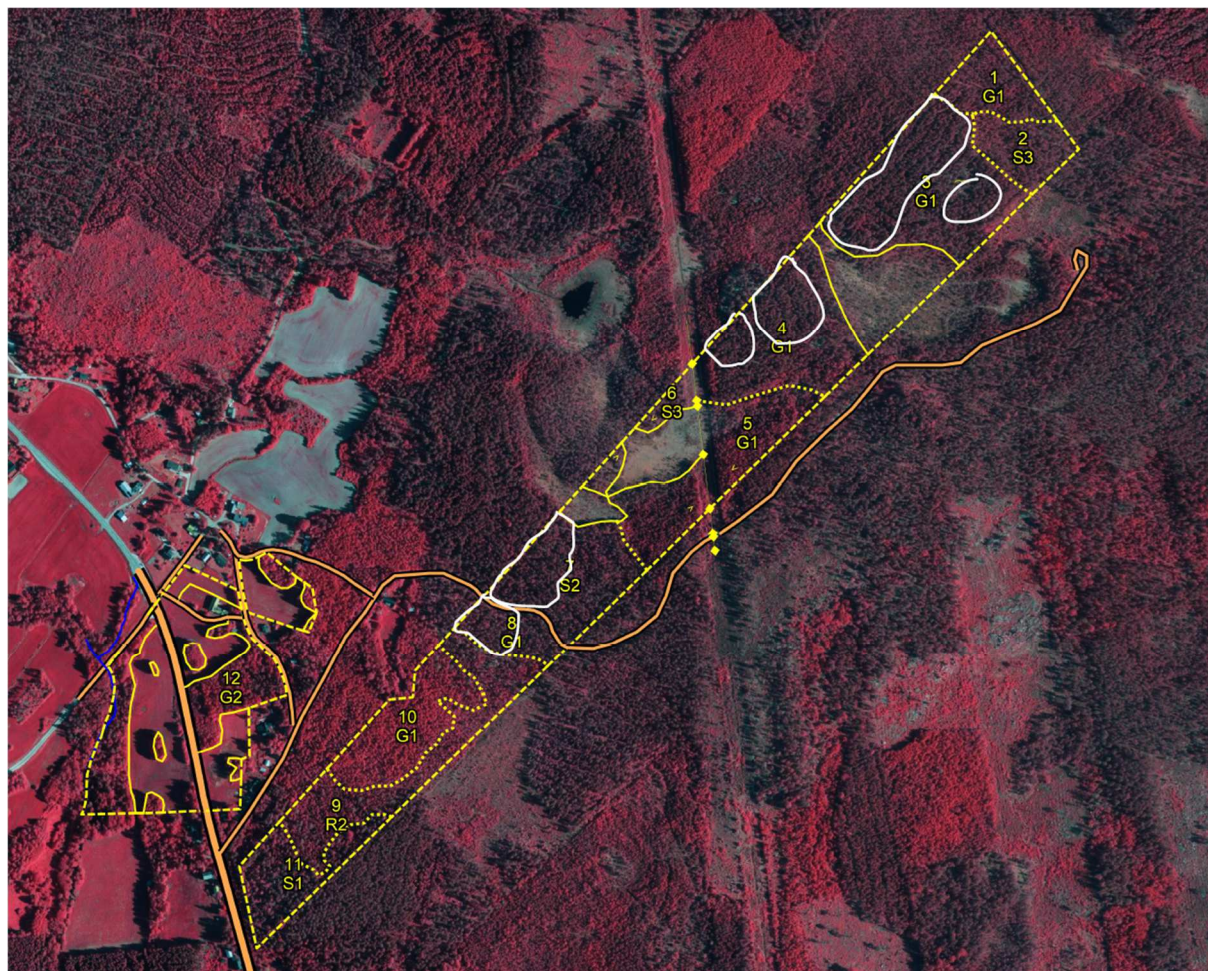
På skifte 1 är det behov av uppstädning av vindfällan på avdelningarna 3, 4, 7 och 8 totalt 270 m3sk. Störst skador är det på avdelning 7 och 8, där kan man fundera på om det är bäst att avveckla hela bestånden och börja om. På avdelningarna 3 och 4 behövs det bara städas vindfällan, bestånden är inte på något vis förstörda utan har fortsatt god slutenhet.

Figur 1 Skifte 1 Vita områden är där det är störst koncentration vindfällen

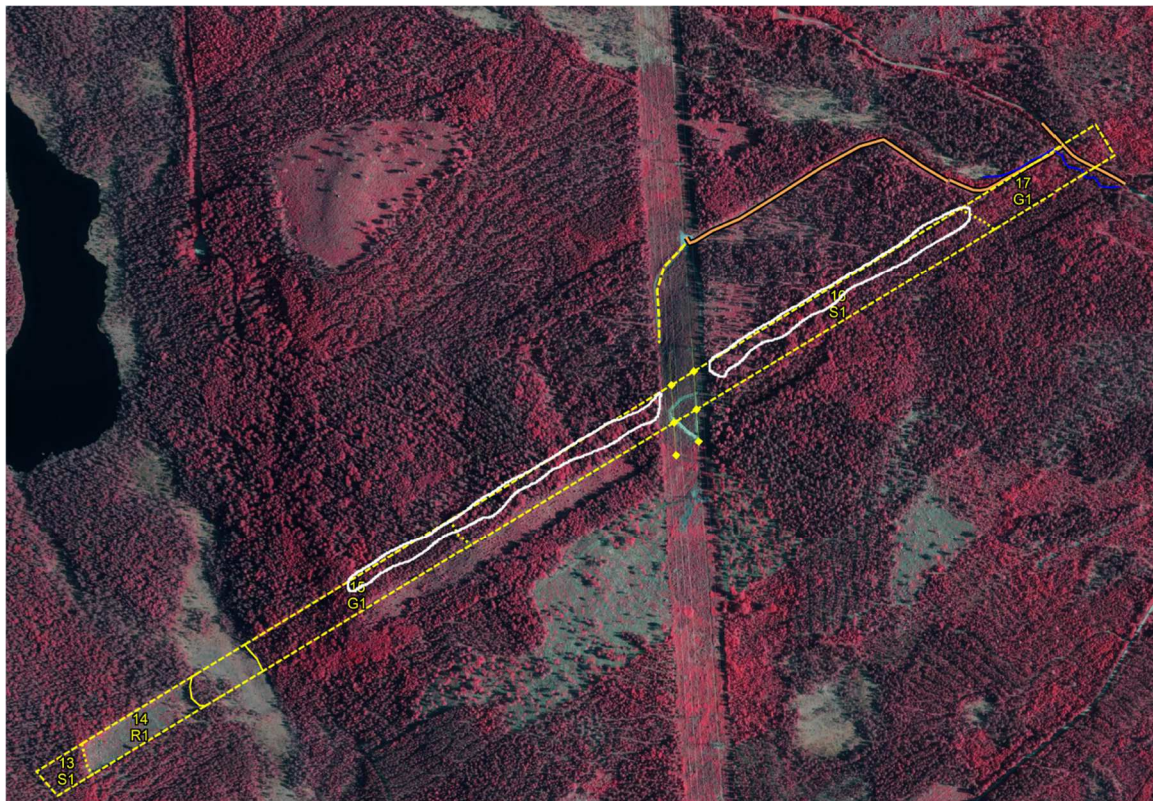
På skifte 4 vid Yttrevallen är det även där rätt omfattande skador, på avdelning 15 och 16 är det totalt 275 m3sk som behöver städas upp i bestånden, skogarna är tilltufsade men inte helt förstörda.

Figur 2 skifte 4 Vita områden är där det är störst koncentration vindfällen

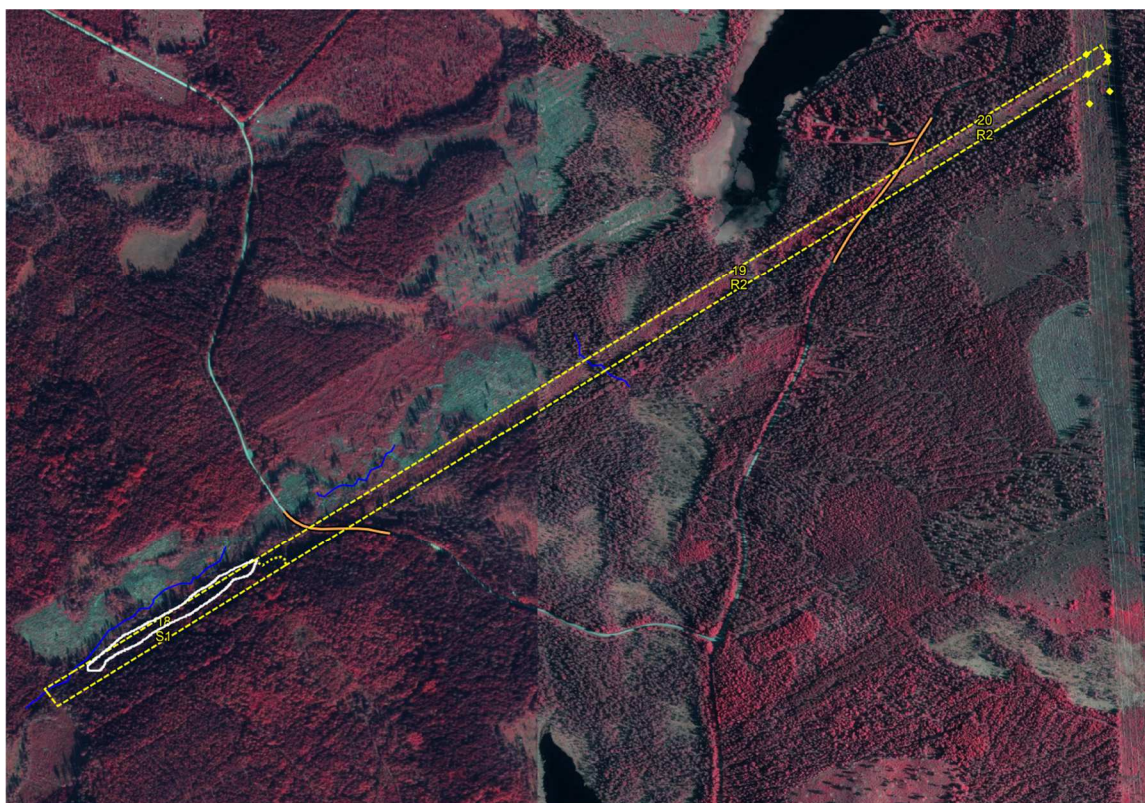
Det finns även vindfällan med en mängd som överskrider skogsvårdslagens krav på maximalt 5 m3sk färsk skadad ved /ha på avdelning 18 skifte 5, där är det ca 20 m3sk som behöver städas upp.

Figur 3 Skifte 5 vitt område är där det behövs uppstädning av vindfällan
