Utlåtande över ÖVERLÅTELSEBESIKTNING

Skellefteå Renbergsvattnet 2:12
Södra Renbergsvattnet 155
937 92 Burträsk

Överlåtelsebesiktning för säljare enligt SBR-modellen

Uppdragsgivare:	Gerd och Egon Lindström
Uppdragsnummer:	ÖB-23223

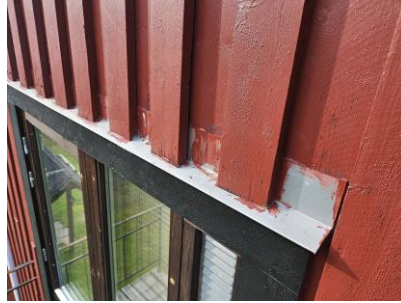
Överblecken är inte infasade i bottenbrädorna (bild 1)

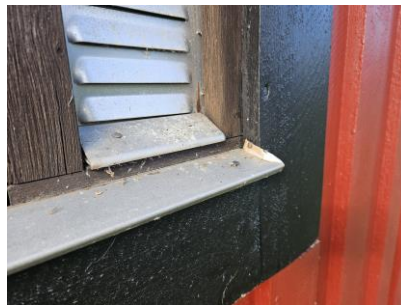
Fönsterblecken är otäta mot fönsterkarmar (bild 2)
Se **riskanalys 3.1**

Otättheterna vid fönsterblecken innebär risk att vatten kan läcka in i väggkonstruktionen, vilket kan leda till mögel- och/eller rötskada.

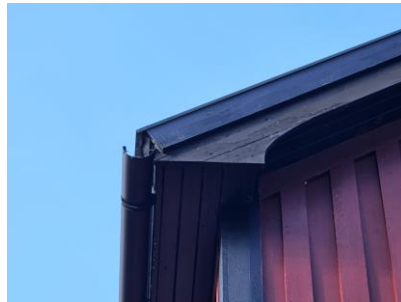
Ränngavel saknas till hängränna mot sydöst (bild)

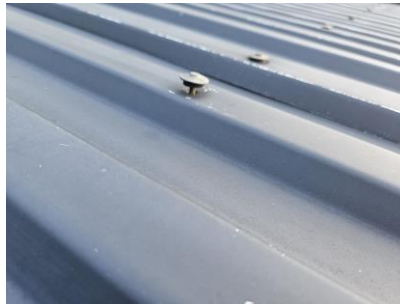
Flera spikskallar sticker upp på plåttaket (bild 1)

Otättheter finns mot skorstenen och avloppsavluftningsröret samt i form av spikar som har trängt upp från takplåtar. Detta medför risk att vatten kan läcka genom yttertaket och orsaka fukt- och mögelskada i underliggande konstruktion

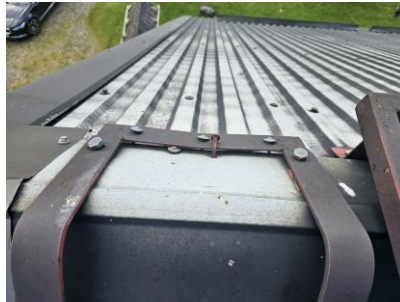
Bristfälligt infäst takstege motnock (bild 2)

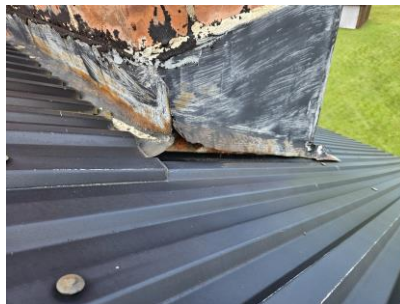
Kort kringtäckning runt avloppsavluftningsrör och skorsten.
Otätheter finns i anslutning till dessa (bild 3)

Skorsten/avloppsavluftningsrör
ska åtgärdas av säljaren innan tillträdet
// Ralf

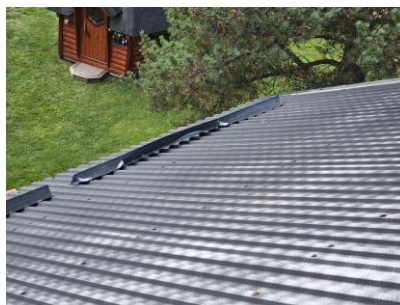
Deformerat rasskydd mot söder (bild 4)

Skorsten/avloppsluftningsrör
ska åtgärdas av säljaren innan tillträdet
// Ralf

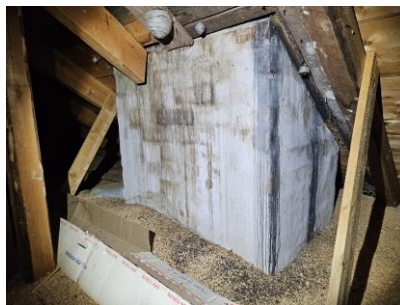
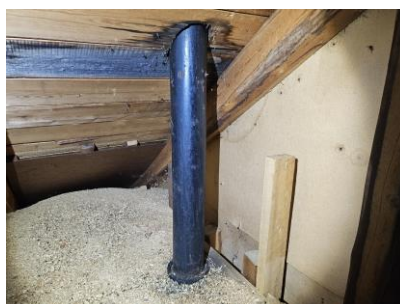
Fuktfläckar vid murstocken och avloppsavluftningsröret (bild 1 och 2)

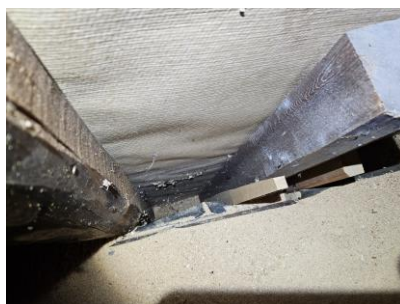
Spånisoleringen har sjunkit ihop i flera väggfack (bild 3)

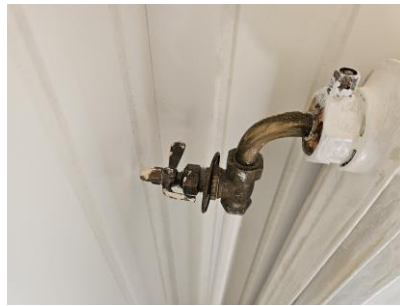
Äldre radiatorkranar av mässing (bild)

Dessa radiatorkranar saknar termostاتفunktion. Då kranarna är äldre kan läckage uppstå vid vridning. Utbyte till moderna termostatventiler rekommenderas.

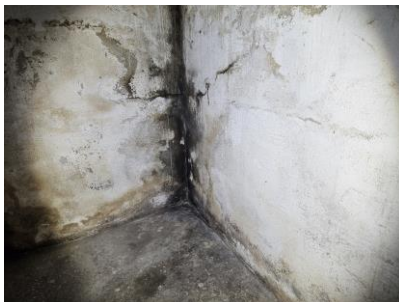
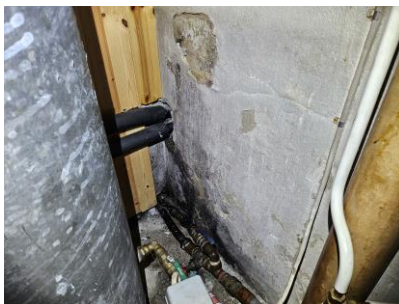
Fuktgenomslag i form av putssläpp och missfärgningar/påväxt mot delar av källarväggarna (bilder)

De utvändiga fuktskyddet/dräneringssystemet är äldre och fuktgenomslag finns i källarna i båda byggnaderna. För bedömning av skadeorsak, skadeomfattning samt för lämpliga åtgärder rekommenderas en fortsatt teknisk utredning

Se rekommendation om fortsatt teknisk utredning, **punkt 4.1**

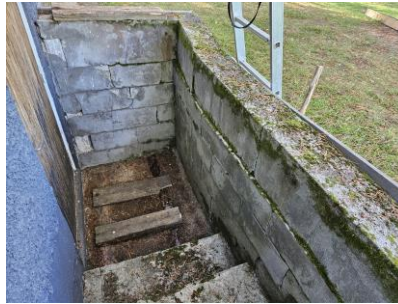
Murade stödväggar till källartrappa buktar inåt på grund av marktryck (bild)

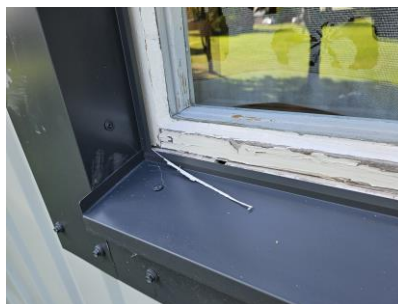
Plåtbleck glipar mot karmar på några fönster. Blecken är inte anpassade att anslutas mot äldre träfönster (bild 1)

Plåtskruvar har skruvats genom den horisontella delen av fönsterblecken (bild 2)

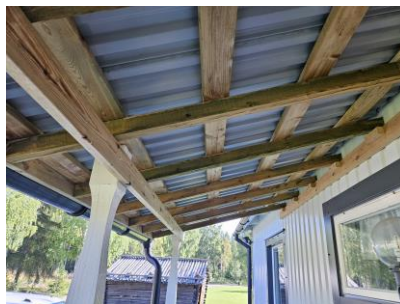
Lågt dimensionerade takåsar och stöd under takplåten (bild 1)

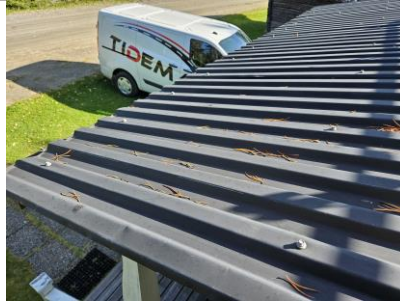
Plåtarna är skruvade i plåttoppar och inte i dalarna (bild 2)

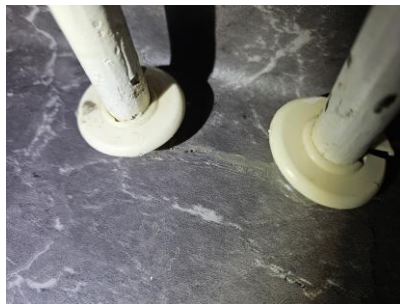
Mindre otätheter på svets skarvar på golvmatta vid rör genomföringar (bild)

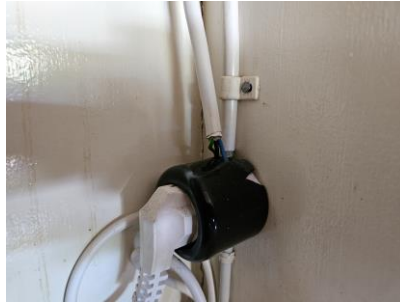
Ledare är exponerade vid vägguttag ovanför spisen (bild)

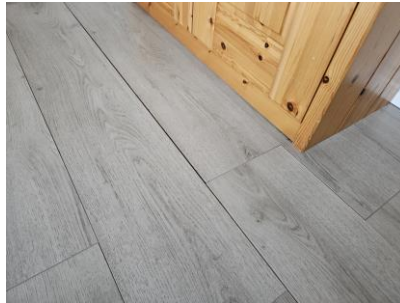
Laminatgolvet har glidit ur sponten på några ställen (bild)

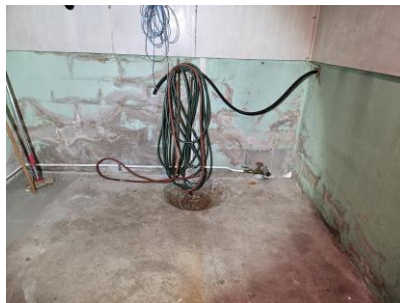
Fuktgenomslag och putssläpp mot delar av källarytterväggarna (bild 1)

Se rekommendation om fortsatt teknisk utredning, **punkt 4.1**

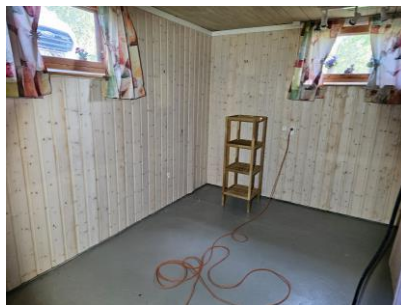
Utreglade väggkonstruktioner i svalet och hobbyrummet
Mikrobiell lukt (dagligt tal, lukt av mögel och bakterier) upplevs från golvvinklar under panelen (bild 2)
