# Besiktningsprotokoll

Anticimex Överlåtelsebesiktning av småhus - nivå 1

| Fastighetsbeteckning:<br>Julaholm 1:5 | |

| Besiktningsdatum:<br>2025-03-07 | Protokollnummer:<br>68880075 |

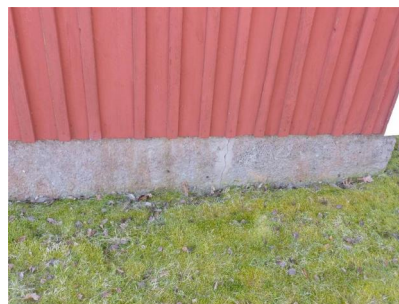
#### Utvändigt / Sockel

- Mindre sprickor i putsen förekommer.

Detta bedöms inte vara orsakat av eller ha medfört några följdskador.

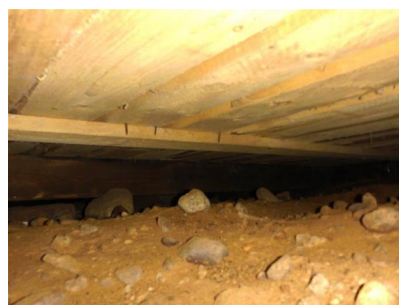
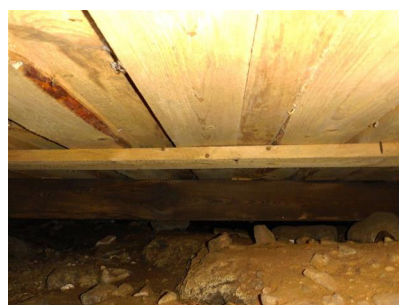
#### Utvändigt / Torpargrund

Besiktning har enbart gjorts knapphändigt via en ventil i grundmuren med hjälp av kamera. Således har stora delar av grunden inte kunnat kontrolleras.

- En torpargrund är en s.k. riskkonstruktion då den delar av året riskerar att utsättas för fuktnivåer som kan leda till mikrobiell tillväxt i utrymmet, vilket i sin tur kan innebära fuktrelaterade skador.

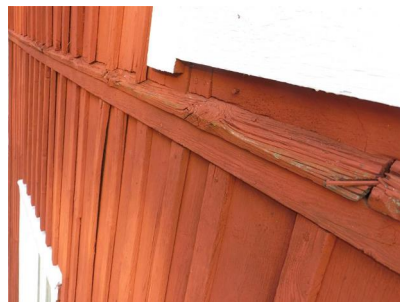
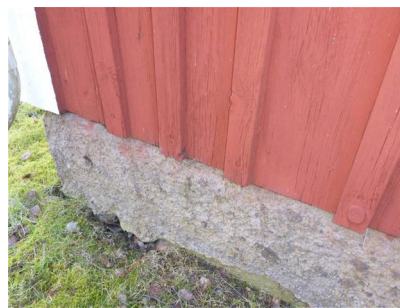
### Utvändigt / Fasad

- Rötskador förekommer i panel- och midjebrädor.
- Delar av panelen ligger i liv med eller innanför sockelns yttre kant.

Vi rekommenderar att snickare anlitas för kontroll av orsak till och omfattning av fasadens åtgärdsbehov. Vid åtgärd är det viktigt att även bakomliggande konstruktion kontrolleras för att kunna upptäcka och åtgärda eventuella följdskador.

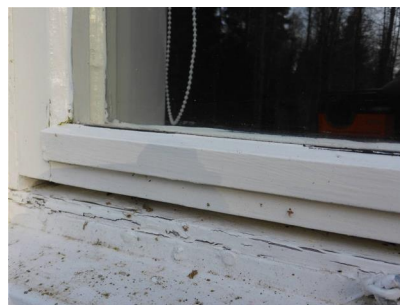
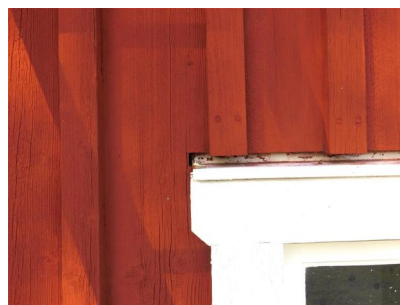
### Utvändigt / Fönster / Dörrar

- Fönsterkarmar med underhållsbehov noterades, främst på södergaveln.
- Överbleck som inte sluter tätt mot fasaden förekommer.

Bristerna innebär risk för rötskador i fönster och bakomliggande konstruktioner.

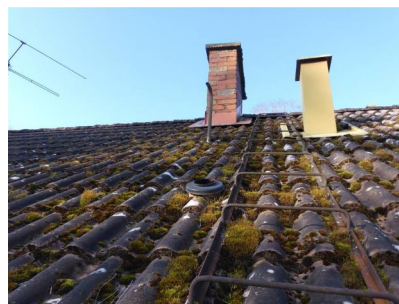
## Utvändigt / Tak

Taket har av säkerhetsskäl enbart kontrollerats från marknivå samt från stegen uppställd vid glidskyddet.

- Rikligt med mosspåväxt förekommer på pannorna.
- Otätheter noterades mellan plåttäckningar och pannor.
- Underlagstaket består av stickspån, d.v.s. det finns ingen underlagspapp. Viktigt är då att taktäckningen är hel och tät.

När ett tak åldrats och även andra brister finns föreligger risk för läckagerelaterade skador i läkt och underliggande konstruktioner.

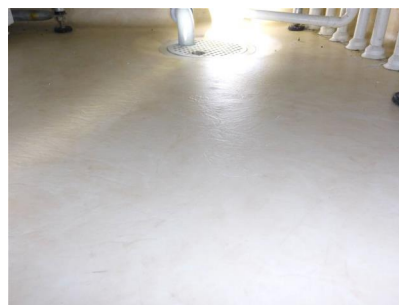
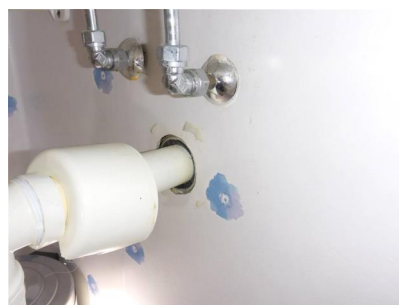
### Entréplan / Tvättstuga samt Dusch/WC

- Ålderstigna våtrum. Mattan i duschutrymmet ser ut att vid något tillfälle ha bytts ut men golvbrunnarna är av äldre modell.
- Handfatsavloppet är anslutet i liv med väggen vilket innebär att eventuella läckage kan medföra skador.
- Mekanisk frånluftventilation finns ej. Våtrum bör kompletteras med forcerad frånluft, t.ex. en våtrumsfläkt.

När våtrum är utförda enligt äldre standard och dessutom försämras med tiden föreligger risk för fuktrelaterade skador.

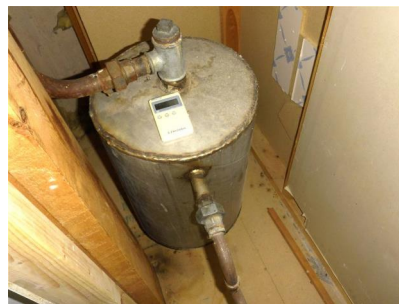
### Övre plan / Sidogarderob 1

- Expansionskärl placerat i utrymme som saknar tätskikt och/eller vattenavledning innebär risk för fuktskador vid eventuellt läckage. Missfärgningar finns på golvspånskivan men var torra vid besiktningstillfället.

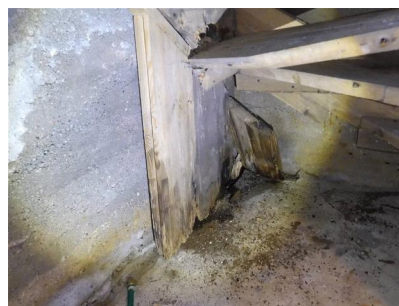
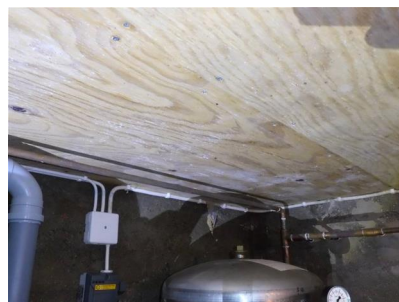
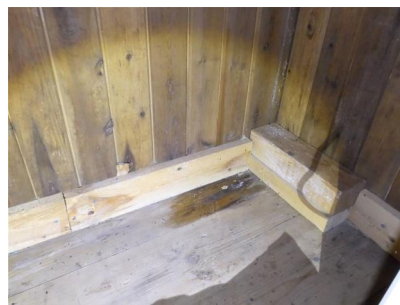
### Grovkällare / Allmänt

- Källartrappan och dess vangstycke har rötskador.
- Fuktanvisningar noterades i golv/väggvinkel.
- Mikrobiell påväxt förekommer på blindbotten.
- Fuktanvisning noterades under trappan mot övre plan.

Vi rekommenderar att en fördjupad undersökning utförs för att avgöra orsak och omfattning gällande bristerna, samt bedömning av lämpliga åtgärder.

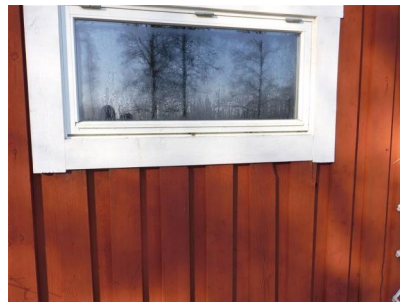
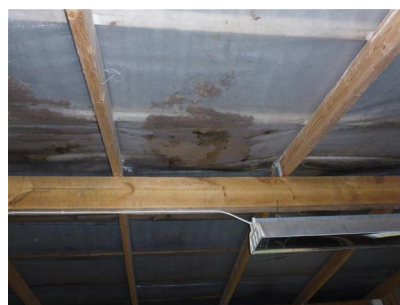
#### Ut- och invändigt / Allmänt

- Skräp ligger på takplåten och i hängränorna. Även invändigt noterades skräp som ansamlats mellan takplåten och den underliggande plastfolien.
- Stuprören släpper vatten vid sockeln.
- Fönstret saknar plåtbleck.

Bristerna innebär risk för fuktrelaterade skador. Fördelen med en oisolerad byggnad av detta slag är att det sällan uppstår några dolda följdskador av allvarlig karaktär.
