ÖB-26235

## Utlåtande över ÖVERLÅTELSEBESIKTNING

Skellefteå Falmark 1:11  
Falmarksheden 251  
931 94 Skellefteå

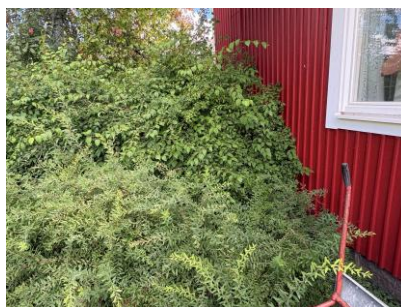
Växtlighet mot huset på västra sidan (bild 1)

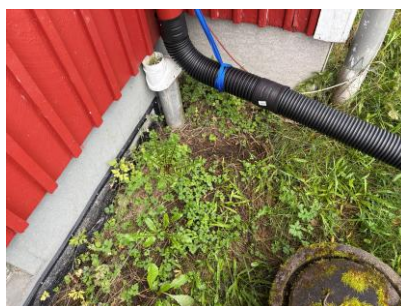
Större sänka i mark i hörn mellan originalbyggnaden och tillbyggnaden (bild 2)

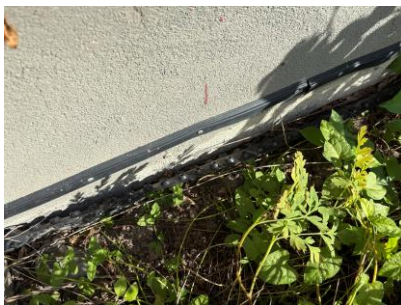
Källarens dräneringssystem är äldre

Platonmattan har släppt i dess anslutning mot täcklisten runt om tillbyggnaden (bild 1)

Se **Källarvåning: Allmänt** och **Fortsatt teknisk utredning**

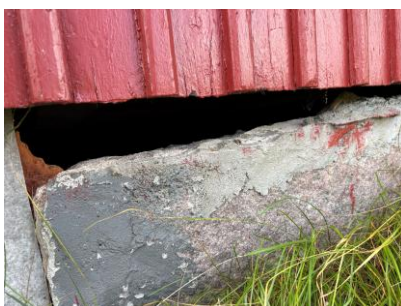
Platonmattan avslutas kort innanför anslutning mot originaldelens stenfot (bild 2)

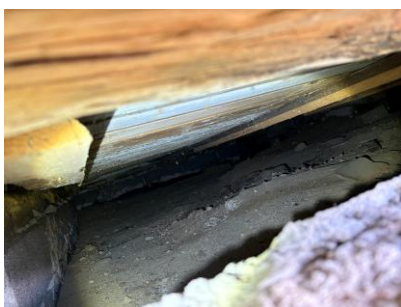
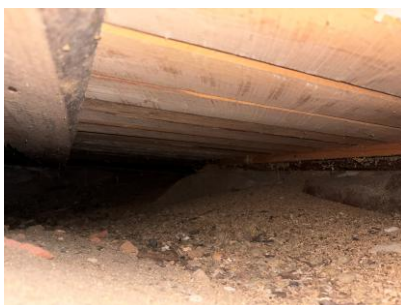
Via ventilerna noterades dock att utrymmet mellan marken och trossbotten är för litet för att möjliggöra en besiktning underifrån, även om en inspektionslucka tas upp (bild 1 & 2)

En uteluftsventilerad torpargrund är en konstruktion där det erfarenhetsmässigt är vanligt att fukt- och mögelskador uppstår. Då grunden ventileras med utomhusluft uppstår ofta hög relativ fuktighet i grunden sommartid, eftersom grunden är svalare än utomhusluften. Detta fenomen, i kombination med markfuktspåverkan, innebär risk för fukt- och mögelskador samt uppkomst av avvikande lukt.

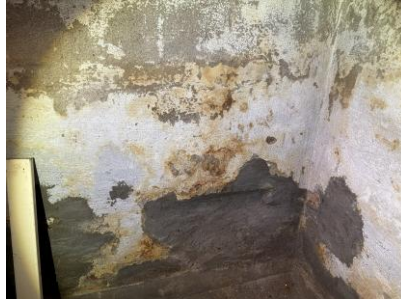
Fuktgenomslag mot källarväggar och källargolvet (bild 1)

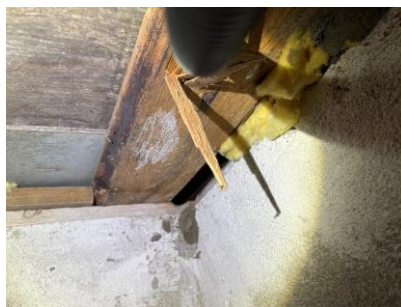
Viss påväxt på trossbottenbrädor (bild 2)

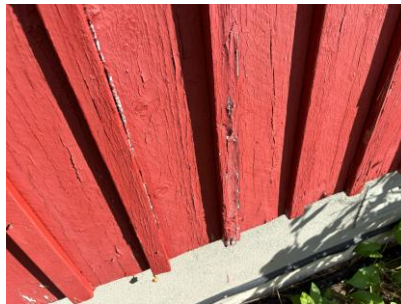
Färgsläpp på fasadpanelen, främst mot solutsatta sidor (bild 1)

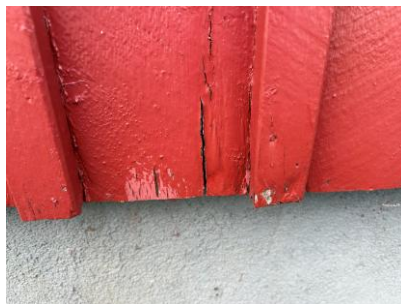
Rötskadad bottenbräda mot norra sidan på tillbyggnaden (bild 2)

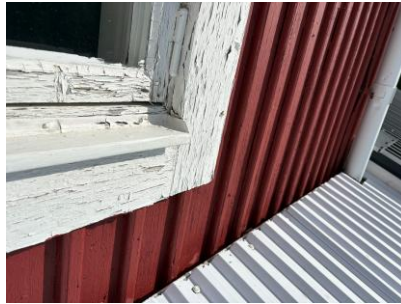
Färgsläpp på kopplade fönster och fönster till sovrum 2 på övervåningen samt på köksfönster på entréplan (bild 1)

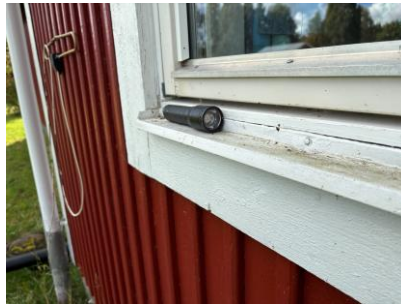
Bristfällig lutning på fönsterbleck mot kök på entréplan och sovrum 2 på övervåningen (bild 2)

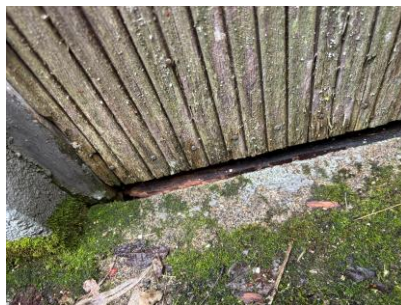
Rötskador i nederkant av dörrblad och karm till källardörr (bild 3)

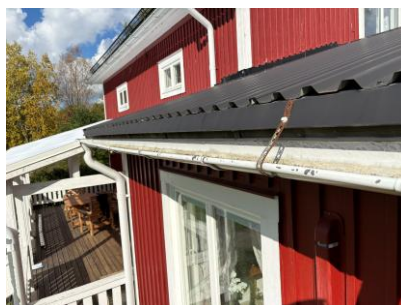
Svackor noterades i hängrännor, både på tillbyggnaden och originalbyggnaden (bild)

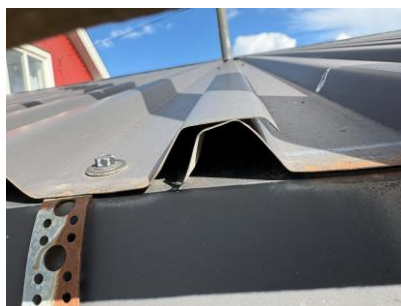
Överlappskruvar finns inte på plåtskarvar (bild 1)

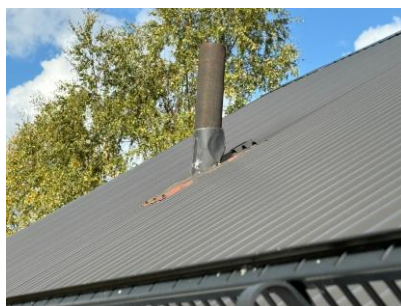
Äldre stös runt avluftningsröret på originaldelen där plåtbucklor/deformationer noterades (bild 2)

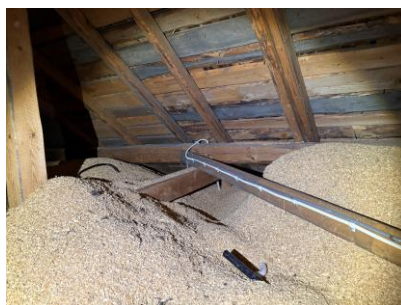
Ojämnt fördelad spånisolering mot bjälklaget (bild 1)

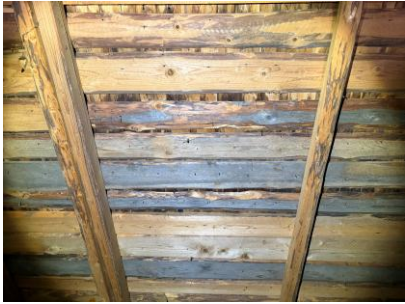
Fuktpår/missfärgningar på underlagsbrädor och sticktak (bild 2)

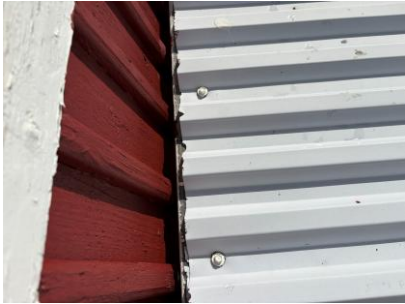
| Veranda: | <p>Läckage från taket då ståndskena saknas; vattensamling noterades på trallbrädor närmast fasadpanelen (bild)</p> <p>Hängrännan är bristfällig</p> |

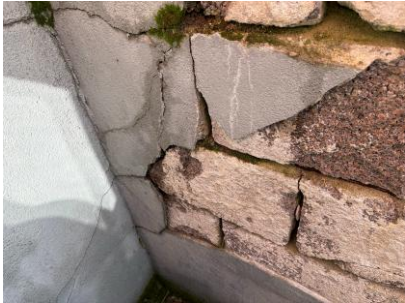
| Källarnedgång: | <p>Vägg till källarnedgång är skadad och intryckt (bild)</p> |

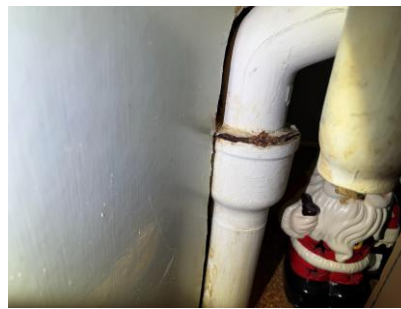
Äldre avloppsledningar av gjutjärn från toalett och kök på övervåningen; rostbildning i skarv på avloppsledning från köket (bild)

Då avloppsrören i delar av huset och gjutjärnsbrunnarna i källaren är äldre finns risk att de spricker eller rostar sönder, vilket kan leda till vattenskada. Enligt branschregler ska golvbrunnar i våtutrymmen bytas vid eventuell framtida renovering. Observera att kontroll av avloppsrörens skick inte ingår i besiktningsuppdraget.

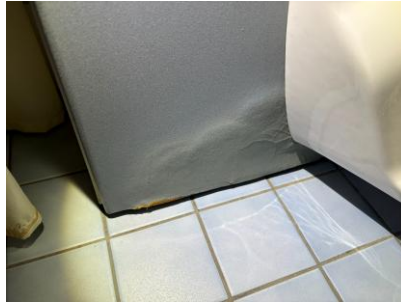
Fuktskadad nederdel på slits till WC-stol (bild 1)

Fuktindikering mot slitsen har utförts *med* förhöjda indikationer Kontakta fackman för kontroll av orsaken till fuktskadad samt för byte av skadat material

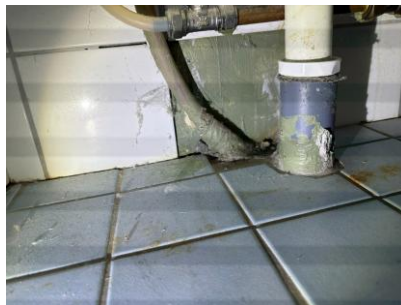
Rör genomföring finns i golv under handfat som inte är vinkelrätt monterad (bild 2)

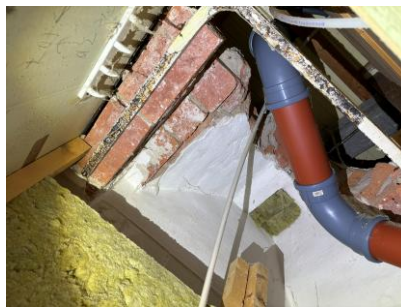
Öppet i schakt till f.d skorsten (bild 3)

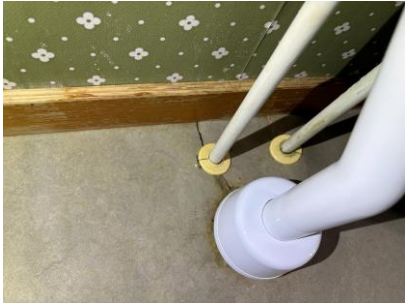
| Toalett: | <p>Golvmattan är otät runt genomföringar och saknar uppvik mot väggar och tröskel (bild)</p> <p>Golvmattan är bucklig/lös mot underlaget på flera ställen</p> <p>Fuktindikering i utrymmet har utförts utan förhöjda indikationer</p> |

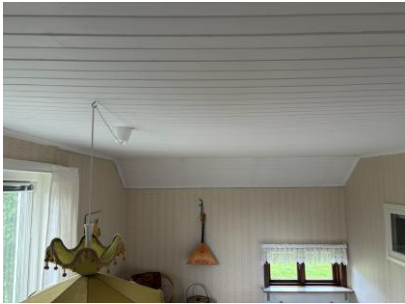
| Sovrum 1: | <p>Nedhängning på innertakspanel (bild)</p> |

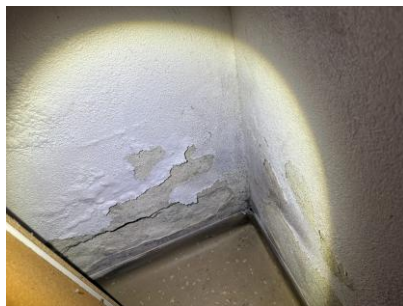
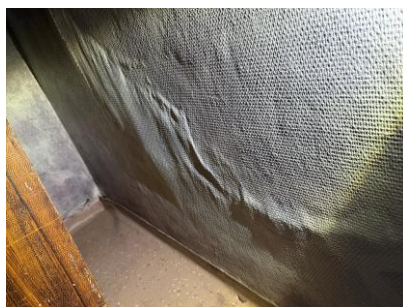
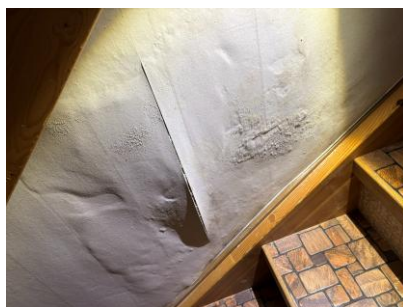
Missfärgningar, påväxt, puts- och färgsläpp samt fuktgenomslag på källarväggar, både ytter- och innerväggar i alla utrymmen i källaren (bild 1, 2 & 3)

Fuktindikering mot ovan nämnda källarväggar har utförts *med* förhöjda indikationer

Det rekommenderas att en fortsatt teknisk utredning utförs för kontroll av orsaken till och omfattningen av de fuktrelaterade skador som noterades i källaren samt för förslag på lämpliga åtgärder.

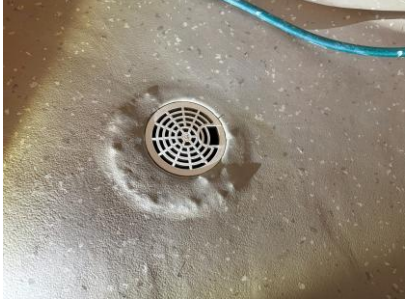
| Tvättstuga: | <p>Se <b>Källarvåning: Allmänt</b></p> <p>Deformation/mattsläpp runt golvbrunnen (bild)</p> |

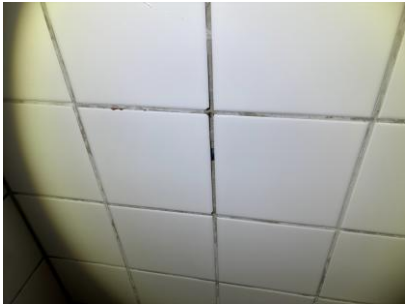
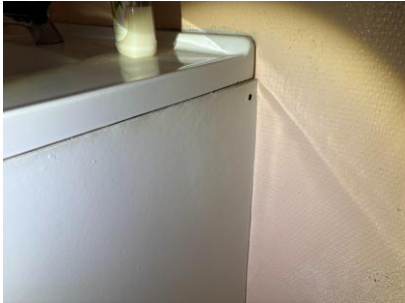
| Dusch/Wc: | <p>Lokala fogsläpp på kakelvägg och klinkergolv (bild 1)</p> <p>Lokal lågpunkt i golv bredvid golvbrunnen</p> <p>Bristfällig vidhäftning mellan underlaget och flera klinkerplattor;<br/>bom-ljud förekommer</p> <p>Svällningsskada på täcksida på kommoden (bild 2)</p> |
