Besiktningssprotokoll

Anticimex Överlåtelsebesiktning av småhus - nivå 1

Fastighetsbeteckning: Jäder 6:6	
Fastighetsägare: Dödsbo efter :Bengt Jonsson	
Fastighetsadress: Lund 111	
Postnummer: 775 95	Ort: Folkärna

Besiktningdatum: 2024-10-14	Protokollnummer: 68586552
Temperatur: 5 °C	Väderlek: Mulet
Tekniker: Petrus Annersten	
E-post: petrus.annersten@anticimex.se	
Kontor: Falun	
Närvarande: Ombud för dbo.

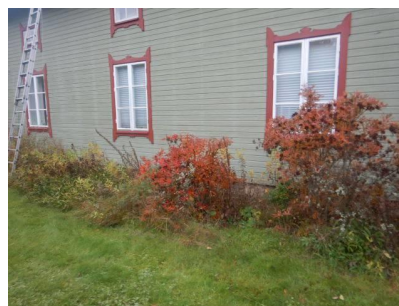
Utvändigt / Markförhållanden

Växter finns i anslutning till grundmur.

När det finns rabatter och växter nära grundmuren finns risk att fukt stannar kvar i väggarna. Detta kan i sin tur orsaka invändiga fuktskador. Växternas rötter kan också skada grundmuren och sätta dräneringsledningen ur funktion.

Området närmast huset rekommenderas att vara fritt från växtlighet.

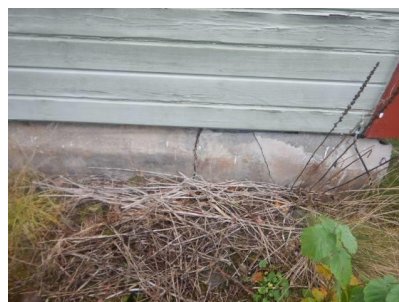
Utvändigt / Sockel

Sprickor finns i sockel.

Detta kan leda till fukt- och frysskador i konstruktionen.

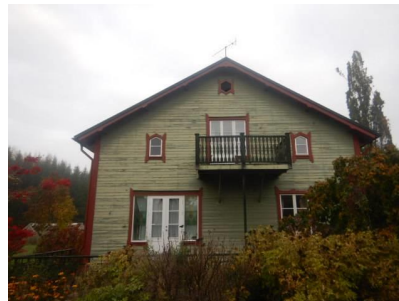
Utvändigt / Fasad

Stora delar av rötskador och färgsläpp finns i fasadpanelen på den södra sidan.

Rötskador i fasaden är ett tecken på bristande fuktskydd/hög fuktpåverkan, som även kan leda till fuktrelaterade skador i bakomliggande konstruktioner.

Vi rekommenderar en fasad entreprenör kontaktas för att bedöma orsak och omfattning.

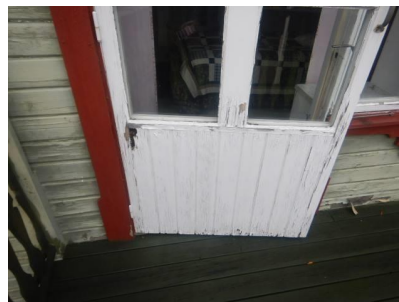
Utvändigt / Dörrar

Balkongdörr är rötskadad och är behov att bytas.

De upptäckta skadorna kan bero på olika saker, exempelvis bristfälligt underhåll, målning, skruvar och beslag etc.

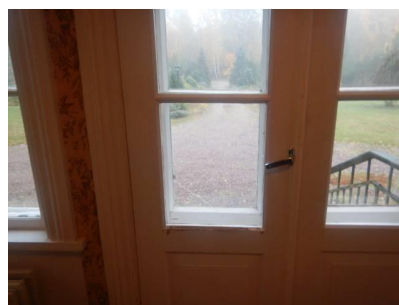
I övrigt vanligt underhållsbehov (färgsläpp, torrsprickor). Spricka noterades i dörrglas i entrén.

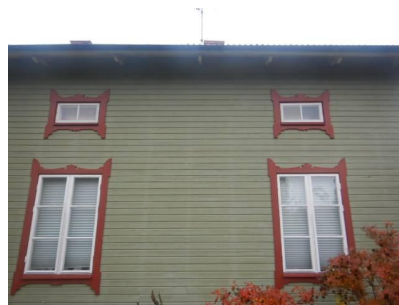
Utvändigt / Fönster

Överbleck saknas ovan fönster.

Avsaknad av bleck ovanför fönster medför en ökad risk för att vatten kan rinna in och orsaka fuktrelaterade skador i omkringliggande konstruktioner.

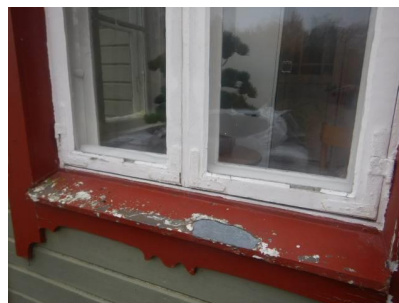
Fönster är i behov av målning/underhåll.

Fönsterbågar och fönsterkarmar där målningsbehov finns riskerar att få fukt- och rötskador på grund av sämre vattenavvisande förmåga.

För att öka livslängden på fönster rekommenderas målning och underhåll.

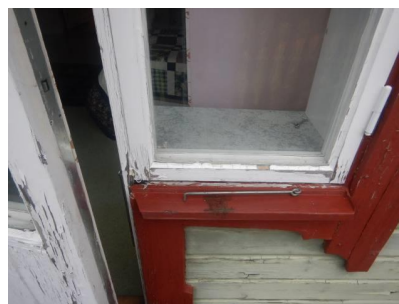
Fönsterbleck är otäta vid infästningar.

Eftersom fönsterblecken är otäta finns risk att vatten rinner in i väggen vilket i sin tur kan leda till fuktskador i väggkonstruktionen.

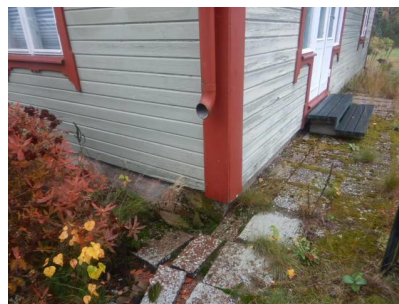
Utvändigt / Hängrännor / Stuprör

Stuprör är inte anslutet till markledning. Led bort vatten från stuprör och husliv.

Stuprör som inte är anslutet till markledning kan medföra en ökad fuktbelastning på grundmur/sockel som i sin tur kan leda till fuktrelaterade skador.

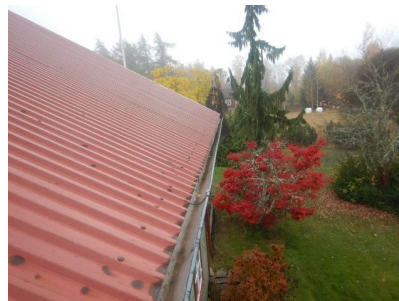
Lågpunkter noterades.

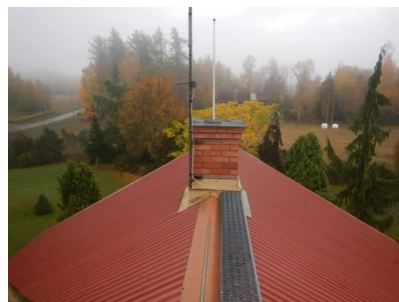
Utvändigt / Tak

Husets takbeklädnad korrugerad plåt har troligen lagts på vid renovering på 80-talet. När plåten blir äldre är det normalt att färgen bruka släppa och blekna samt att mindre rostangrepp uppstår. Takplåten är fastsatt med klockspik som med tiden har förmåga av att släppa från underlaget med otätheter som följd. Risk att regn- eller smältvatten tränger ner i underliggande takkonstruktion och orsakar fuktrelaterade skador. Av den anledningen rekommenderas att en årlig kontroll av taket och vindsutrymmet utförs för att kunna upptäcka eventuella takläckage.

Taket är besiktat från takbryggan.

Takplåten är fastsatt med klockspik som med tiden har förmåga av att släppa från underlaget med otätheter som följd. Risk att regn- eller smältvatten tränger ner i underliggande takkonstruktion och orsakar fuktrelaterade skador. Flertal klockspikar har rest sig från underlaget.

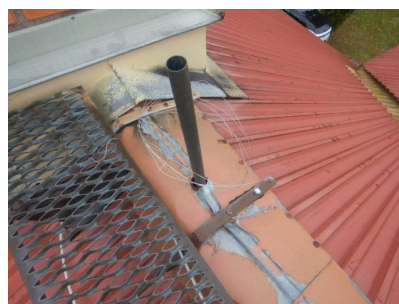
Glipor finns vid rör genomföring inock.

Risk att regn- eller smältvatten tränger ner i underliggande takkonstruktion och orsakar fuktrelaterade skador.

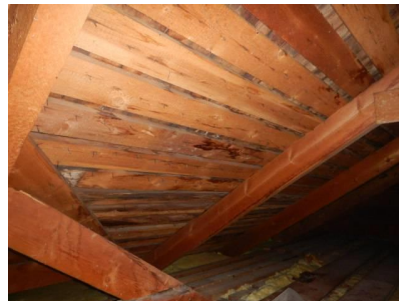
Utvändigt / Vind

Flertal fuktfläckar finns i underlagstak. Fuktfläckar kan bero på olika saker, och kan vara ett tecken på en tidigare eller en pågående fuktskada. Torrt vid besiktning.

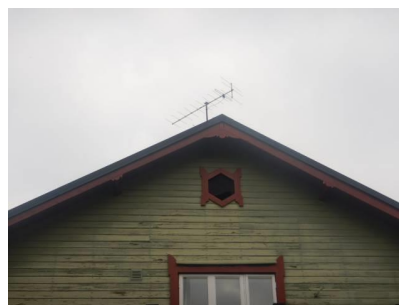
Vinden är tilläggsisolerad.

Eftersom vindsbjälklaget tilläggsisolerats så kommer klimatet på vindsutrymmet att ändras, främst vintertid. Detta i sin tur kan leda till uppfuktning av underlagstakets insida vilket kan resultera i mikrobiella skador (angrepp av mikroorganismer).

Vindsfönster är inte tätt. Risk att regn- eller smältvatten tränger ner i underliggande takkonstruktion och orsakar fuktrelaterade skador.

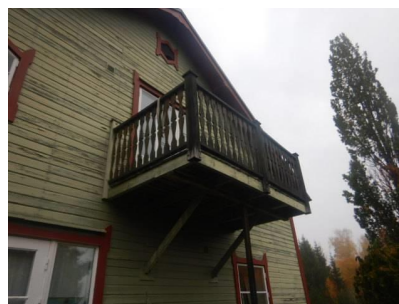
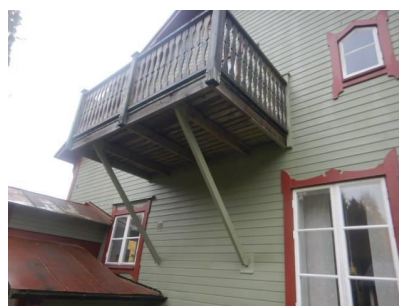
Utvändigt / Balkong

🔍 Båda balkonger bör kontrolleras av en byggare då brister noterades i byggnationen.

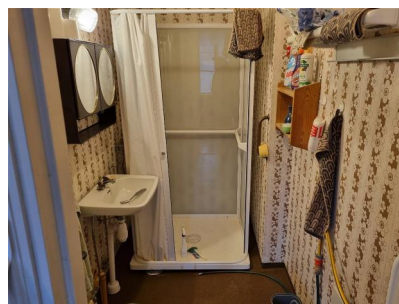
Entréplan / Dusch/Toalett

Våtutrymmet har äldre yt-/tätskikt.

Utrymmet är äldre och har passerat tiden för sin tekniska livslängd.

Renovering av utrymmet rekommenderas. Kontakta en behörig våtrumsentreprenör för en renovering. I samband med renoveringen bör omkringliggande konstruktioner kontrolleras för att upptäcka eventuella följdskador. Rörgenomföring finns i golv/vägg och felaktig golvlutning noterades.

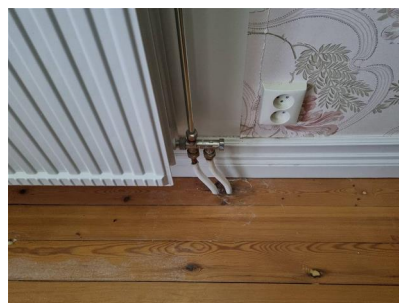
Entréplan / Sal

Fuktfäckar noterades i golv vid elementrör. Torrt vid besiktning.

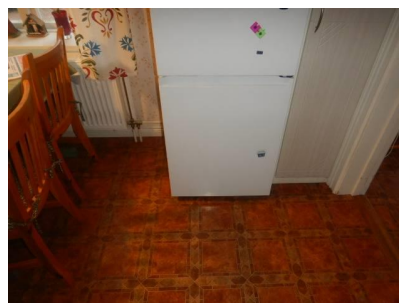
Entréplan / Kök

Fuktskydd saknas under vitvaror och i diskbänksskåp.

Utan fuktskydd är det svårt att upptäcka läckage. Vatten kan då tränga in i omkringliggande konstruktioner och orsaka fuktskador.

Köksfläkt finns ej.

För att upptäcka eventuella läckage, installera ett fuktskydd.

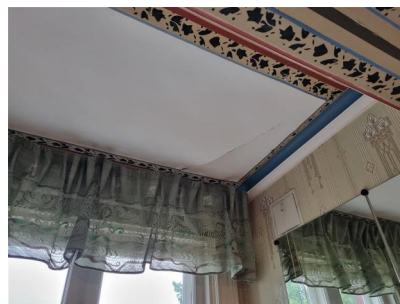
Övre plan / Hall

Sprickor noterades i papptaket.

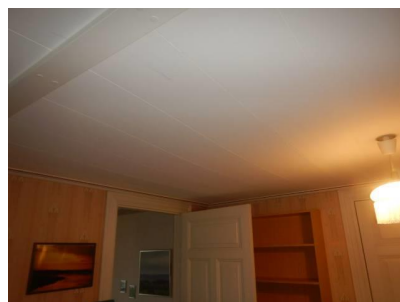
Innertak hänger.

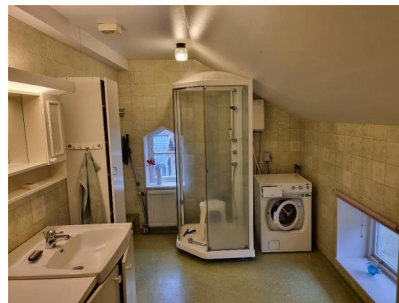
Övre plan / Dusch/Toalett

Våtutrymmet har äldre yt-/tätskikt.

Utrymmet är äldre och har passerat tiden för sin tekniska livslängd.

Renovering av utrymmet rekommenderas. Kontakta en behörig våtrumsentreprenör för en renovering. I samband med renoveringen bör omkringliggande konstruktioner kontrolleras för att upptäcka eventuella följdskador. Rör genomföring finns i golv och felaktig golvlutning noterades.

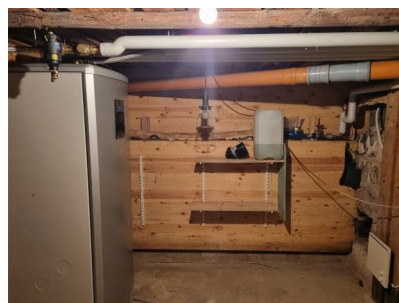
Källarplan / Pannrum

Källare har påreglade väggar.

Källaren med påreglade väggar riskerar att drabbas av fuktskador på grund av naturlig fuktpåverkan från mark. Detta kan i sin tur leda till mikrobiella skador (angrepp av mikroorganismer) som kan leda till att mikrobiell lukt sprids till boendemiljön.

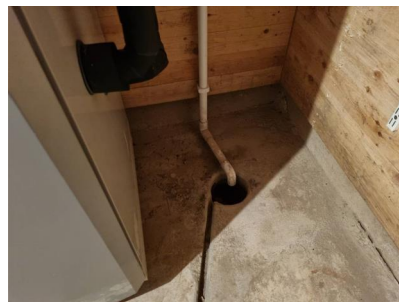
Golvbrunn finns ej. Spillvatten från värmepump går ner i mark.
