# Besiktningsprotokoll

Anticimex Överlåtelsebesiktning av småhus - nivå 1

| Fastighetsadress:<br>Örslösa Kjellstorp 12 | |

| Besiktningsdatum:<br>2026-08-19 | Protokollnummer:<br>69813032 |

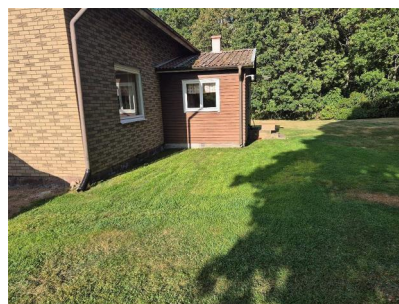
Marken lutar mot huset.

Detta innebär en ökad fuktbelastning mot grunden vilket i sin tur kan orsaka fuktskador i huset.

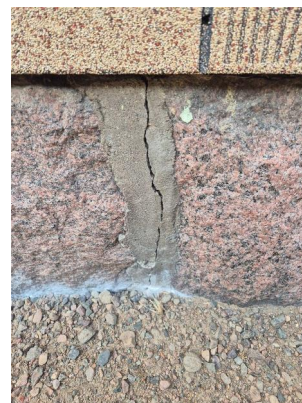
Sprickor noteras i vissa fogar mellan granitblock.

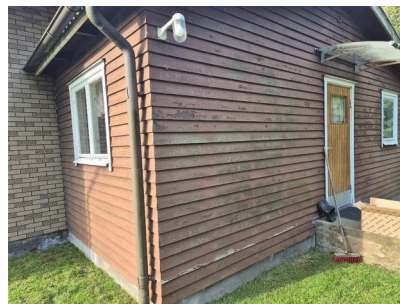
Enstaka panelbrädor har mindre rötskador.  
Fasadpanel på bakre utbyggnad är i behov av målning/underhåll.

Fasadbeklädnad och träkonstruktioner där målningsbehov finns riskerar att få fukt- och rötskador på grund av sämre vattenavvisande förmåga. För att öka livslängden på fasadbeklädnaden rekommenderas målning och underhåll. I samband med ommålning rekommenderas att de rötskadade panelbrädorna byts ut.

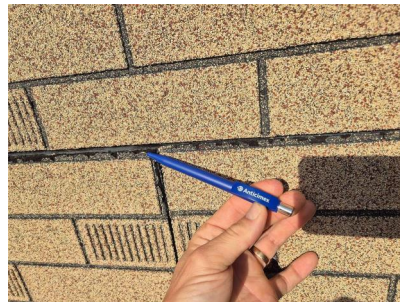
Mönstrad fasadpapp är en gammal typ av fasadtäckning som ska efterlikna tegelfasad och vara motståndskraftig mot fukt.

Sprickor noteras i skarvar. För övrigt bedöms fasaden vara i någorlunda gott skick.

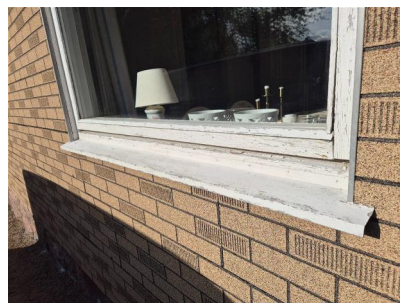
Kitt/-färgsläpp finns på fönster.

Detta medför ökad risk för fuktskador.

Målning och underhåll krävs.

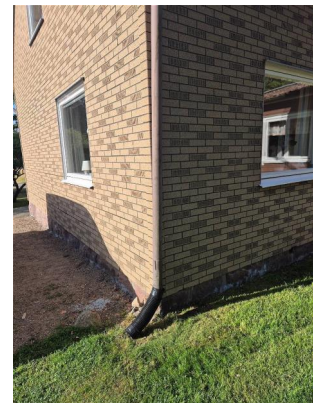
Stuprör avslutas nära husliv.

Stuprör är vänd med falsen in mot fasad.

Stuprör som avslutas intill husliv (ovan mark) kan medföra en ökad fuktbelastning på grundmur/sockel med fuktrelaterade skador som följd.

För att undvika frostsprängning med vattensprut mot fasad bör stuprör vridas 180°.

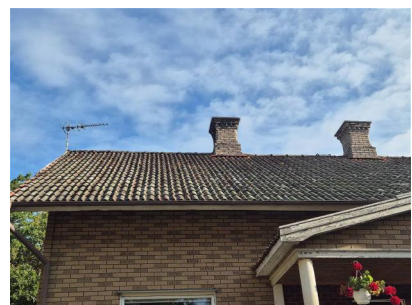
Yttertaket är äldre och i behov av renovering.

Mosspåväxt noteras på takpannor.

Vindskivor uppvisar rötskador.

Taket besiktigas endast från mark p.g.a. avsaknad av godkänd stege.

Taket är äldre och har passerat tiden för sin tekniska livslängd. Renovering av yttertaket rekommenderas. Kontakta en takentreprenör för en renovering.

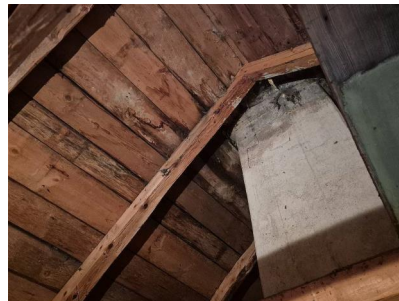
Stor del av övre plan är oinredd vindsyta.

Större missfärgning noteras på underlagstak i anslutning till skorstenen.

Enligt säljarrepresentant på plats är orsaken till tidigare inläckage tillfälligt tätat och inget ytterligare inläckage har inträffat efter utförda åtgärder.

Yttertaket är gammalt, vilket ökar risken för inläckage och fuktskador. Se notering tak utvändigt.

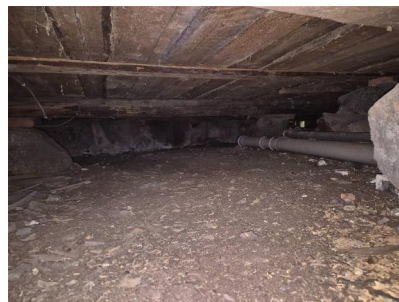
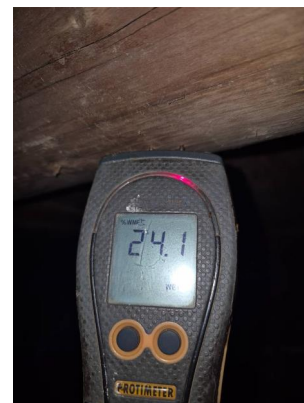
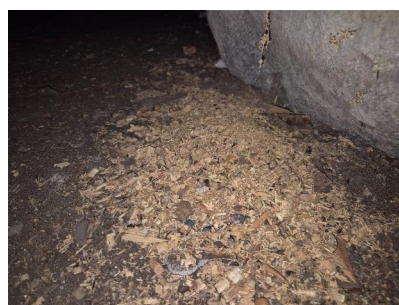
Vid kontroll av konstruktion uppmättes fuktvärden över kritisk fuktnivå.

Uteluftsventilerade krypgrunder med bjälklag av organiskt material har ofta fuktskador på grund av naturlig fuktpåverkan. Detta kan resultera i mikrobiella skador.

Fuktkvoten uppmättes till 17-24%. Risk för mikrobiell påväxt börjar vid 17%

På markytan ligger organiskt material såsom sågspån och träspill.

För att undvika detta så måste grundens klimat bli torrare. Läs Anticimex faktablad om uteluftsventilerade krypgrunder för tips och råd.

Kontakta gärna oss på Anticimex för offert på krypgrundsavfuktare med undertrycksventilation.

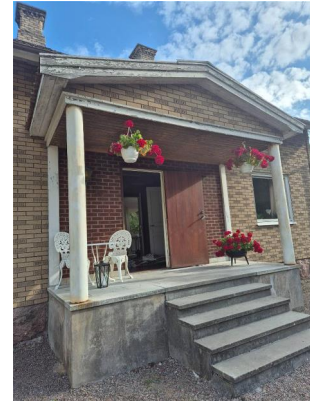
Täcksidor på trappsteg bestående av kalksten är lösa.

Bärande stålpelare uppvisar rostangrepp i nederdel mot platå.

Vindskivor och undersida takfot är i behov av renovering/målning mm.

Sammantaget är entrebro i behov av översyn och renovering.

Kontakta fackman för åtgärd.

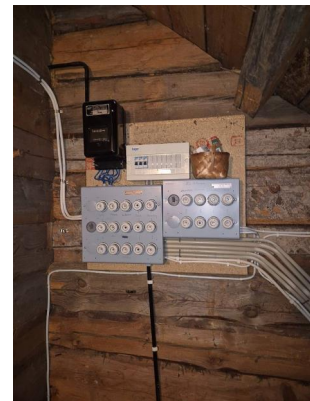
Elanläggningen i huset är äldre.

Äldre elanläggningar och elkablar är en säkerhetsrisk som kan orsaka både personskador och brand.

Jordfelsbrytare finns ej installerad.

Större del av huset har ojordade eluttag.

Kontakta en elektriker för kontroll och åtgärd.

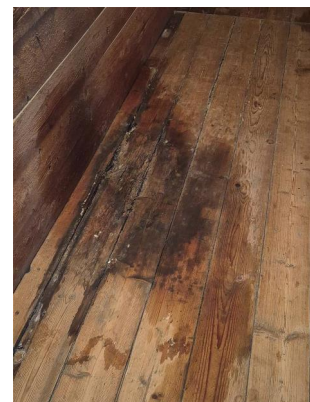
På golv noteras större missfärgning med rötskador på plankgolv.

Skada kommer enligt säljarrepresentant från tidigare gammal frysbox som läckte under flera år.

Inga förhöjda fuktkvotsvärden kunde uppmätas vid besiktningstillfället.

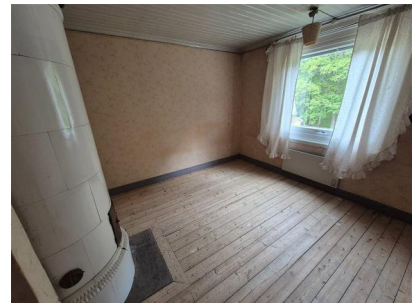
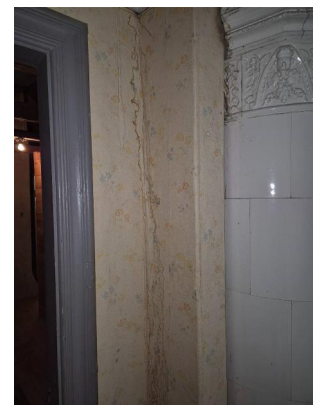
Rinnmärken noteras på vägg bredvid kakelugn.

Bedöms vara äldre och hänga samman med tidigare inläckage genom yttertak vid skorsten/murstock.

Inga förhöjda fuktindikationer kunde uppmätas vid besiktningstillfället.

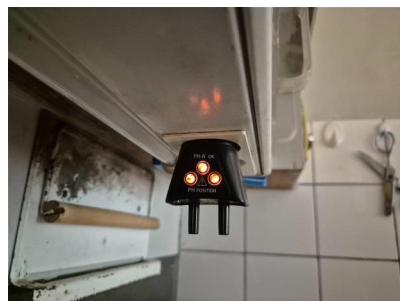
Funktionskontroll av jordade eluttag.

Vid stickprovskontroll av jordade eluttag noterades felkoppling.

Kontakta en elektriker för kontroll och åtgärd.

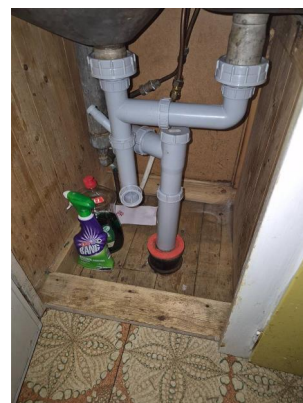
Fuktskydd saknas i diskbänksskåp och under kylskåp.

Utan fuktskydd är det svårt att upptäcka läckage från rörledningar. Vatten kan då tränga in i omkringliggande konstruktioner och orsaka fuktskador.

För att upptäcka eventuella läckage, installera godkända fuktskydd.

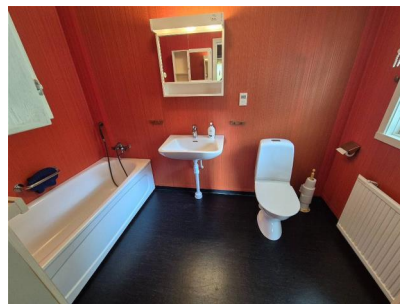
Utrymmet är i behov av renovering.

Utrymmet är äldre och har passerat tiden för sin tekniska livslängd.

Kontakta en behörig våtrumsentreprenör för en renovering.

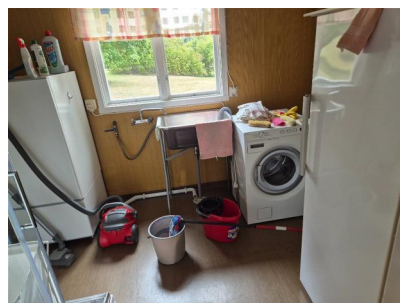
Utrymmet är i behov av renovering.

Utrymmet är äldre och har passerat tiden för sin tekniska livslängd.

Kontakta en behörig våtrumsentreprenör för en renovering.

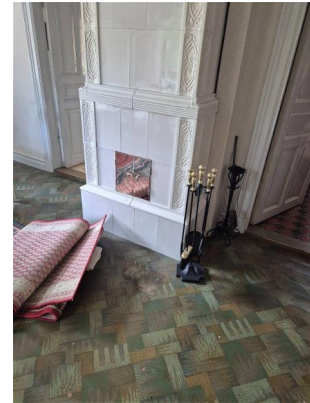
Gnistskydd saknas vid kakelugn.

Avsaknad av gnistskydd ökar risken för brand.

Montage av anpassat gnistskydd rekommenderas.
