# Besiktningsprotokoll

Anticimex Överlåtelsebesiktning av småhus - nivå 2

| Fastighetsadress:<br>Brandshult Eriksgård 112a-B | |

| Besiktningsdatum:<br>2026-01-19 | Protokollnummer:<br>69494221 |

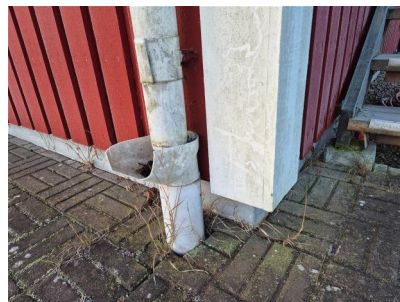
Lövsilen till stupröret mot nordöst är trasig.

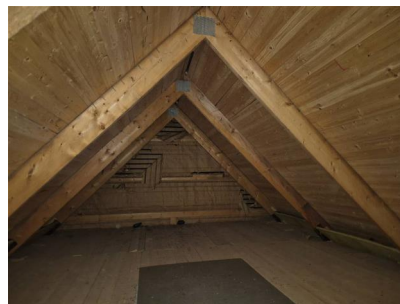
Vindsutrymmena är inspekterade från vindsbjälklagets golv/landgång.

Fuktkvoten i underlagstaket uppmättes stickprovsvis till mellan 14-15%.

Risk för mikrobiell tillväxt föreligger om den relativa fuktigheten i den omgivande luften är över 75% vilket i gran- och furuvirke motsvarar en fuktkvot på ca 17%. Vid en långvarig fuktkvot på >28% finns risk för rötskador.

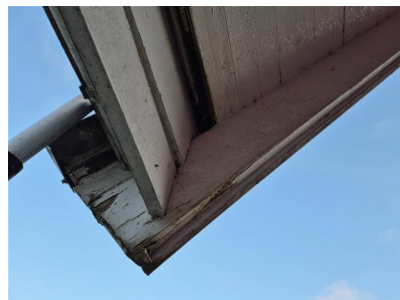
Rötskador noteras i vindskivor åt väster.  
Otätheter noteras mellan plåtdetaljer och takpannor.  
Ett hål noteras i en betongpanna mot nordöst.  
Mosspåväxt finns på takpannorna.

Bristerna medför ökad risk att vatten kan tränga ner i bakomliggande konstruktion med fuktnrelaterade skador som möjlig följd.

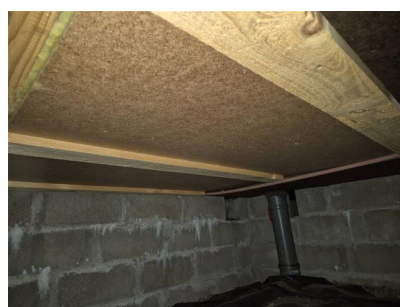
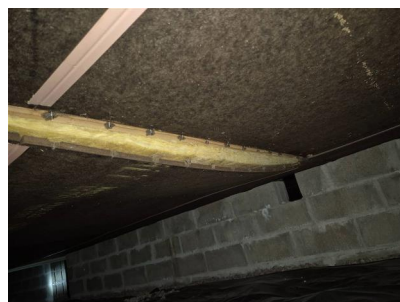
Marken i grunden består av makadam och på marken finns en ej heltäckande plastfolie monterad. Grundmuren är av betonghålstén och blindbotten av asfaboard. Asfaboardskivorna ligger på grundmuren med en mellanliggande fuktspärr av papp. Fuktkvoten i golvbjälkar uppmättes stickprovsvís till mellan 14-15%. I grunden upplevs en lukt av asfaboard.

Under köket i 112A är delar av blindbottensskivorna utbytta. Enstaka asfaboardskivor har bitvis släppta.

Risk för mikrobiell tillväxt föreligger om den relativa fuktigheten i den omgivande luften är över 75% vilket i gran- och furuvirke motsvarar en fuktkvot på ca 17%. Vid en långvarig fuktkvot på >28% finns risk för rötskador.

Uteluftsventilerade krypgrunder med bjälklag av organiskt material har ofta fuktskador på grund av naturlig fuktpåverkan. Detta kan resultera i mikrobiella skador (angrepp av mikroorganismer) och, i värsta fall, rötskador. Mikrobiell lukt kan då spridas till boendemiljön.

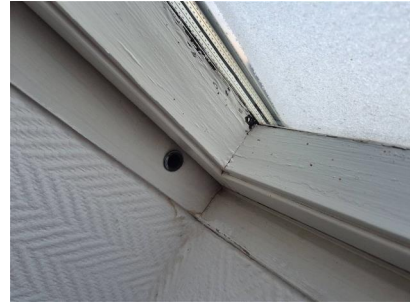
Missfärgningar/färgsläpp noteras på takfönsternas nederkant. Förhöjda fuktvärden uppmättes i fönsterbågen mot norr.

För att utreda orsaken till och omfattningen av missfärgningarna/den förhöjda fuktkvoten rekommenderas att en fördjupad undersökning utförs.

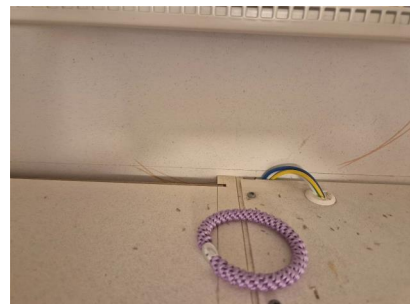
Elkablar till badrumsskåpet går inte i skyddsrör.

Kontakta en elektriker för kontroll och åtgärd.

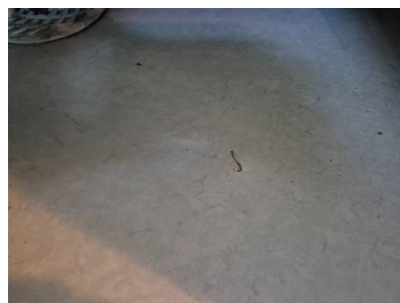
Utrymmet har äldre yt-/tätskikt.  
Ett jack finns i våtrumsmattan på golvet intill tvättstället.  
Rörgenomföringar finns i golvet under varmvattenberedaren.

Vid fuktindikering i utrymmet kunde inga förhöjda indikationer påvisas.

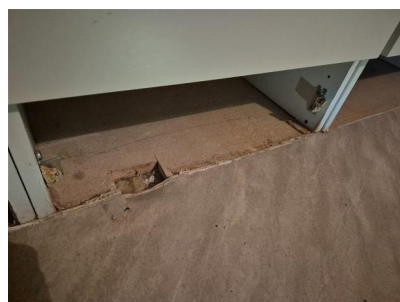
Golvet intill garderoben är deformerat. En fördjupad undersökning är utförd av Anticimex och hantverkare har kontrollerat golv/yttertak utan att något inläckage lokaliserats. Man har den 3 dec 2024 ritat ett streck dit befintlig missfärgning avslutades, missfärgningarna har inte ökat i omfattning sedan dess.

Vid fuktindikering mot missfärgningarna kunde inga förhöjda indikationer påvisas.

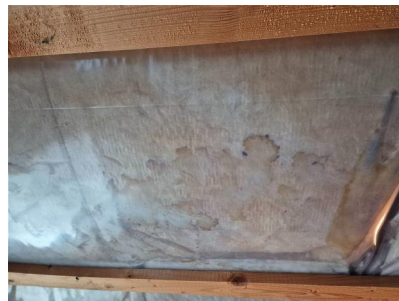
Missfärgningar finns ovan ångspärren (vid dörren).

Vid fuktindikering mot missfärgningarna kunde inga förhöjda indikationer påvisas.

För att utreda orsaken till och omfattningen av missfärgningarna rekommenderas att en fördjupad undersökning utförs.
