# Besiktningsprotokoll

## Anticimex Överlåtelsebesiktning av småhus - nivå 2

| Fastighetsadress:<br>Edsvära Skattegården 3 | |

| Besiktningsdatum:<br>2025-03-21 | Protokollnummer:<br>68909779 |

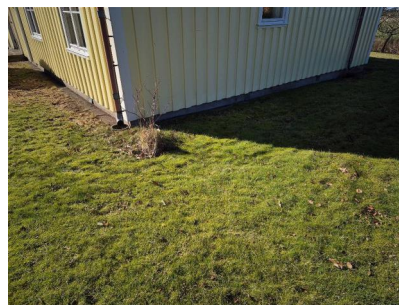
Marken lutar delvis mot huset.

Detta innebär en ökad fuktbelastning mot grunden vilket i sin tur kan orsaka fuktskador i huset.

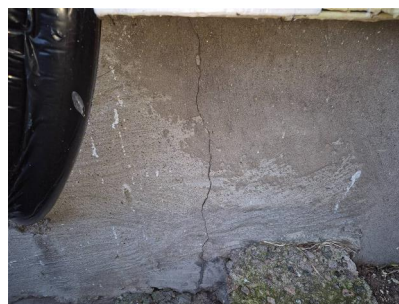
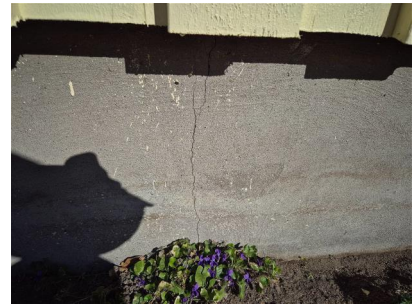
Sprickor finns i sockel.

Dessa bedöms inte ha lett till bakomliggande skador.

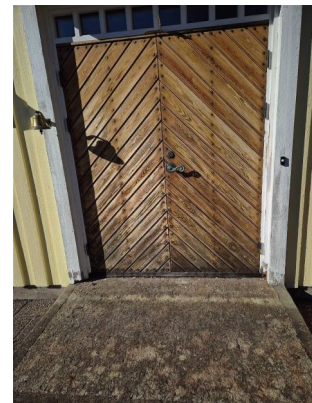
Tröskelbleck saknas under stora entrédörren.

Avsaknad av tröskelbleck medför att det finns risk för att vatten kan rinna in och orsaka fuktskador på tröskel och/eller i kringliggande vägg och bjälklag.

Dörr är i behov av underhåll.

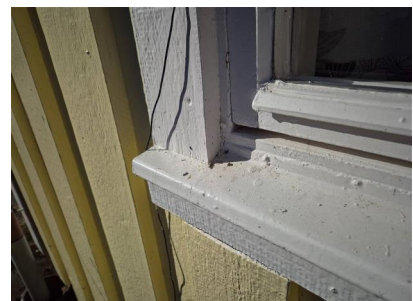
Fönsterfoder står dikt an fönsterbleck.

Detta kan med tiden orsaka fuktuppsug och rötskador.

Fönster, foder och smyggar bedöms vara i gott skick.

Några fönsterrutor noteras vara spruckna.

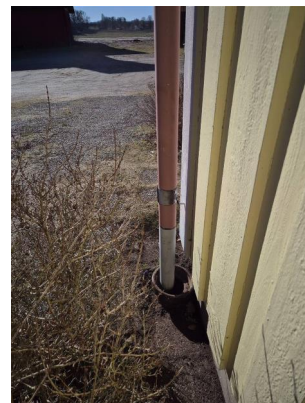
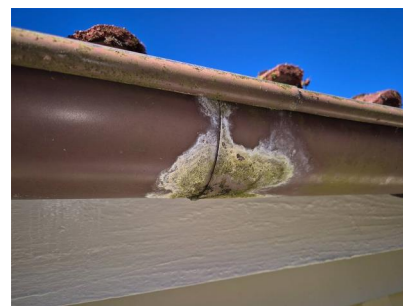
Lövsilar finns inte.

När det saknas lövsilar så finns det risk att det blir stopp i dagvattenledningen.

Plåtfalsen på stuprör är vänd in mot fasad.

Lokalt noteras läckage på hängränna vid rännskarv.

För att hindra stopp i dagvattenledningar rekommenderas komplettering av lövsilar.

I syfte att motverka frostsprängning och vattensprut mot fasad bör stuprör vridas 180°.

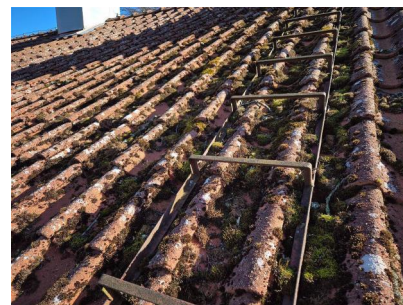
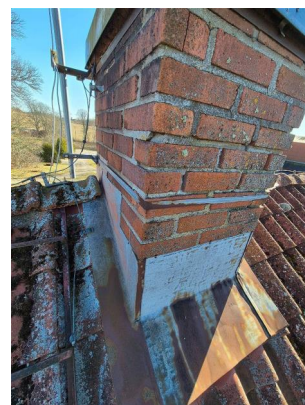
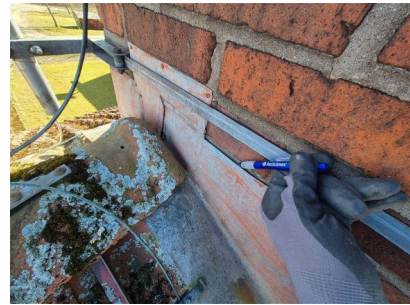
Yttertaket är äldre.

Tunna och sköra betongpannor med mycket mosspåväxt.

Plåtdetaljer rostar på skorsten och uppvisar otätheter. Skorstenen uppvisar sprickor.

Takstege bör också bytas ut.

Takpannor, plåtdetaljer och underlagspapp har enligt vår bedömning en begränsad livslängd. Eftersom husets taktäckning är äldre har det ett minskat motstånd mot vatteninträngning. Detta i sin tur kan leda till fuktskador på träläkt och vidare ner i underliggande konstruktioner.

Jag rekommenderar kontakt med takentreprenör för offert angående takomläggning.

Vid takomläggning är det viktigt att underliggande konstruktioner undersöks noga mot eventuella följskador.

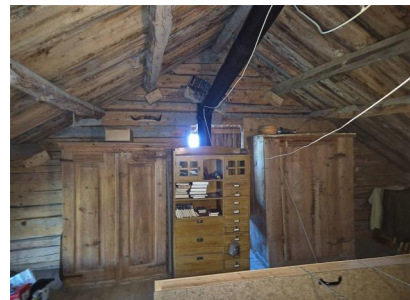
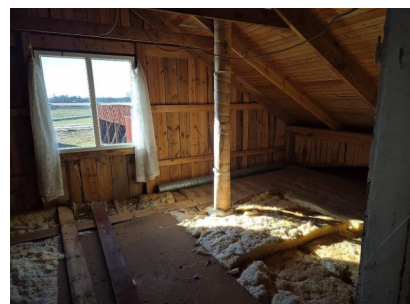
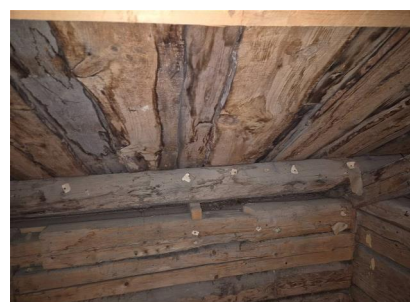
Vid kontroll av vinden uppmättes fuktvärden under kritisk fuktnivå för mikrobiell tillväxt och en normal lukt upplevdes. Fuktkvoten i underlagstak/takbjälkar uppmättes vid besiktningstillfället till 12-14 %. Risk för mikrobiell påväxt börjar vid 17%. Detta värde varierar dock under året beroende på årstid och utomhusklimat.

Äldre missfärgningar noteras med låga fuktkvotsvärden.

Äldre underlagstak av okantade brädor och utbyggnader på gavlar har råspont och papp.

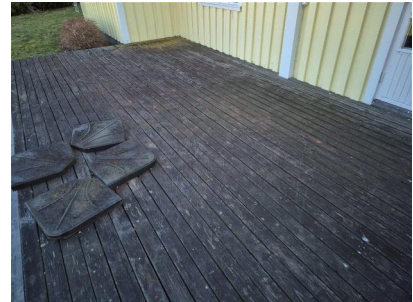
Äldre altantrall är i behov av byte/renovering framöver.

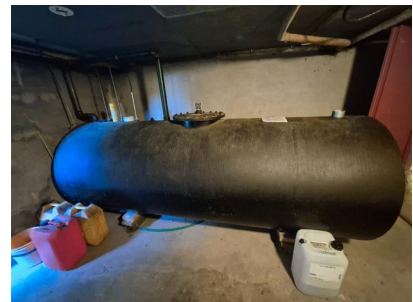
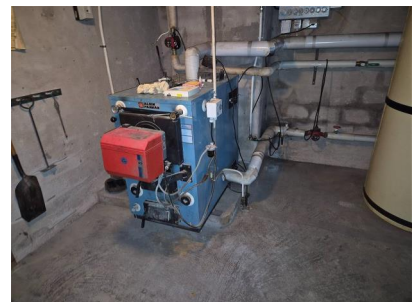
Äldre oljetank med ej använd panna kan med fördel demonteras.

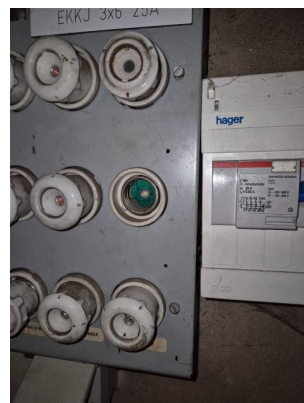
En säkringshuv saknas i elcentralen.

Montera säkringshuvor i elcentralen.

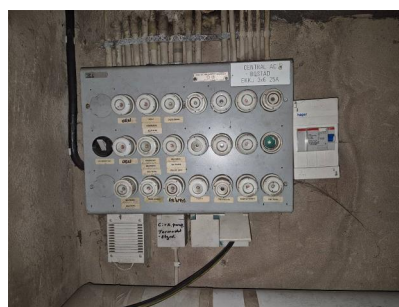
Jordfelsbrytare finns installerad vid el-centralen, gruppförteckning noteras.

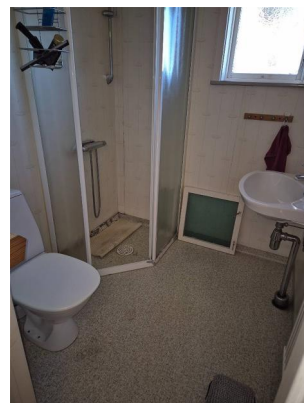
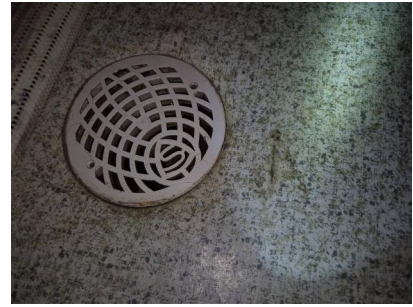
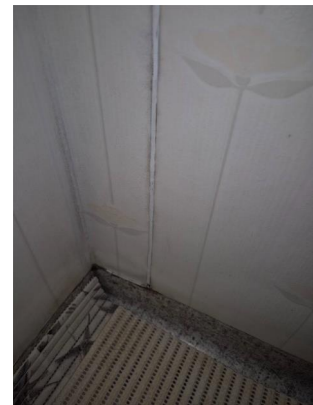
Utrymmet är i behov av renovering.

Allvarliga brister finns i utrymmet vilket kan leda till fuktskador i bakomliggande och intilliggande konstruktioner.

Lagad reva på golvmatta vid golvbrunnen. Skadan är lagad med silikon. Förhöjda fuktindikationer kunde uppmätas på golv.

Gjutjärnsbrunnen är rostangripen.

Kemsvetsade mattskarvar på vägg med otätheter.

Vi rekommenderar en fördjupad undersökning för att bedöma orsak och omfattning.

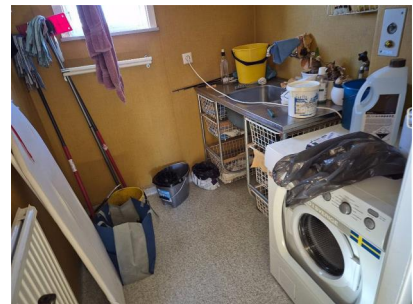
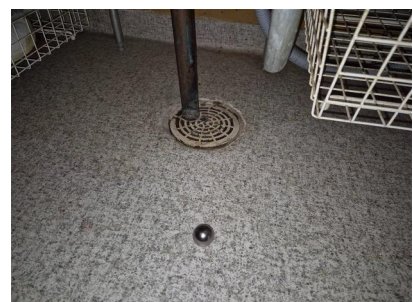
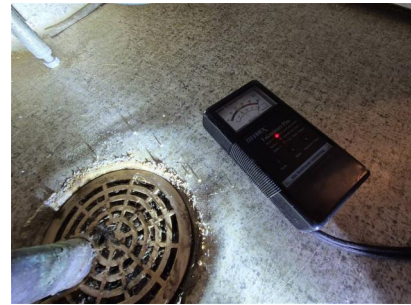
Utrymmet är i behov av renovering.

Utrymmet är äldre och har passerat tiden för sin tekniska livslängd.

Golvet är plant utan fall mot golvbrunnen.

Äldre rostig gjutjärnsbrunn med påvisade svullnader på golv bredvid golvbrunnen. Förhöjda fuktindikationer kunde uppmätas vid svullnad

Renovering av utrymmet rekommenderas. Kontakta en behörig våtrumsentreprenör för en renovering. I samband med renoveringen bör omkringliggande konstruktioner kontrolleras för att upptäcka eventuella följdskador.

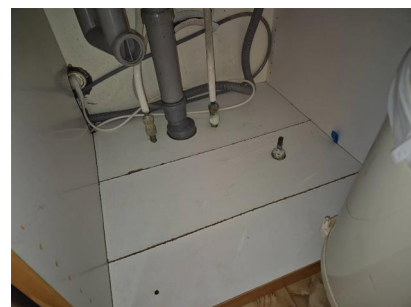
Fuktskydd saknas under vitvaror samt i diskbänksskåp.

Utan fuktskydd är det svårt att upptäcka läckage. Vatten kan då tränga in i omkringliggande konstruktioner och orsaka fuktskador.

För att upptäcka eventuella läckage, installera godkända fuktskydd.

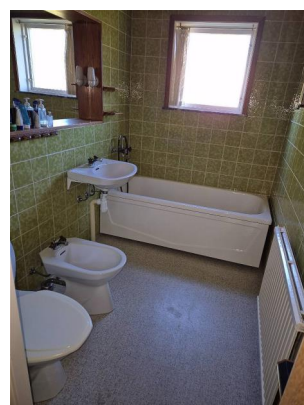
Våtutrymmet har äldre yt-/tätskikt.

Äldre rostig gjutjärnsbrunn.

Fönster är olämpligt placerat ovan badkar.

Eftersom funktionen, som innebär att ytskiktet/tätskiktet ska vara vattentätt, kan vara nedsatt finns en ökad risk att vatten tränger igenom ytskiktet/tätskiktet med vattenskador i omkringliggande konstruktioner som följd.
