# Besiktningsprotokoll

Anticimex Överlåtelsebesiktning av småhus - nivå 1

| Fastighetsadress:<br>Månsbo 110 | |

| Besiktningsdatum:<br>2025-09-24 | Protokollnummer:<br>69290564 |

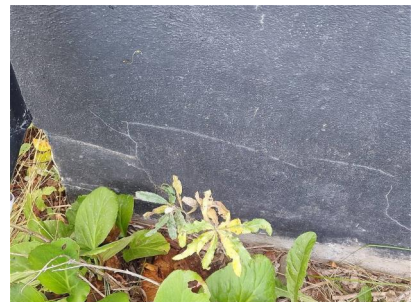
#### Utvändigt / Sockel

Sprickor finns i sockel.

Dessa bedöms inte ha lett till bakomliggande skador.

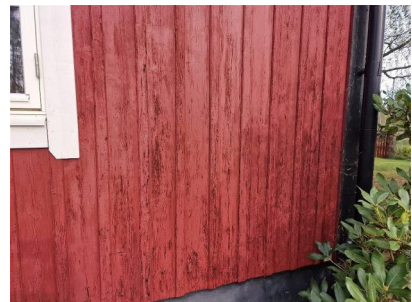
#### Utvändigt / Fasad

Färgsläpp och torrsprickor förekommer.

Fasadpanel och övriga trädetaljer är i behov av målning/underhåll.

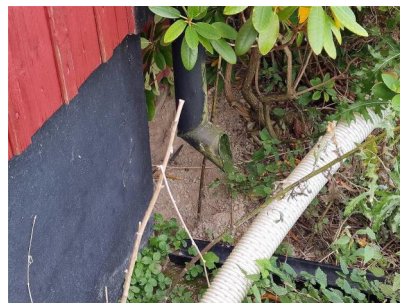
### Utvändigt / Hängrännor / Stuprör

Stuprör avslutas nära husliv.

Stuprör som avslutas intill husliv (ovan mark) kan medföra en ökad fuktbelastning på grundmur/sockel med fuktrelaterade skador som följd.

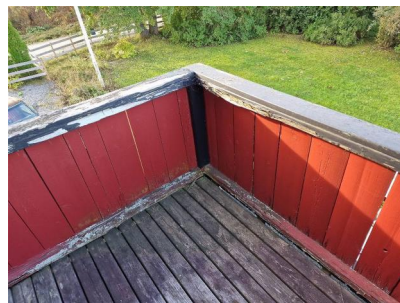
### Utvändigt / Balkong

Färgsläpp och rötskador förekommer.  
Balkongräcke och träkonstruktioner är i behov av målning/underhåll.

Balkongräcke och träkonstruktioner där målningsbehov finns riskerar att få fukt- och rötskador på grund av sämre vattenavvisande förmåga.

För att öka livslängden på balkongen rekommenderas målning och underhåll.

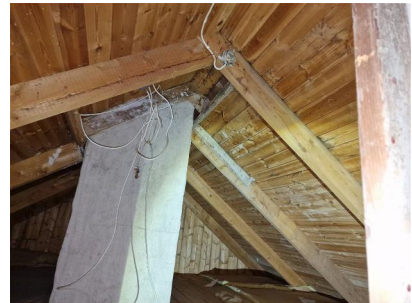
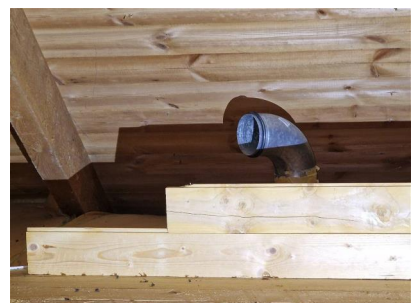
### Utvändigt / Vind

Missfärgningar på underlagstaket förekommer.  
Ventilationsanslutning avslutas i vindsutrymmet.  
Risk för luft och fukttillskott från boendemiljön med följdskador i vindsutrymmet.

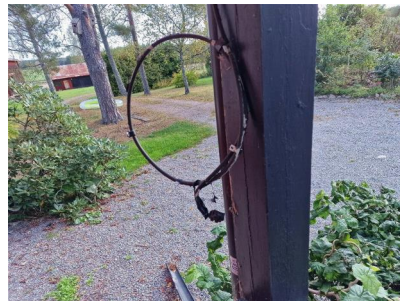
### Utvändigt / Entrébro

Elinstallationen i utrymmet har enligt vår bedömning uppenbara brister.

Elinstallationen i utrymmet är en säkerhetsrisk som kan orsaka både personskador och brand. Observera att besiktning av bostadens elsystem inte har ingått i uppdraget.

Kontakta en elektriker för kontroll och åtgärd.

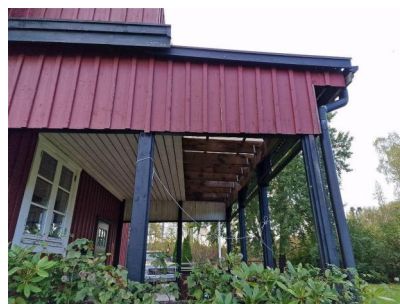
### Utvändigt / Altan

Altanräcke och träkonstruktioner är i behov av målning/underhåll.

Altanräcke och träkonstruktioner där målningsbehov finns riskerar att få fukt- och rötskador på grund av sämre vattenavvisande förmåga.

Vi rekommenderar att du utför målning/underhåll av altan.

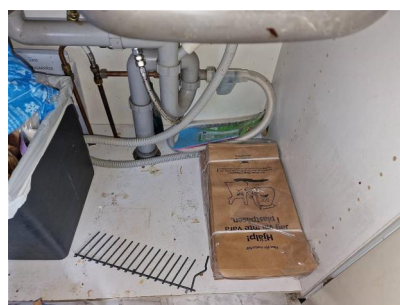
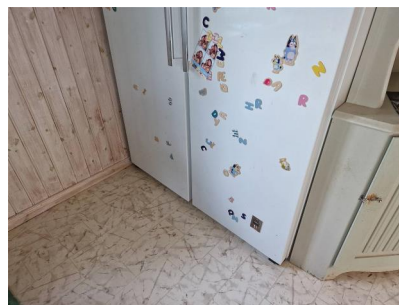
### Entréplan / Kök

Fuktskydd saknas i diskbänksskåp och under kyl och frys.

Utan fuktskydd är det svårt att upptäcka läckage från rörledningar. Vatten kan då tränga in i omkringliggande konstruktioner och orsaka fuktskador.

För att upptäcka eventuella läckage, installera ett fuktskydd.

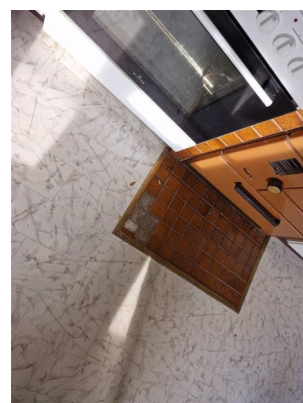
Klinkers löst vid spis

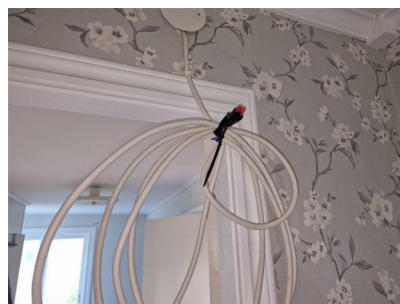
### Övre plan / Sovrum 3

Elinstallationen i utrymmet har enligt vår bedömning uppenbara brister.

Elinstallationen i utrymmet är en säkerhetsrisk som kan orsaka både personsador och brand. Observera att besiktning av bostadens elsystem inte har ingått i uppdraget.

Kontakta en elektriker för kontroll och åtgärd.

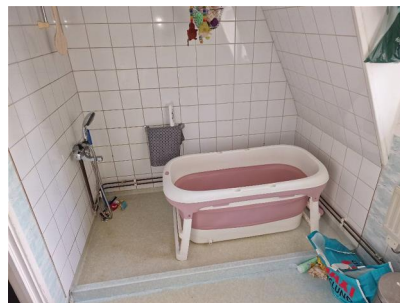
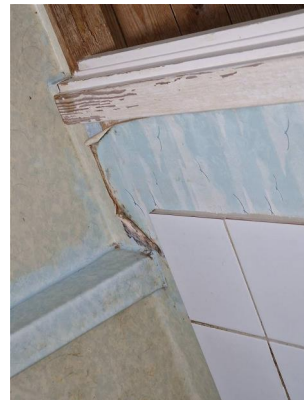
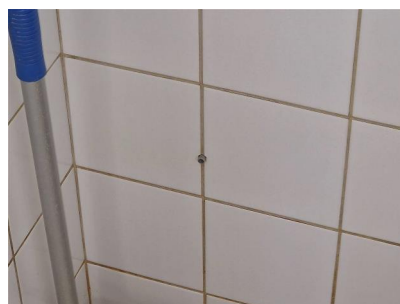
### Övre plan / Dusch/Toalett

Våtutrymmet har äldre yt-/tätskikt.

Våttapet bristfällig.

Skruvhål i kaklet otäta.

Eftersom funktionen, som innebär att ytskiktet/tätskiktet ska vara vattentätt, kan vara nedsatt finns en ökad risk att vatten tränger igenom ytskiktet/tätskiktet med vattenskador i omkringliggande konstruktioner som följd.

Normala fuktvärden indikerades mot kakel och plastmattan.

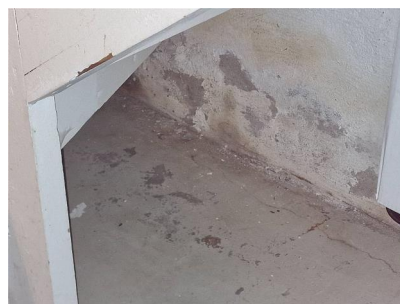
### Källarplan / Allmänt

Utvändigt fuktskydd är äldre.  
Lokala färgsläpp och putssläpp förekommer på källarväggar.

Eftersom källarens utvändiga fuktskydd (dagvattensystem, dräneringssystem samt källarytterväggarnas utvändiga fuktskydd) är äldre, så kan systemet ha nedsatt funktion. Detta ökar risken för invändiga fuktskador i källaren.

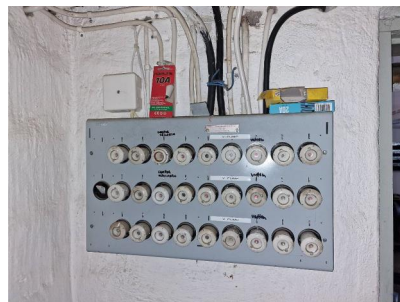
Gruppförteckning över elcentralen saknas.

"Gruppförteckning" är en lista som ska vara placerad vid elcentralen. Den visar vilka säkringar som är anslutna till vilka armaturer, vägguttag och apparater. Den är också till för att underlätta vid felsökning och elarbeten.

Kontakta en elektriker för att upprätta en gruppförteckning som placeras i närheten av elcentralen.

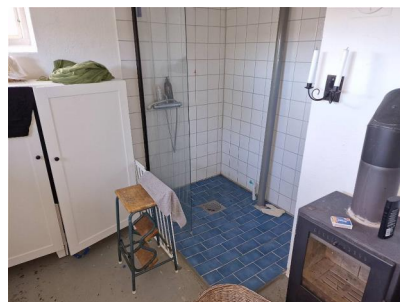
### Källarplan / Dusch och tvättstuga

Normala fuktvärden indikerades mot klinker/kakel.

En viss fukt tränger alltid in bakom kakel/klinker via fogarna, detta är helt normalt och innebär inte att tätskiktet/ våtrumsisoleringen under kaklet/klinkern är bristfälligt eller ur funktion.
