ÖB-26122

Utlåtande över ÖVERLÅTELSEBESIKTNING

Skellefteå Hjoggböle 7:23

Sjön 120

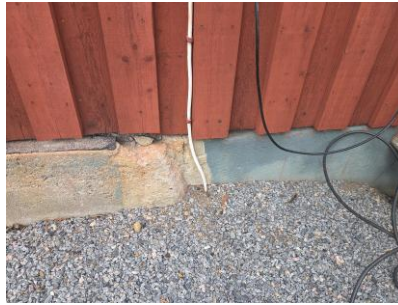
Kabelskydd finns inte till elkabel mot söder (bild)

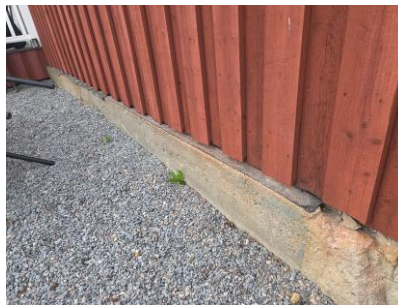
Sockeln mot söder utanför köket sticker ut utanför vägglivet (bild)

Detta innebär risk att vatten kan ledas in i väggkonstruktionen via sockeln, vilket kan leda till bakomliggande mögel- och rötskador.

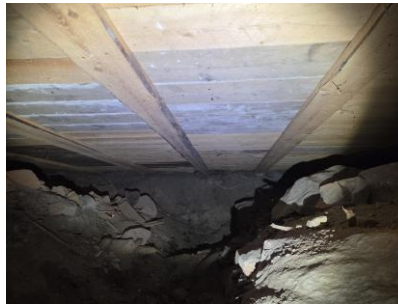
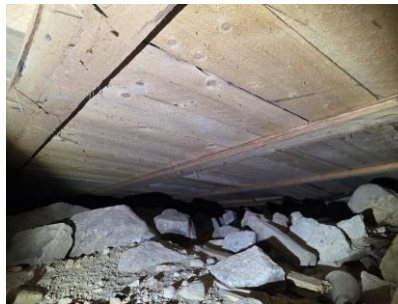
Inga synliga fukt- och mögelskador vid besiktning av torpargrunden under vardagsrummet (bilder)

En uteluftsventilerad grund är en konstruktion där det erfarenhetsmässigt är vanligt att fukt- och mögelskador uppstår. Då grunden ventileras med utomhusluft uppstår ofta hög relativ fuktighet i grunden sommartid, eftersom grunden är svalare än utomhusluften. Detta fenomen, i kombination med

markfuktspåverkan, innebär risk för fukt- och mögelskador samt uppkomst av avvikande lukt.

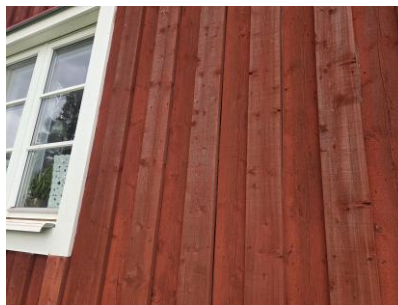
Glipor mellan några bottenbrädor och lockbrädor på östra gaveln (bild 1)

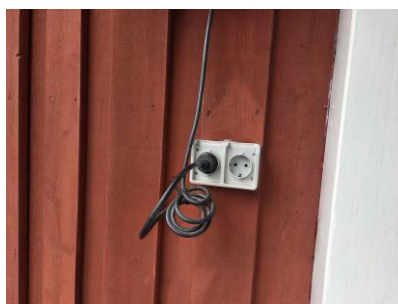
Täcklock saknas till utvändiga vägguttag (bild 2)

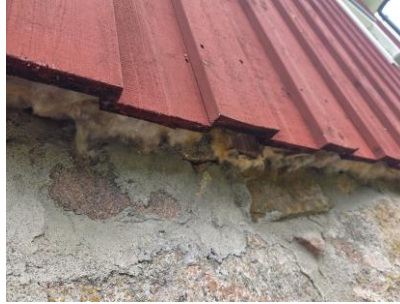
Mineralullsisoleringen är exponerad bakom fasadpanelen;
Musband, vindduk eller liknande har inte monterats (bild 3)

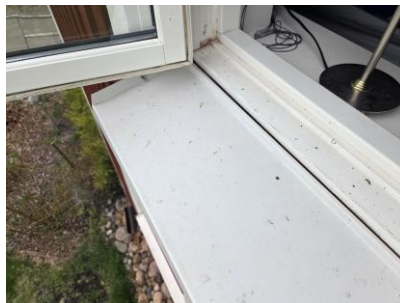
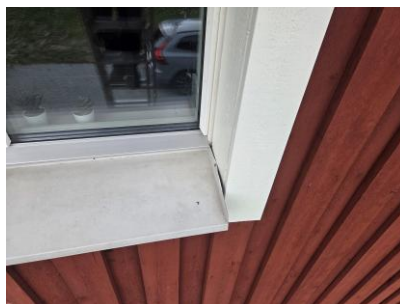
Fönsterblecken är bristfälligt infästa:

- Fönsterblecken är inte intryckta i karmspår och har inte infästs mot karmar
- Fönsterbleck mot ett köksfönster och ett sovrumsfönster har släppt och glipa finns i anslutning mot karm (bild 1)
- Glipa mellan smyg och fönsterbleck till ett sovrumsfönster mot söder (bild 2)

Otäteterna vid fönsterblecken innebär risk att vatten kan läcka in i väggkonstruktionen, vilket kan leda till mögel- och/eller rötskada.

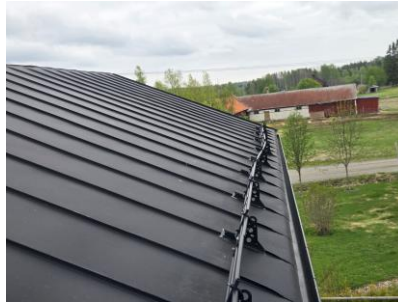
Ett par konsoler till snörasskyddet har glidit ner (bild 1)

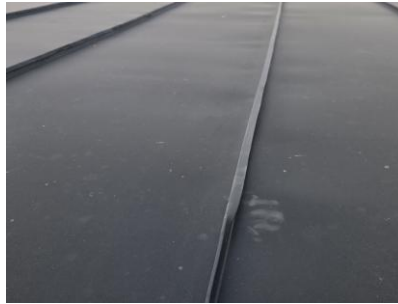
Några falsar har delvis gått upp (bild 2)

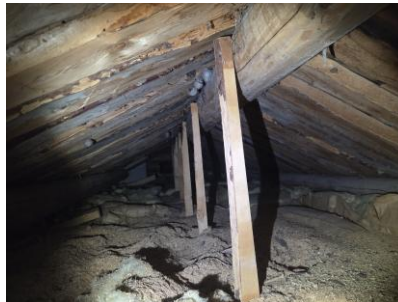
På grund av trångt utrymme var det endast möjligt att besiktiga vindsutrymmet ovanför hall, toalett och allrum. Inga brister observerades i denna del (bild)

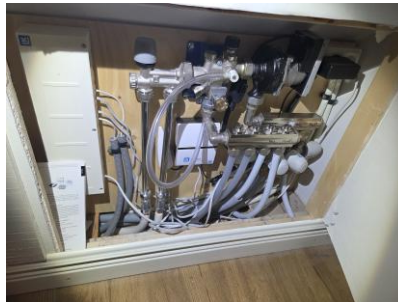
Golvvärmefördelaren är placerad bakom en lucka under trappen. Vattentät botten och läckageindikering finns inte under fördelaren, vilket innebär att vatten kan läcka ner i golvbjälklaget vid eventuellt läckage (bild)

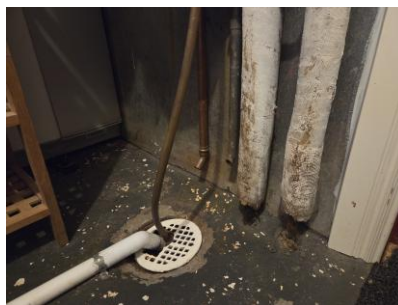
Tätskikt finns inte på golv. Slätplåtar på vägg ansluter mot målat betonggolv vid golvvinklar (bild)
